Presentazione e discussione dello stato di avanzamento dei lavori e dei prodotti –  
*workshop online 4 Marzo 2022*

Prof. Antonio Santo (DICEA)  
*Università di Napoli Federico II*

# **Rilievi geologici e monitoraggio di frane che interessano la rete stradale nei comuni di Pietrapertosa e Castelmezzano (Dolomiti Lucane)**

**Primo contributo**

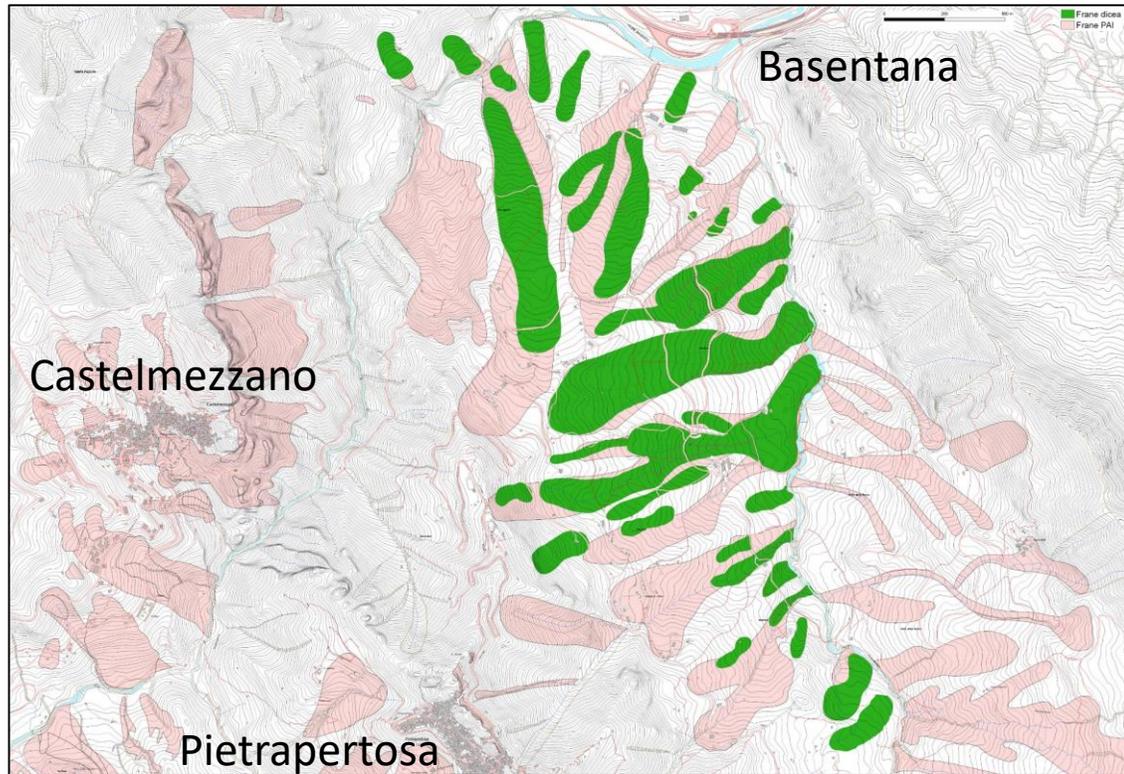
Confronto PAI-IFFI-DICEA (in verde)

In verde sono riportate le frane con segni di attività rilevate in campo e da basi lidar (DICEA).

I terreni interessati sono i flysch argilloso-arenacei ed arenaceo-conglomeratici del «Gorgoglione» di età miocenica.

Colamento del dicembre 2021

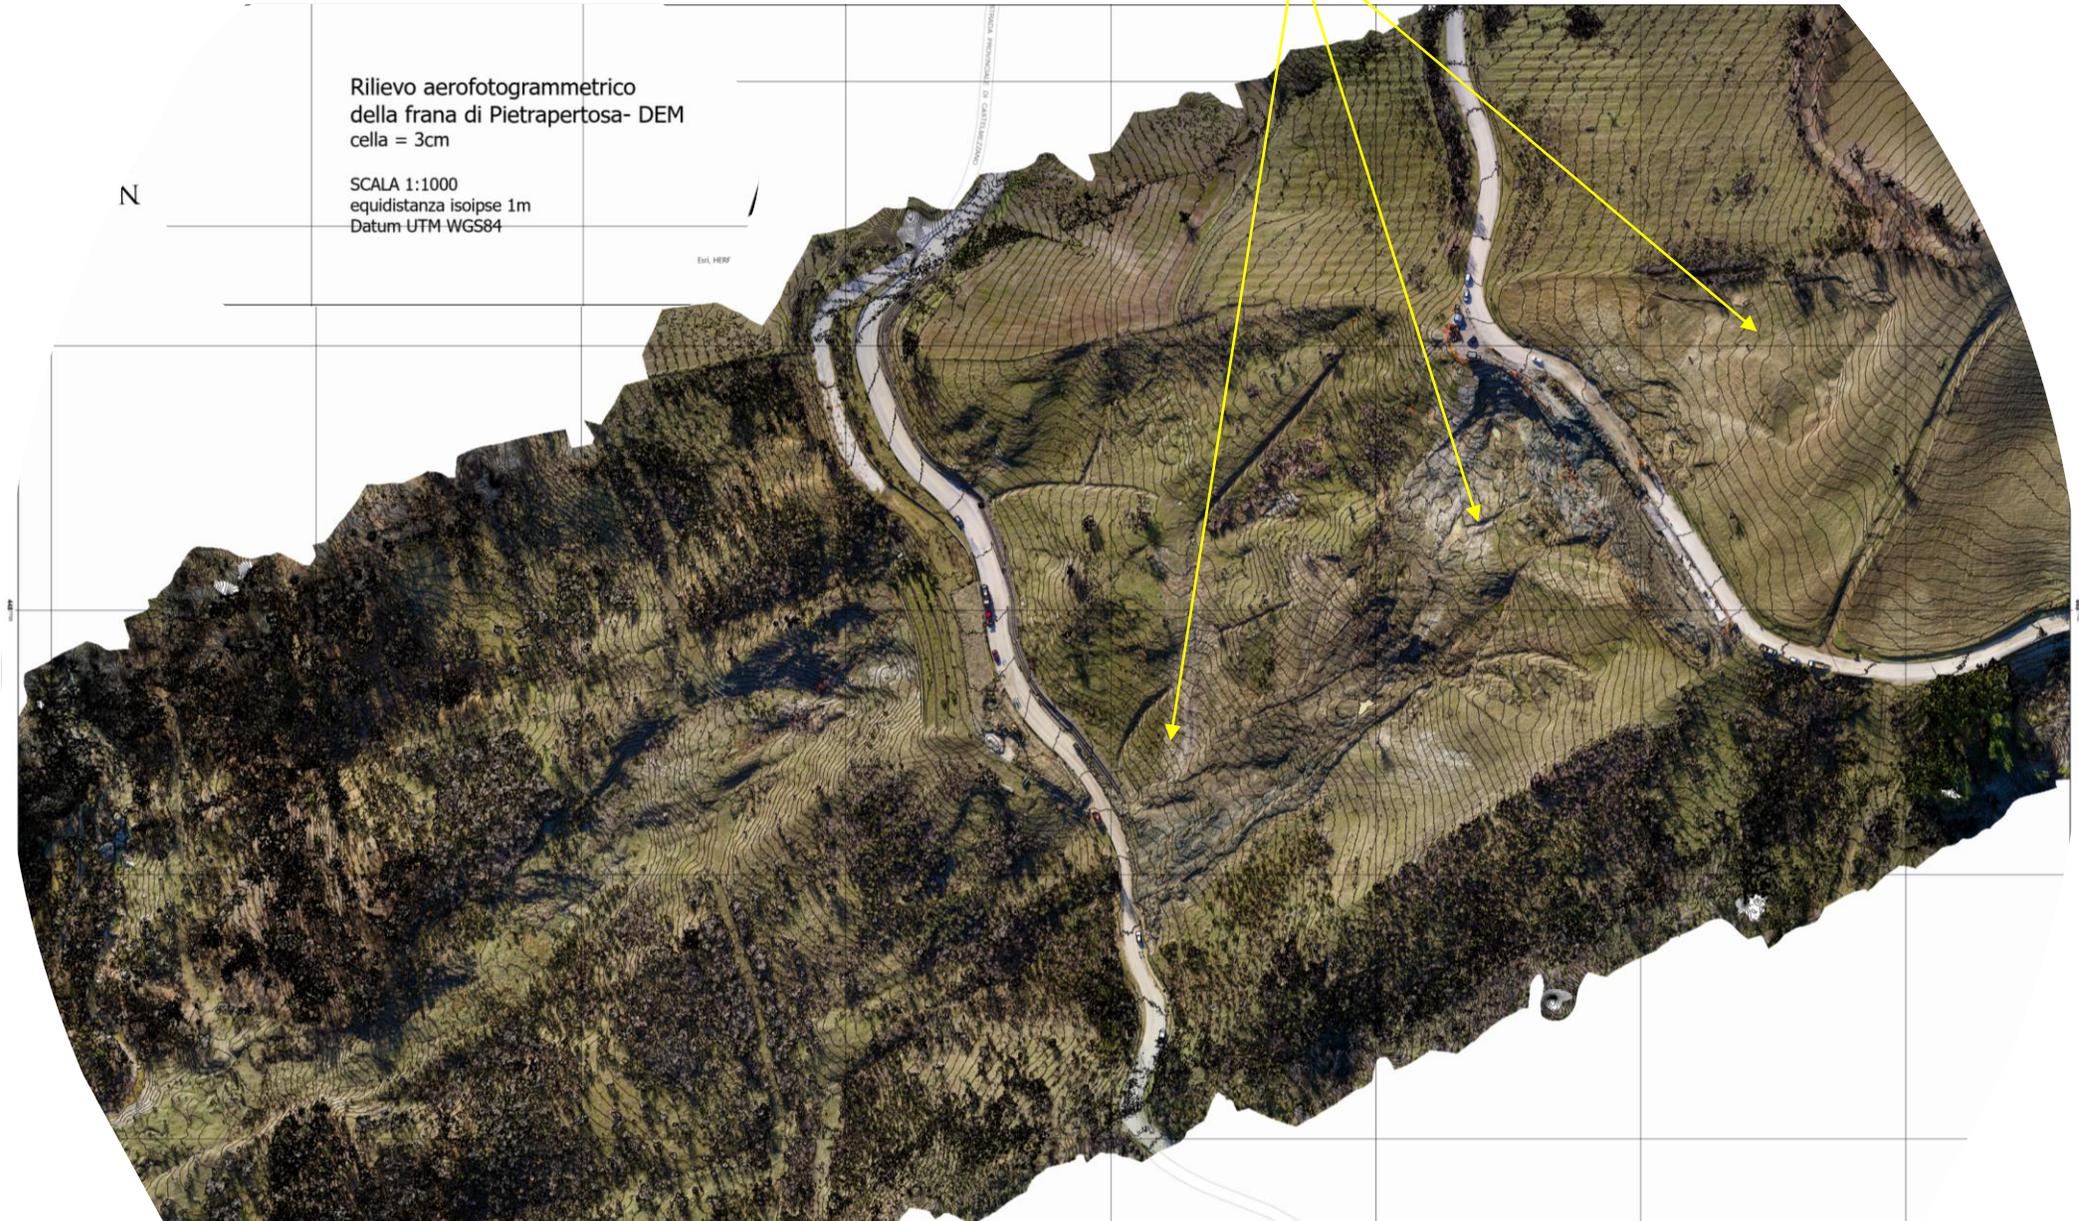
Colamento attivo del dicembre 2021

L'acquisizione di immagini con drone permette di generare ortofotocarte di grande dettaglio (grandissima scala)

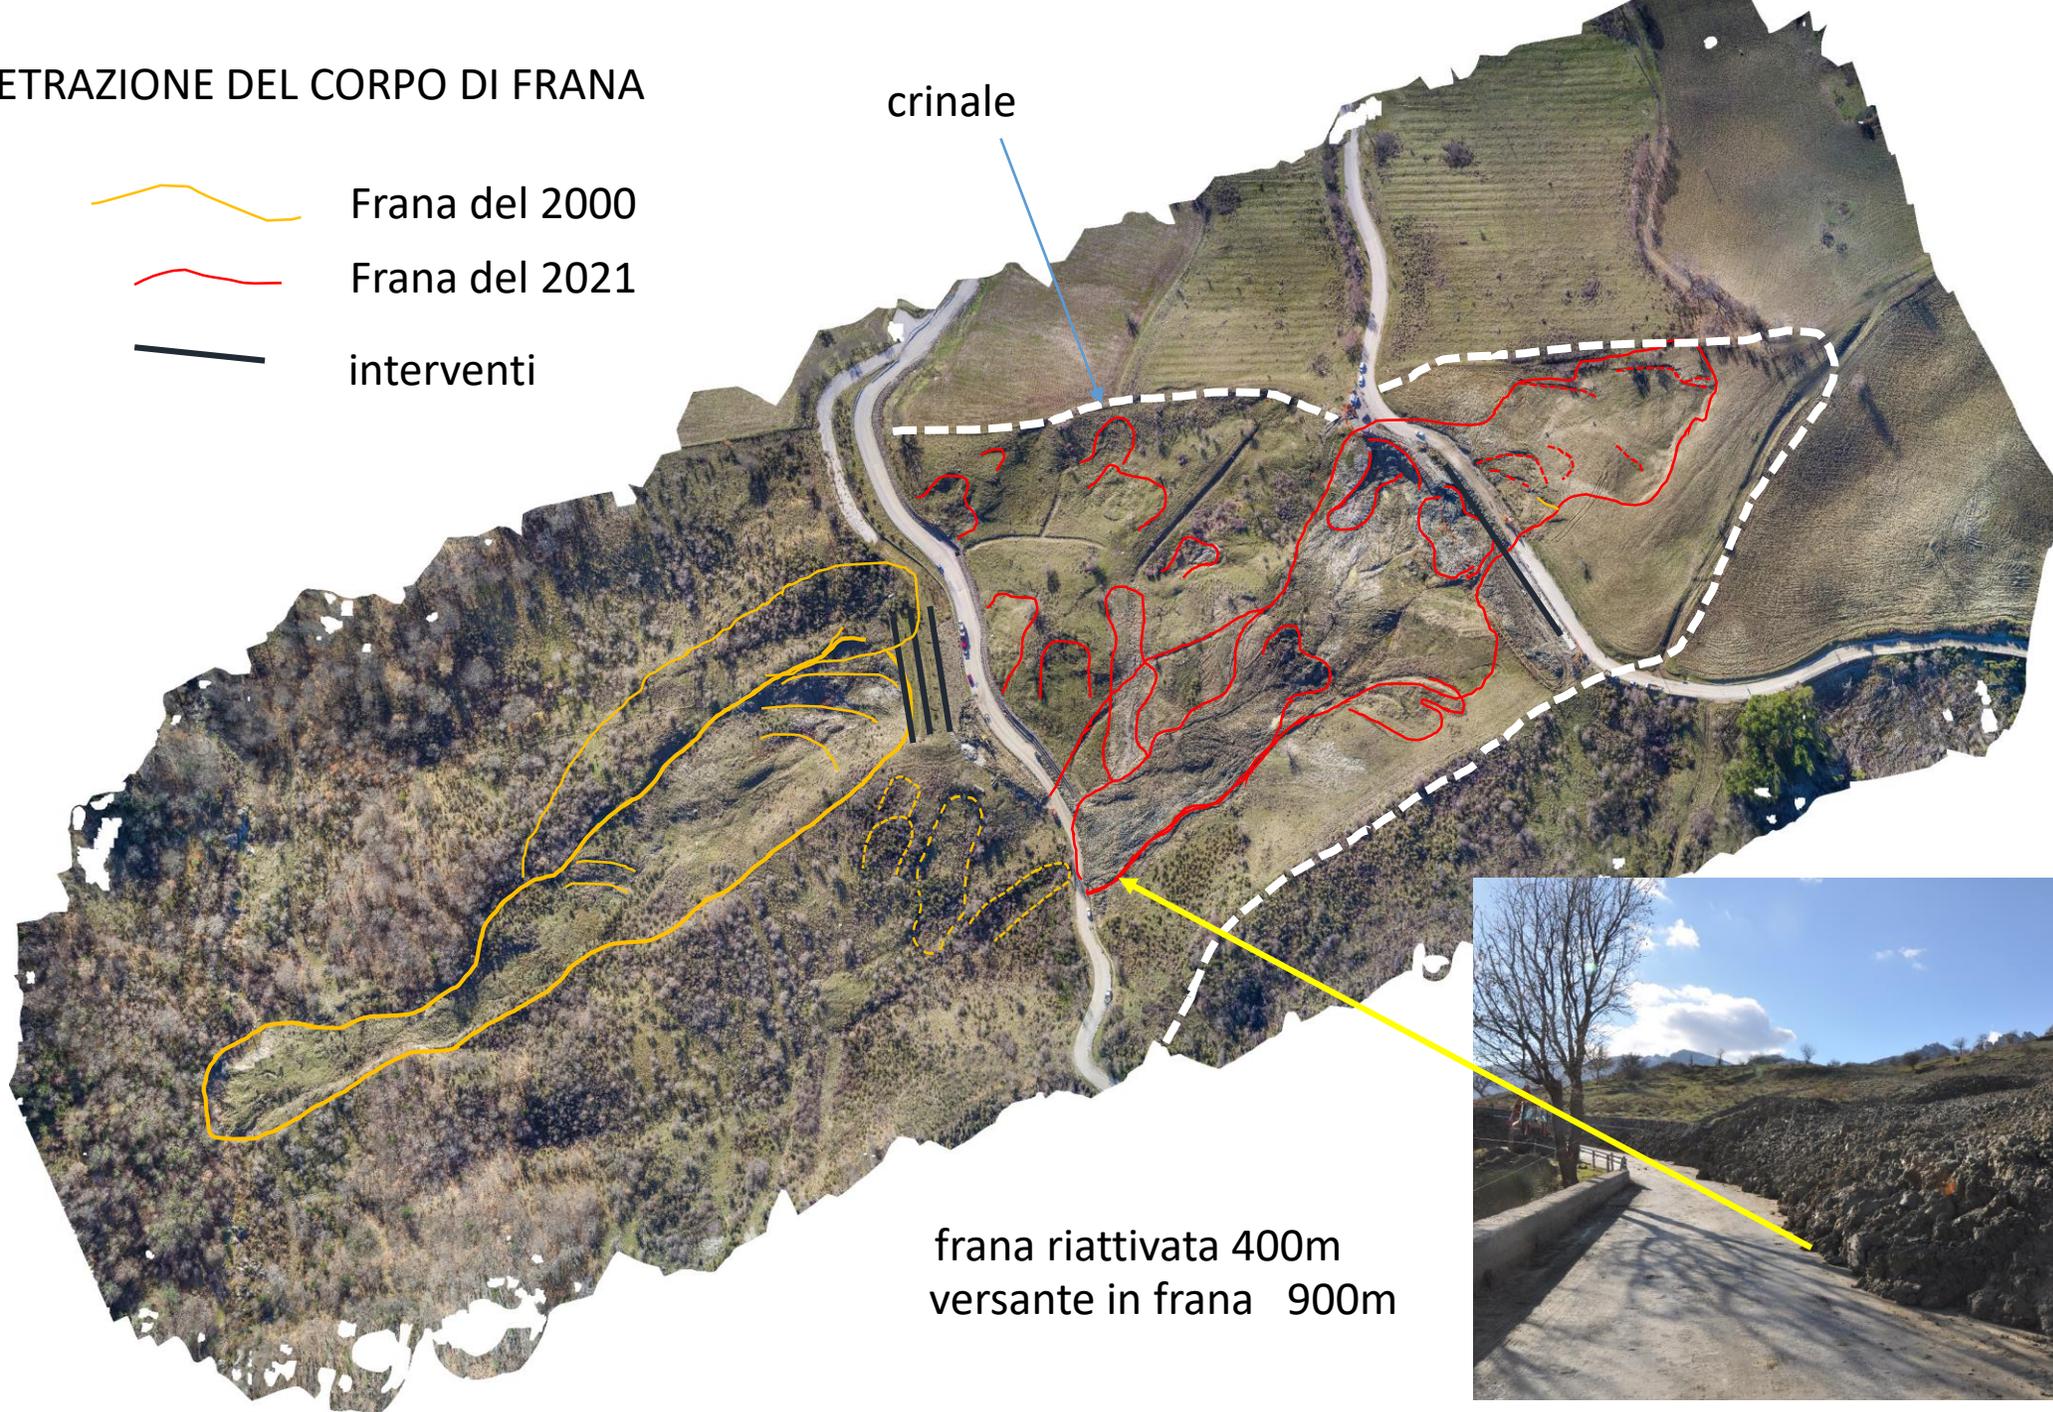
# PERIMETRAZIONE DEL CORPO DI FRANA

Frana del 2000
-

Frana del 2021
-

frana riattivata 400m  
versante in frana 900m

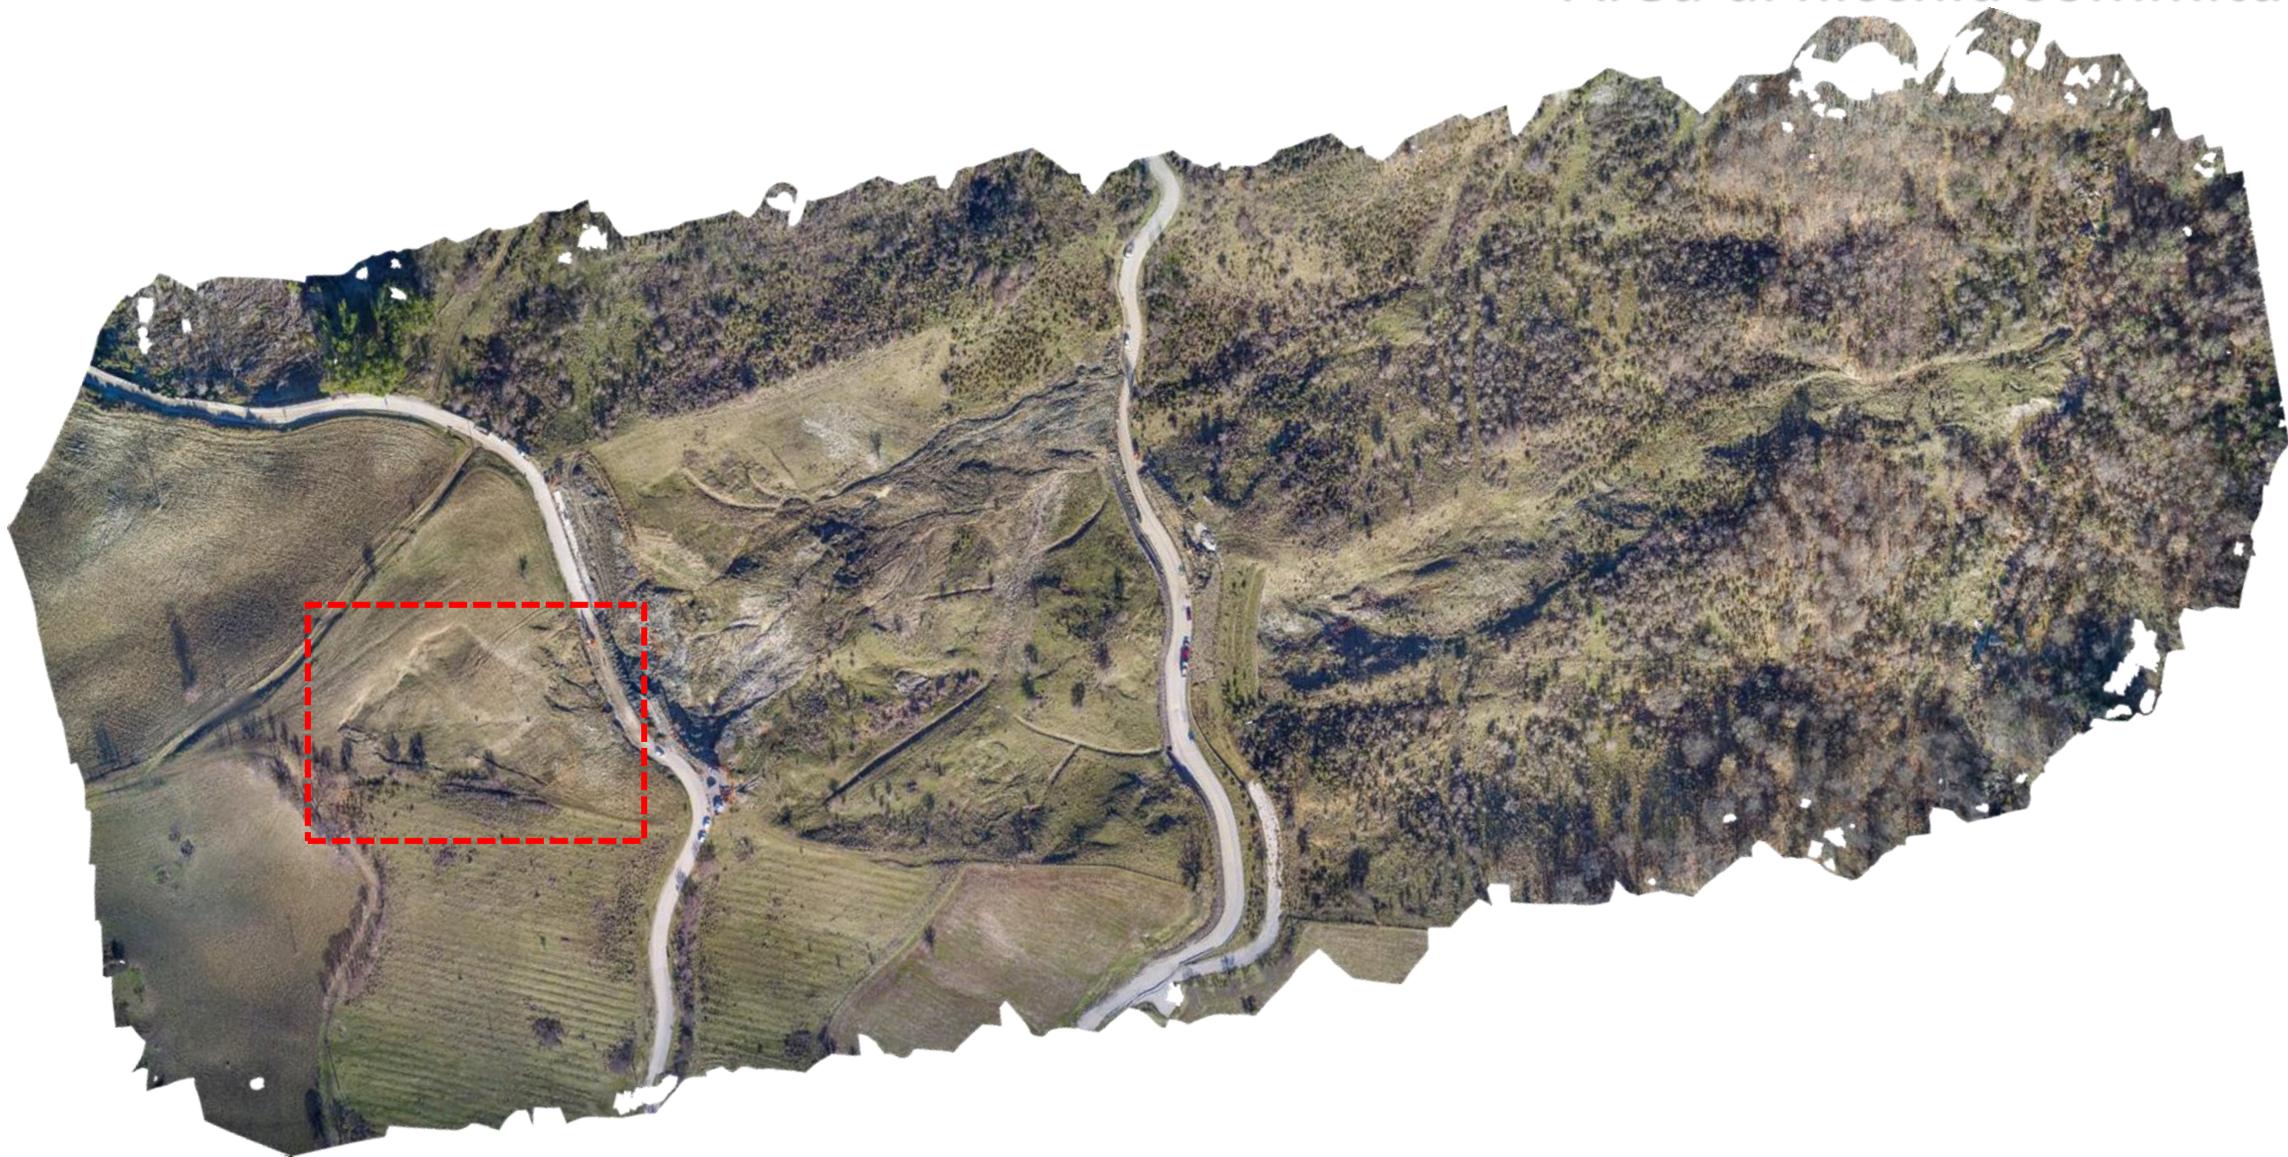
Prime osservazioni sulla evoluzione della frana:  
*Area di nicchia sommitale*

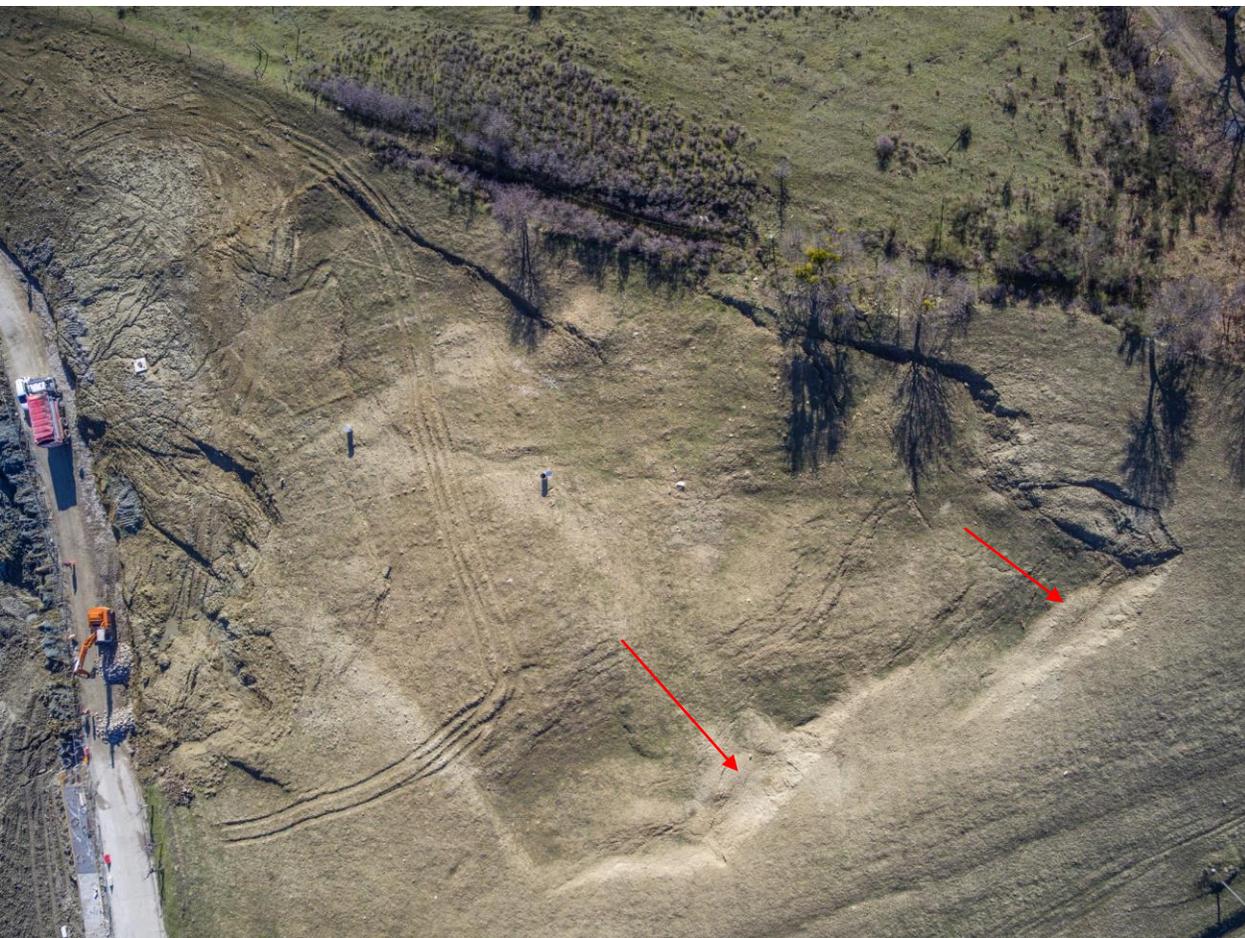
**20 gennaio 2022**

# Prime osservazioni sulla evoluzione della frana: *Area di nicchia*

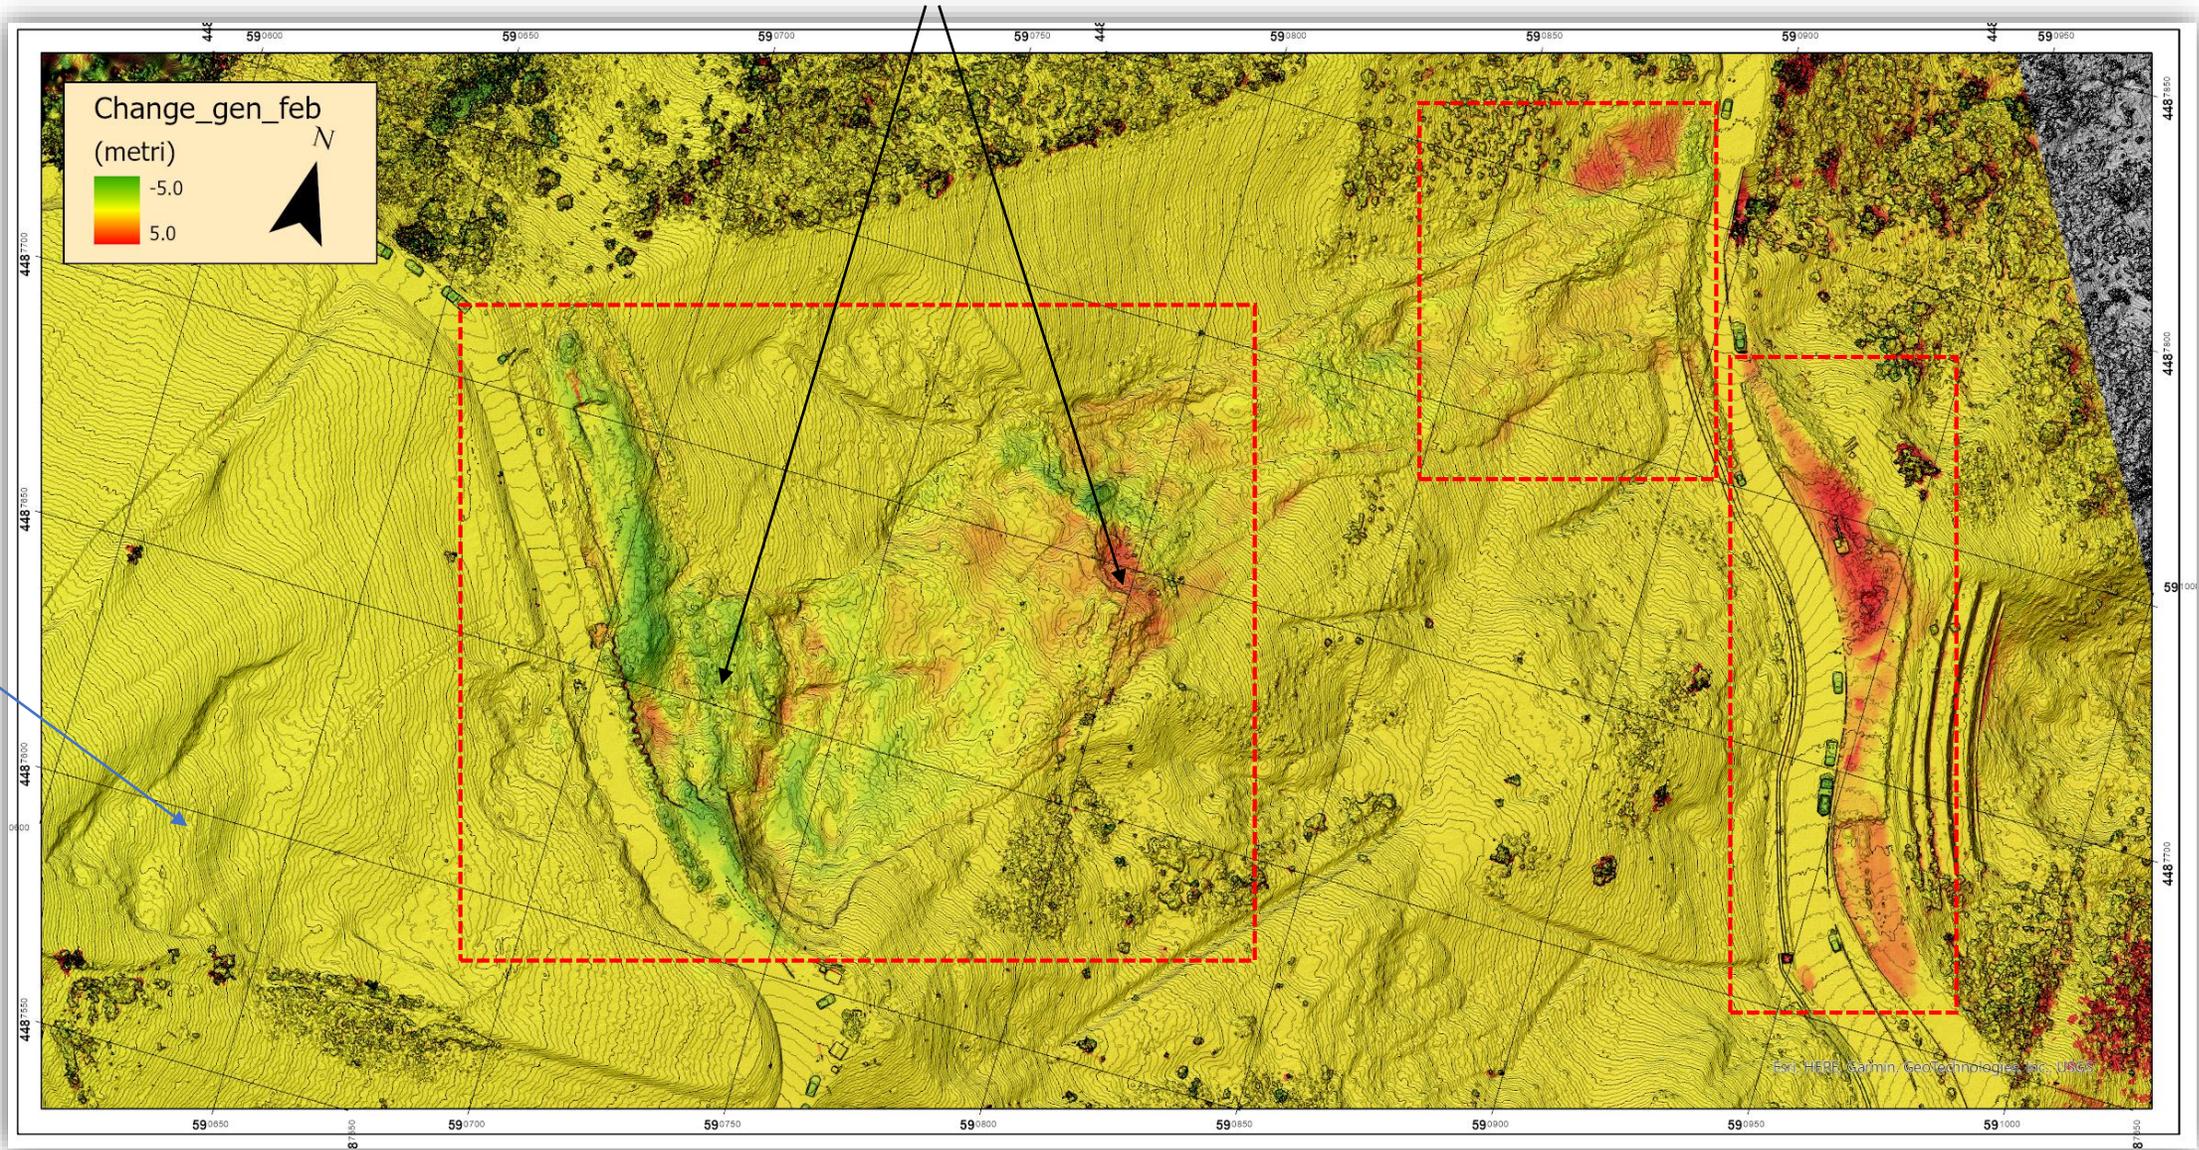
# Analisi morfometriche quantitative sulla evoluzione della frana:

La frana presenta maggiori movimenti a valle della strada e dell'intervento

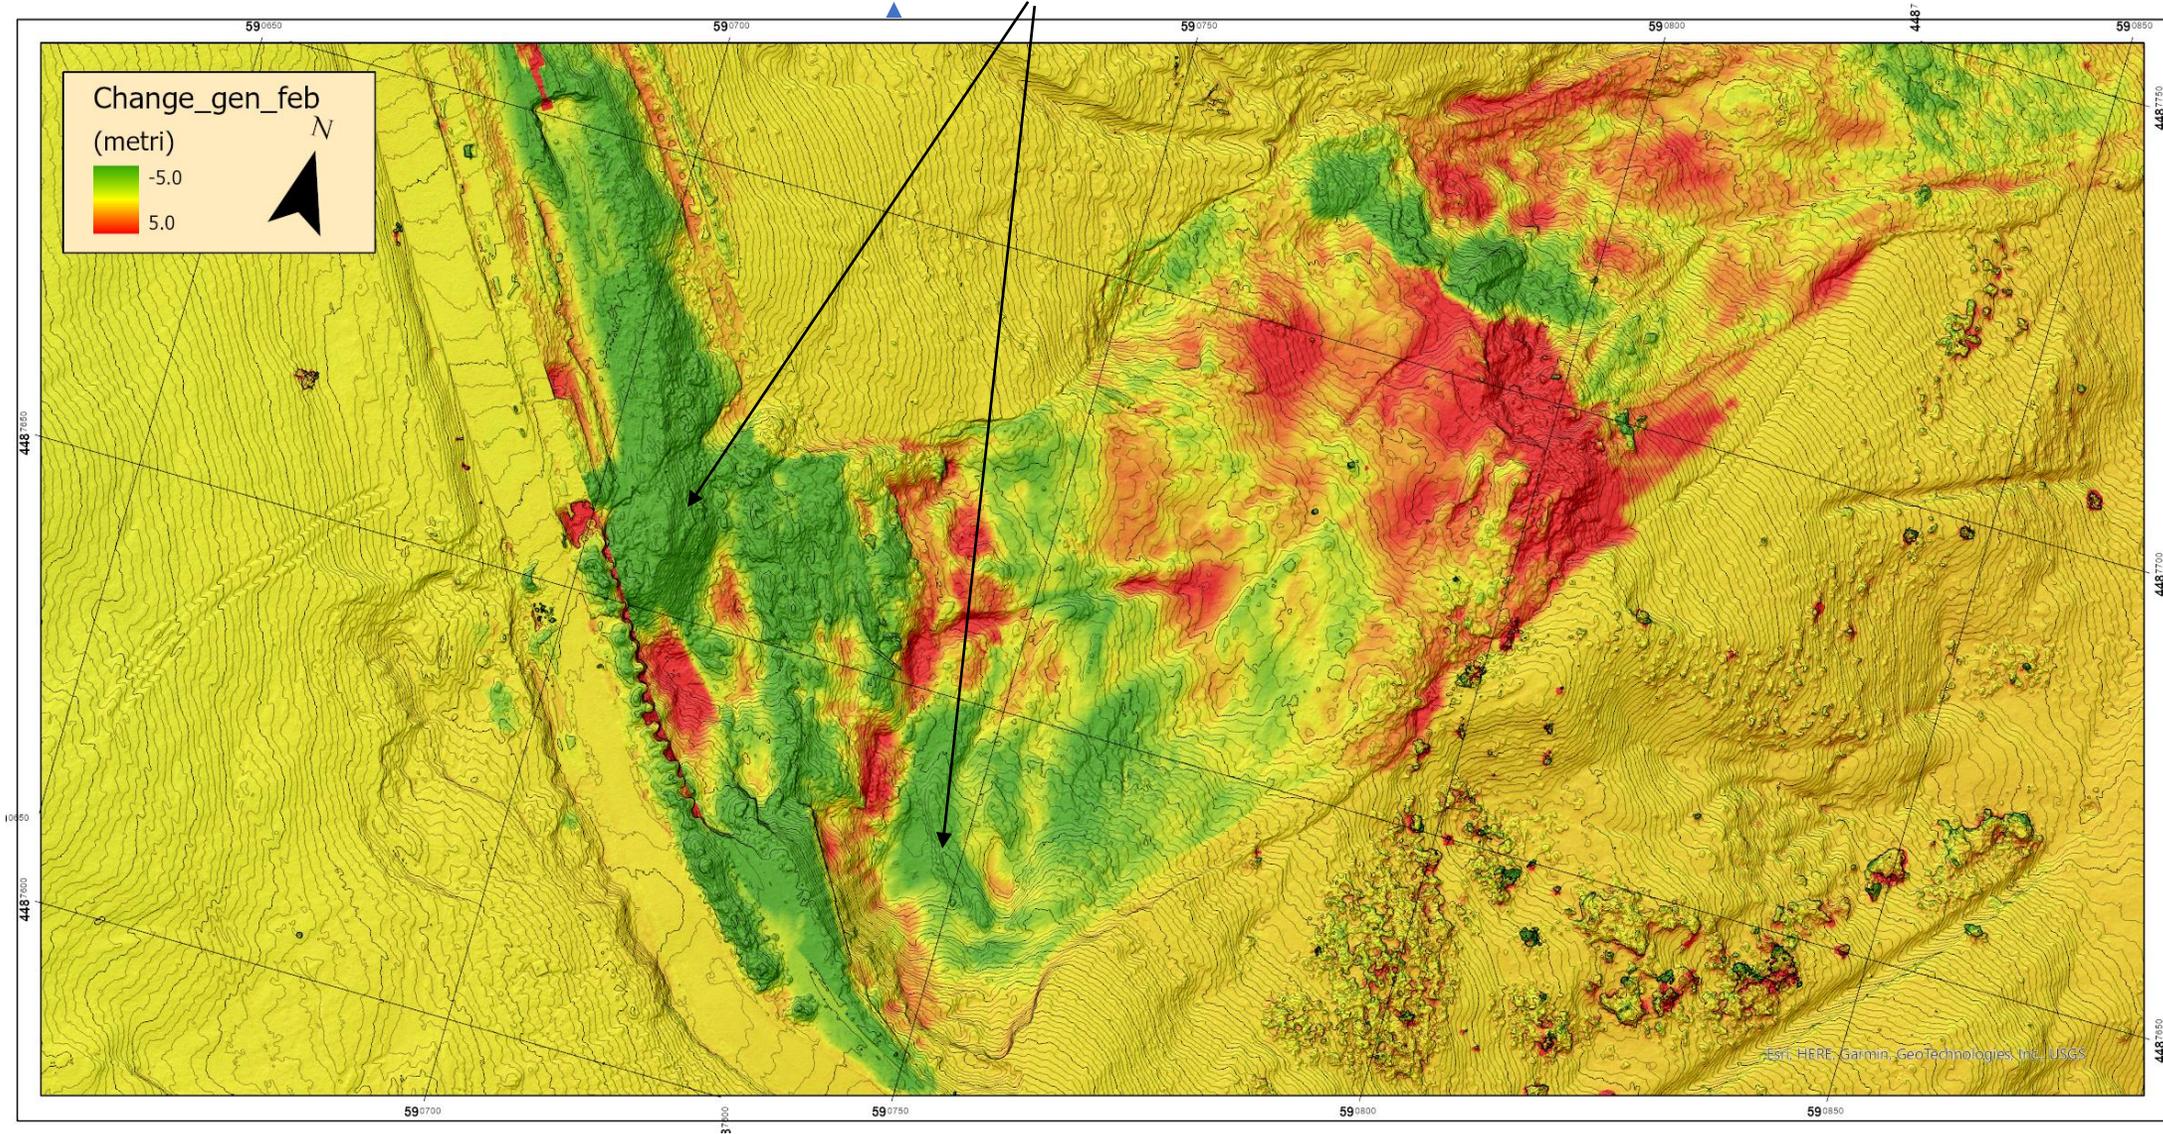
# Analisi morfometriche quantitative sulla evoluzione della frana:

La frana presenta maggiori movimenti a valle della strada

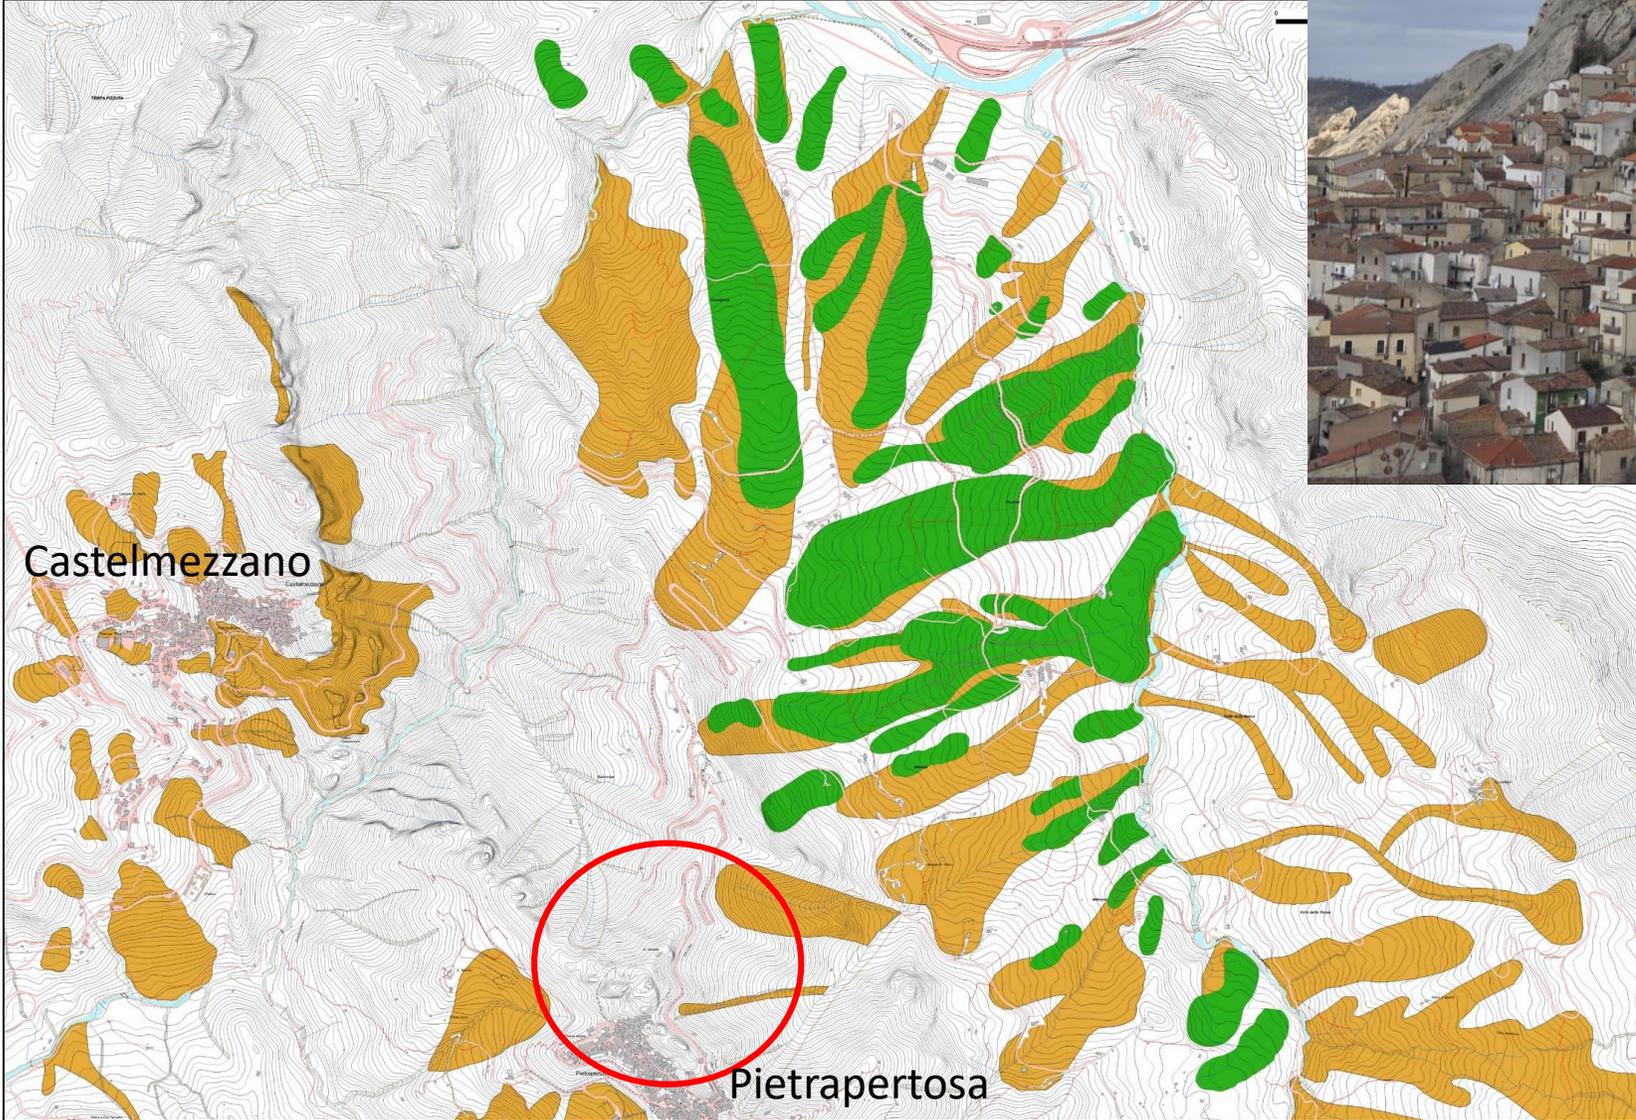
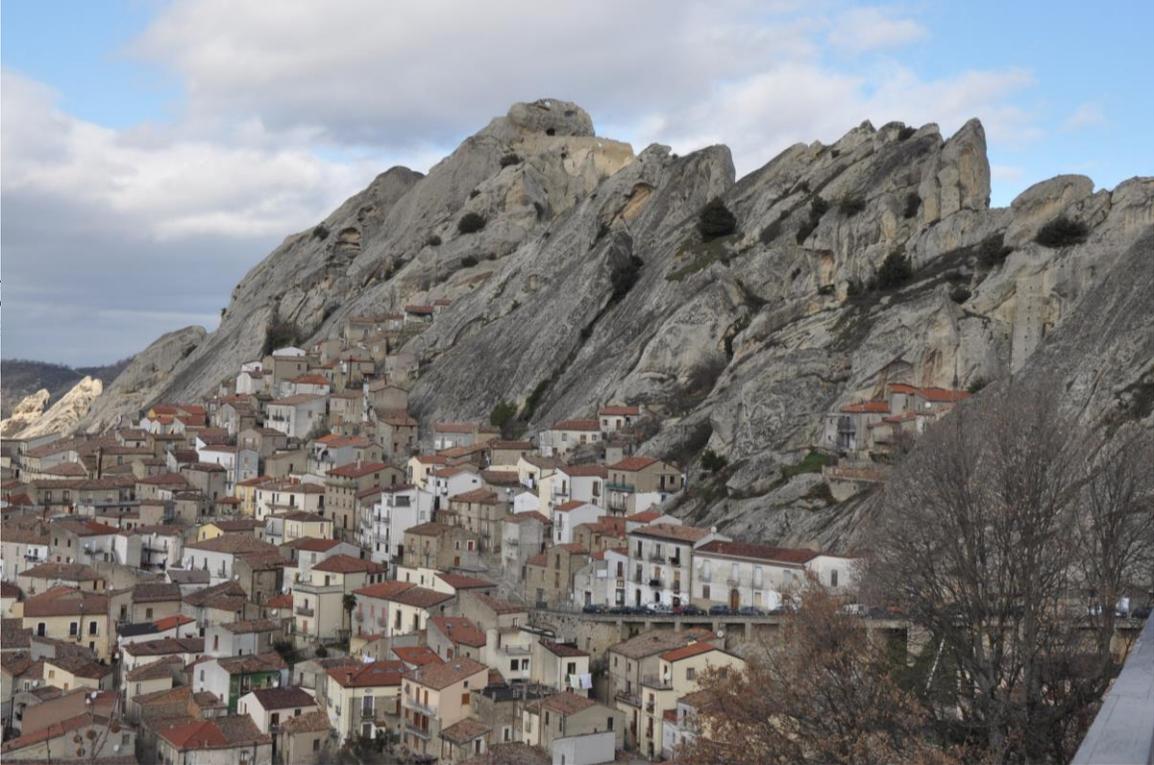
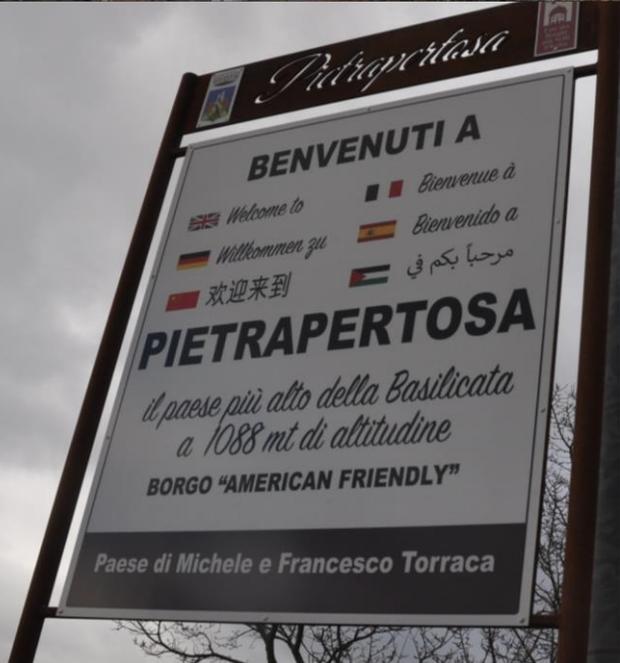
# Crolli in roccia Pietrapertosa

Rotture a cuneo su faglie ad alto angolo

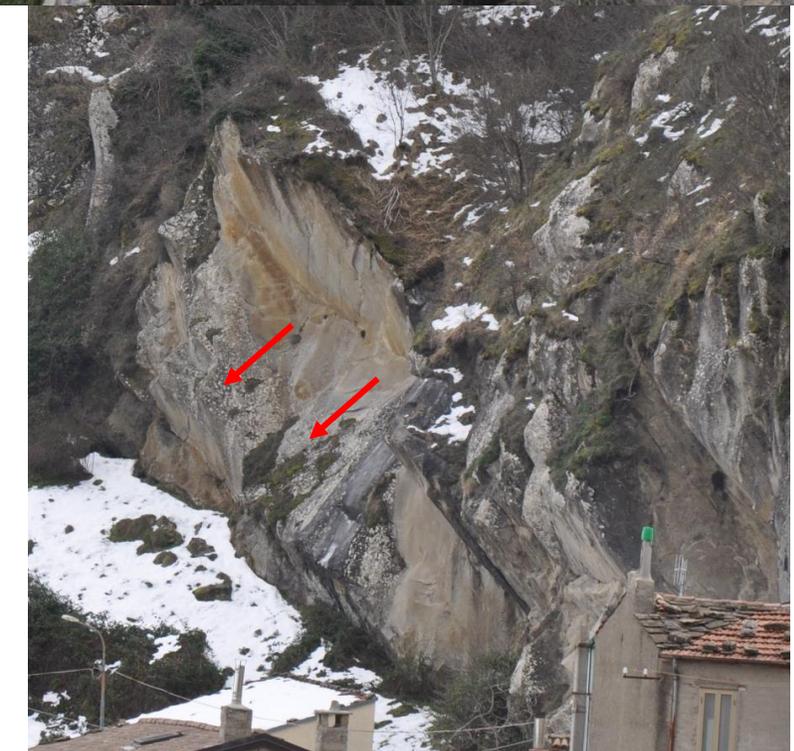
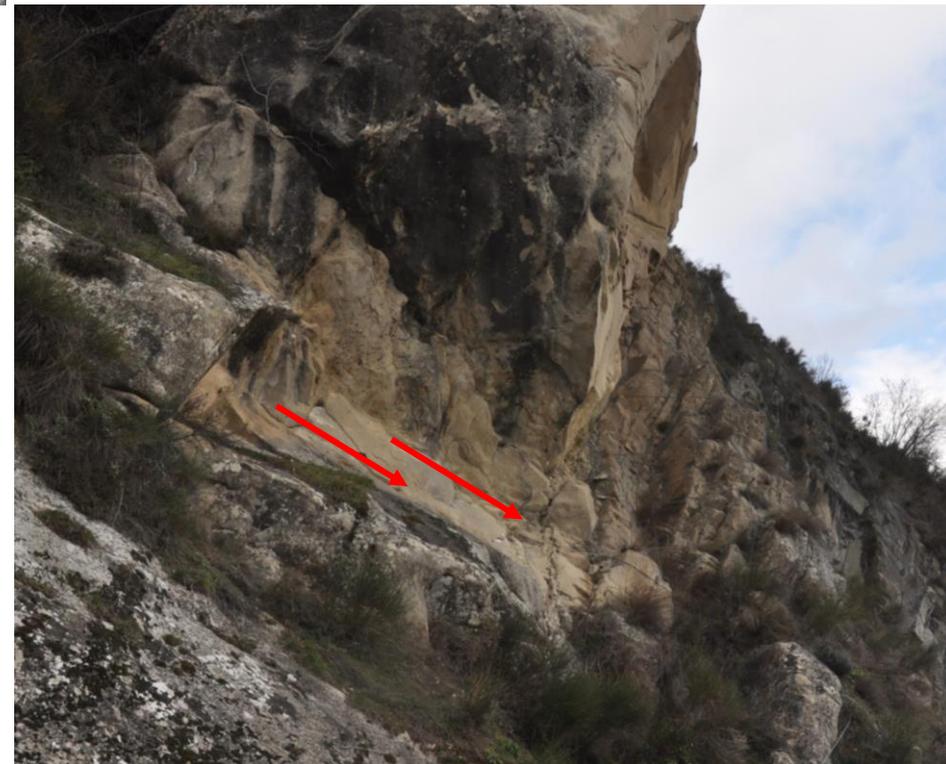
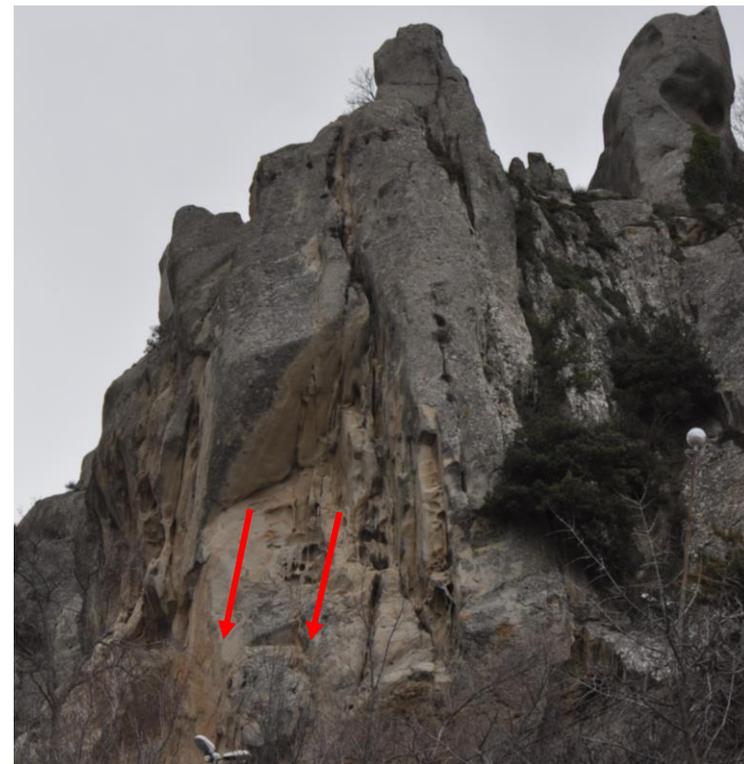
PIETRAPERIOSA

**EVIDENZE DI FRANE PREGRESSE**  
(anche migliaia di m<sup>3</sup>)

Scorrimenti e ribaltamenti impostati su faglie a basso angolo

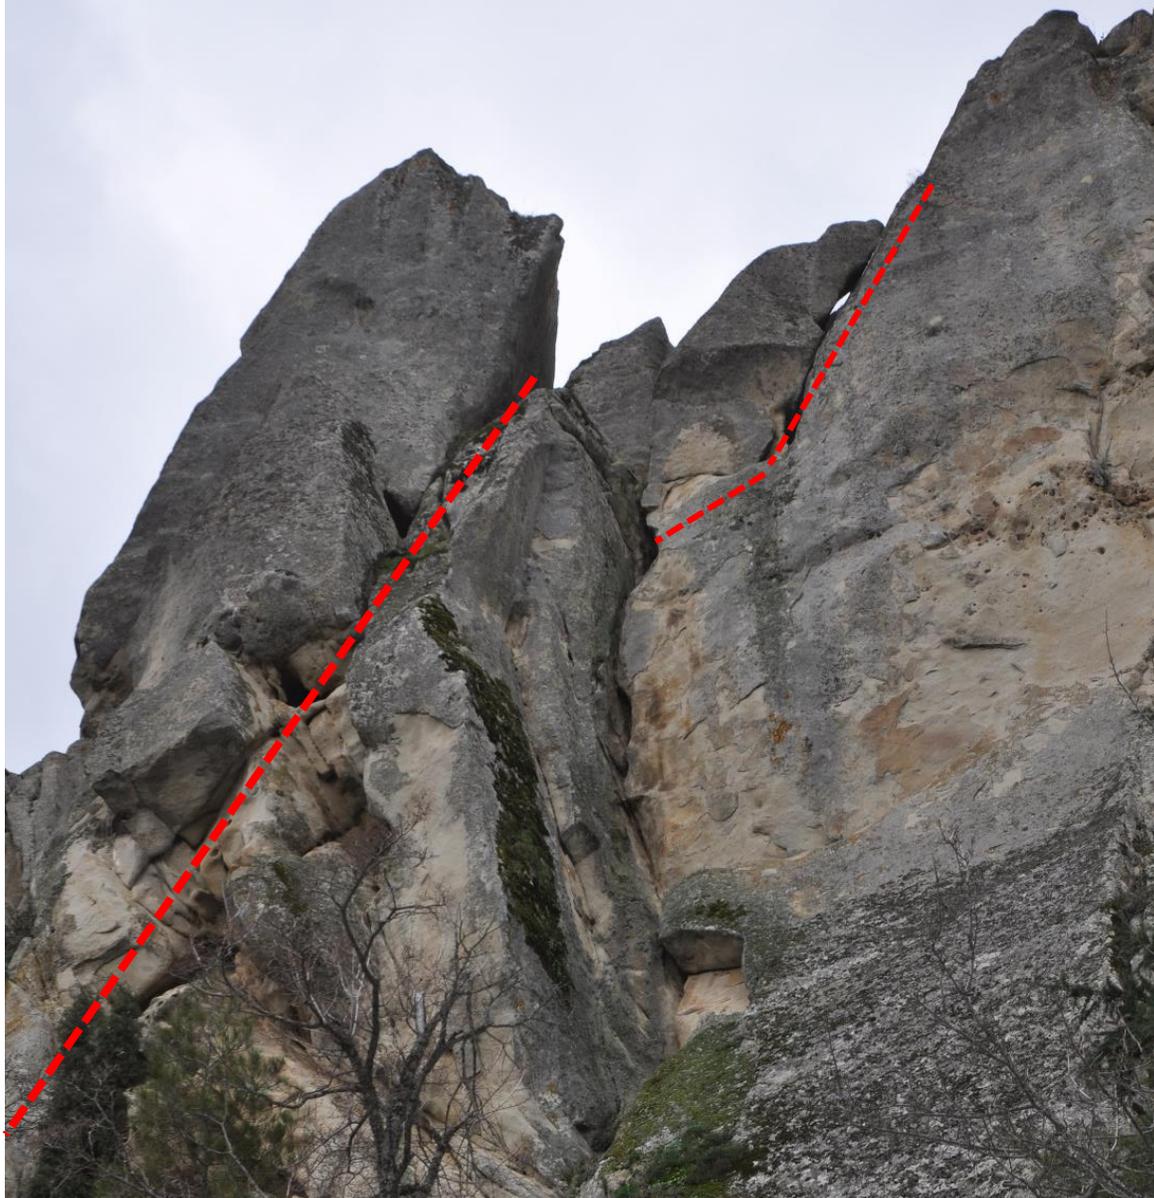
## SUSCETTIBILITA' A FRANARE

Scorrimenti traslativi
