Presentazione e discussione dello stato di avanzamento dei lavori e dei prodotti –  
*workshop online 4 Marzo 2022*

Prof. Antonio Santo (DICEA)  
*Università di Napoli Federico II*

# **Rilievi geologici e monitoraggio di frane che interessano la rete stradale nei comuni di Pietrapertosa e Castelmezzano (Dolomiti Lucane)**

**Primo contributo**

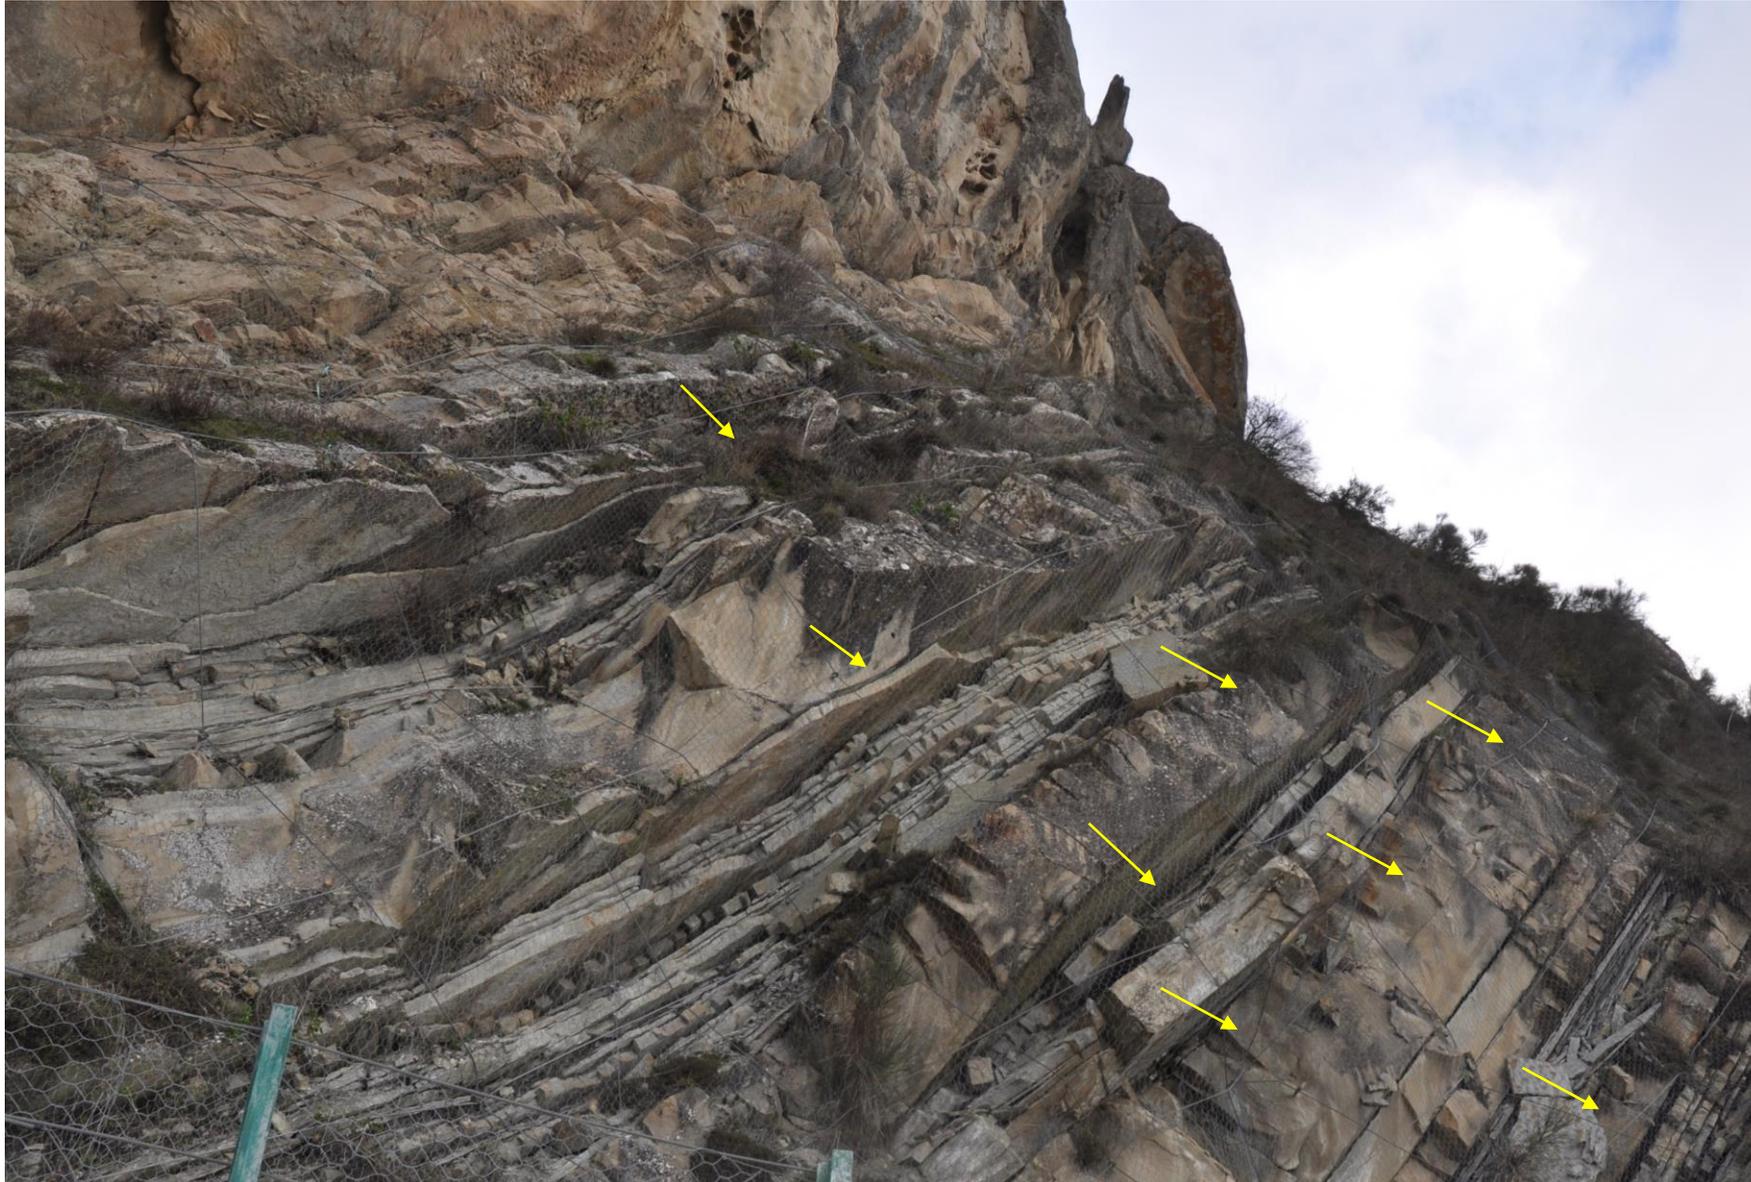
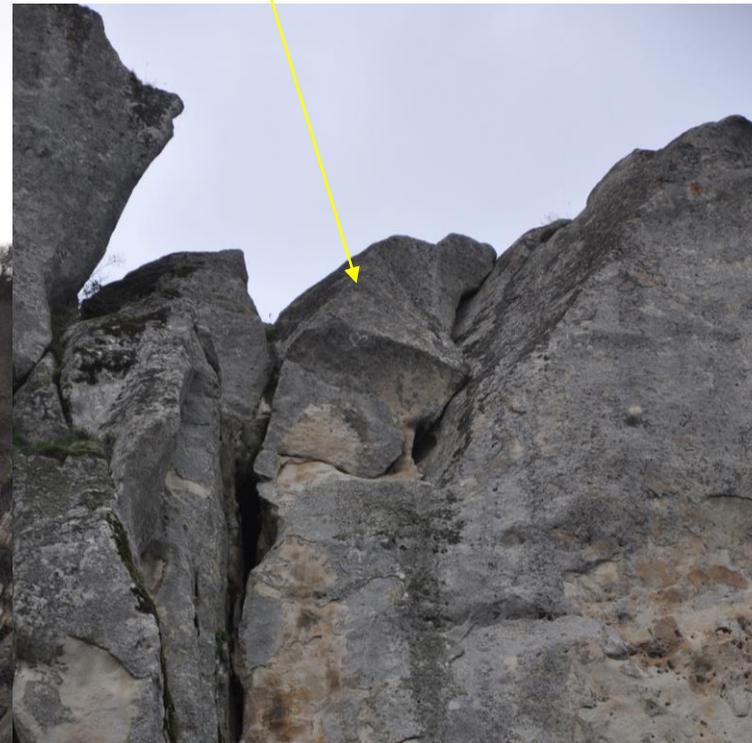
PIETRAPERTEOSA

Erosione degli strati argillosi (morfoselezione) e ribaltamenti di mensole di arenarie

Blocchi isolati

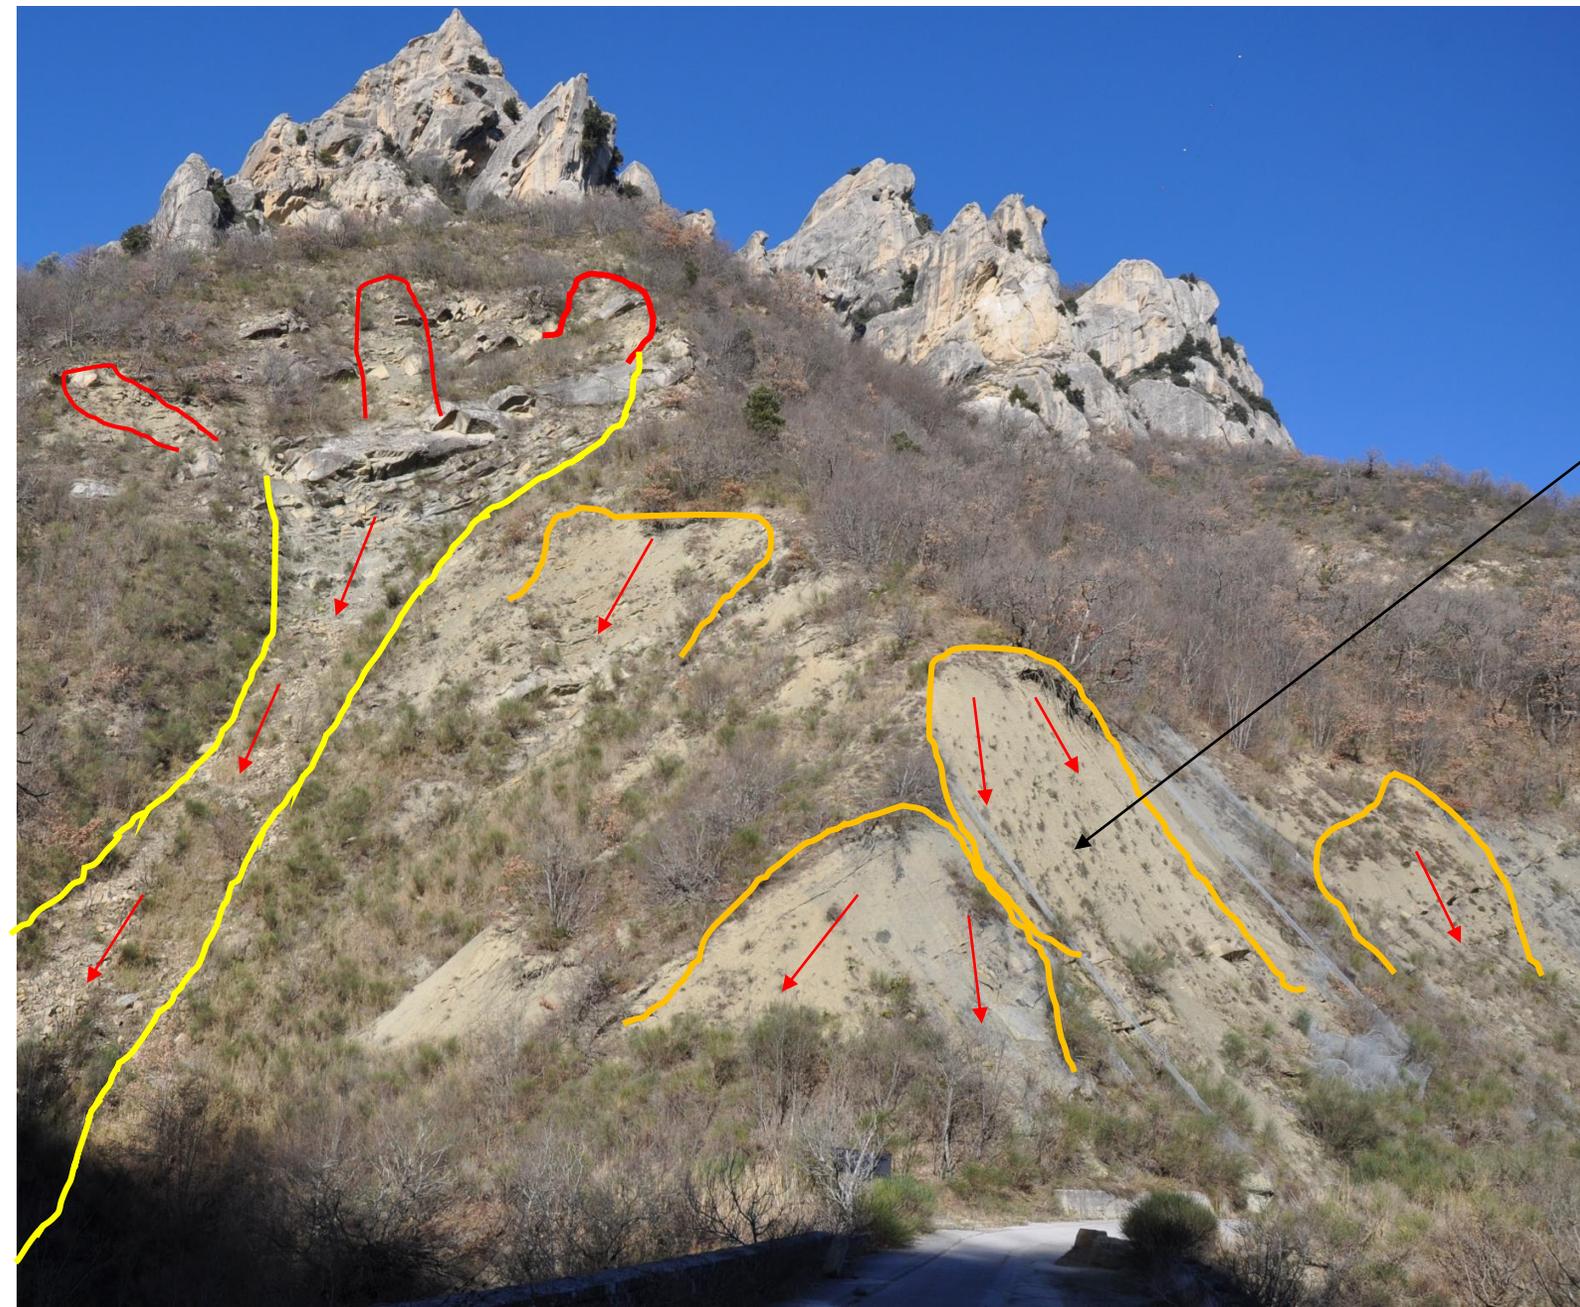
Colate detritiche nelle successioni arenaceo pelitiche

**EVIDENZE DI FRANE PREGRESSE**

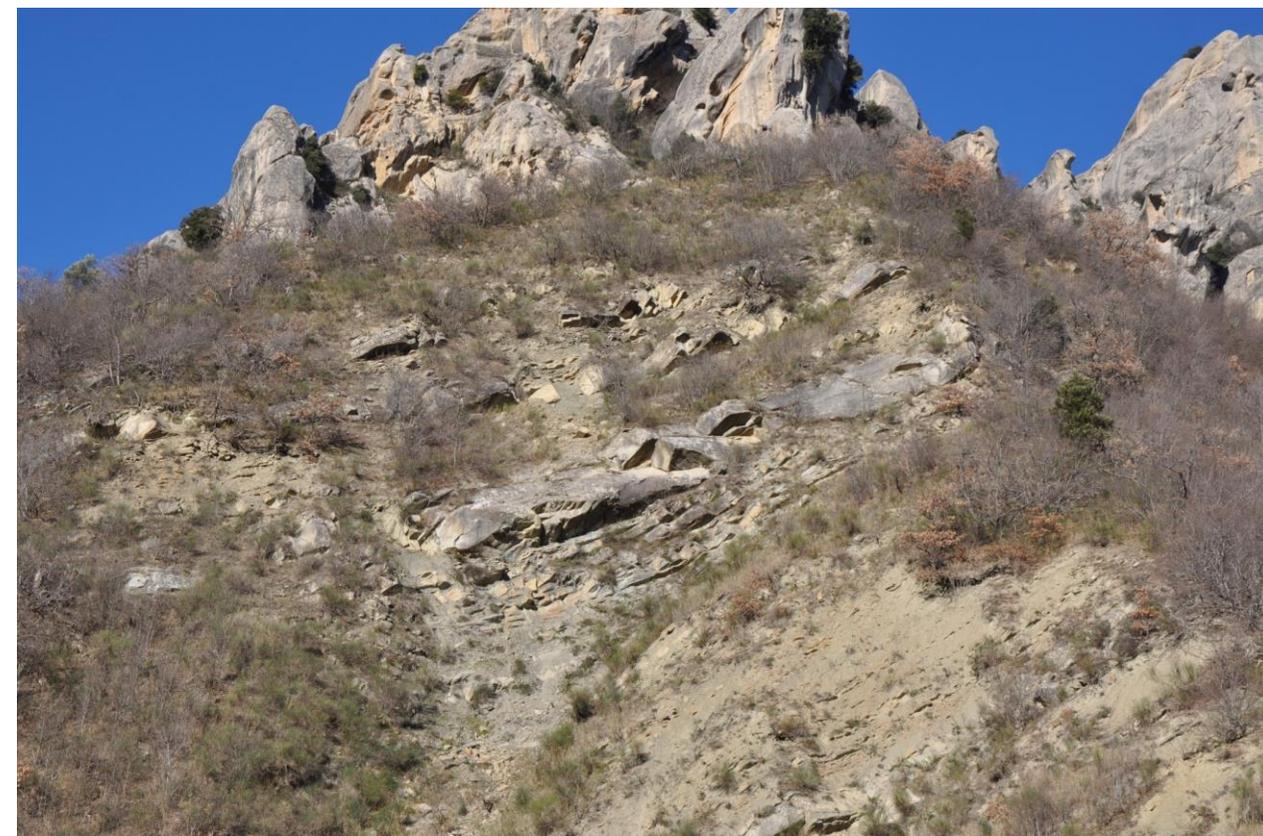
STRADA  
PIETRAPEROSA – CASTELMEZZANO

Erosione diffusa e frane  
nelle successioni  
argilloso-arenacee

Erosione degli strati argillosi (morfoselezione) e ribaltamenti di mensole di arenarie

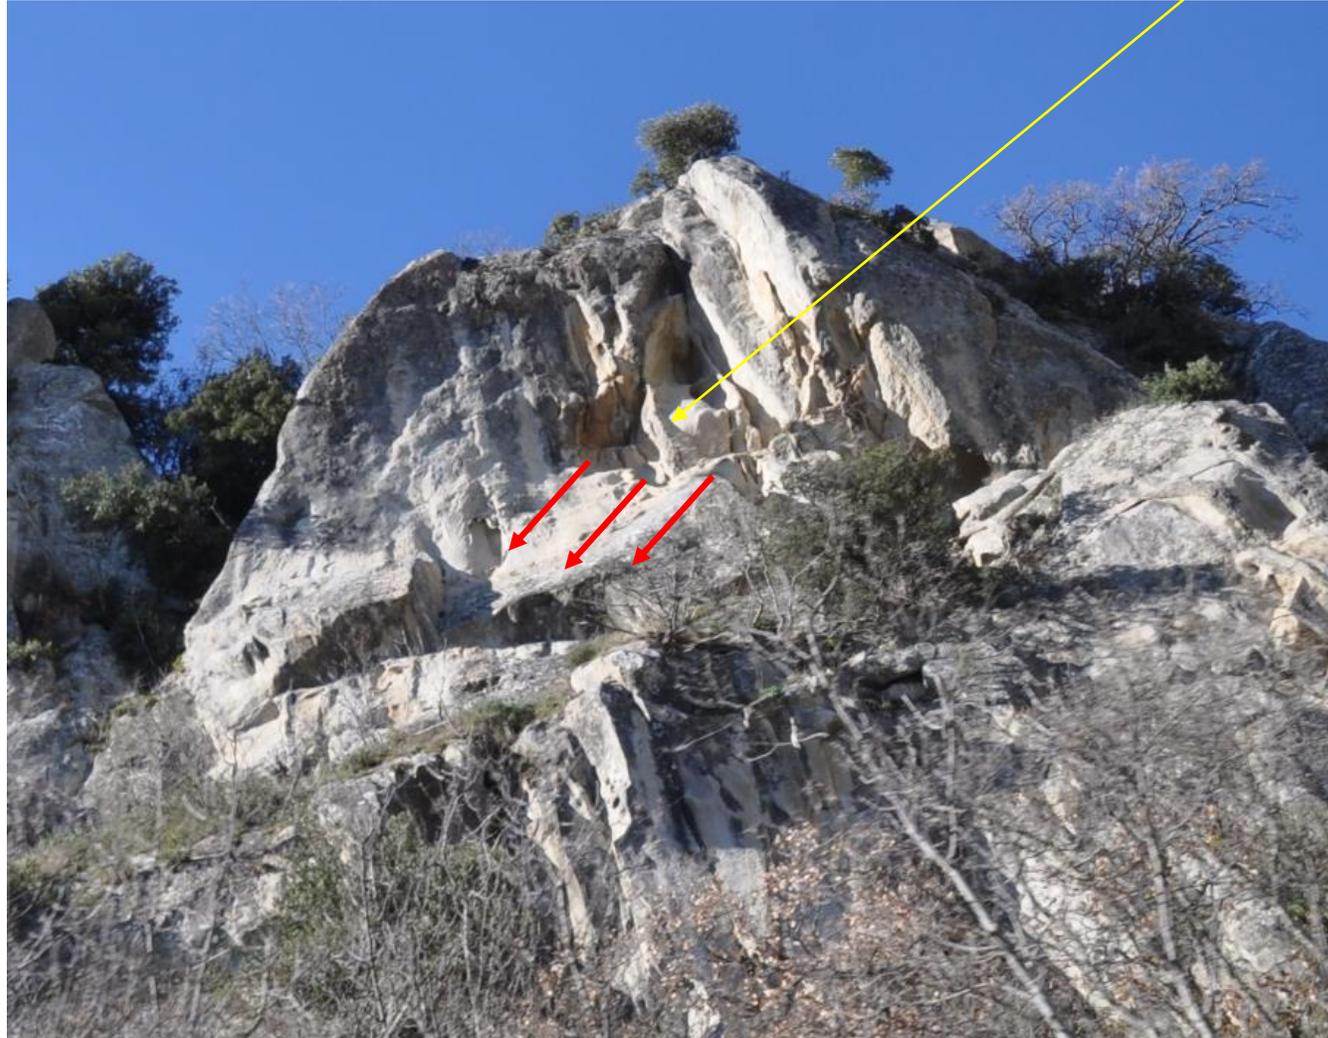
STRADA  
PIETRAPERTOSA – CASTELMEZZANO

FRANE PREGRESSE

Frattura beante e blocco instabile

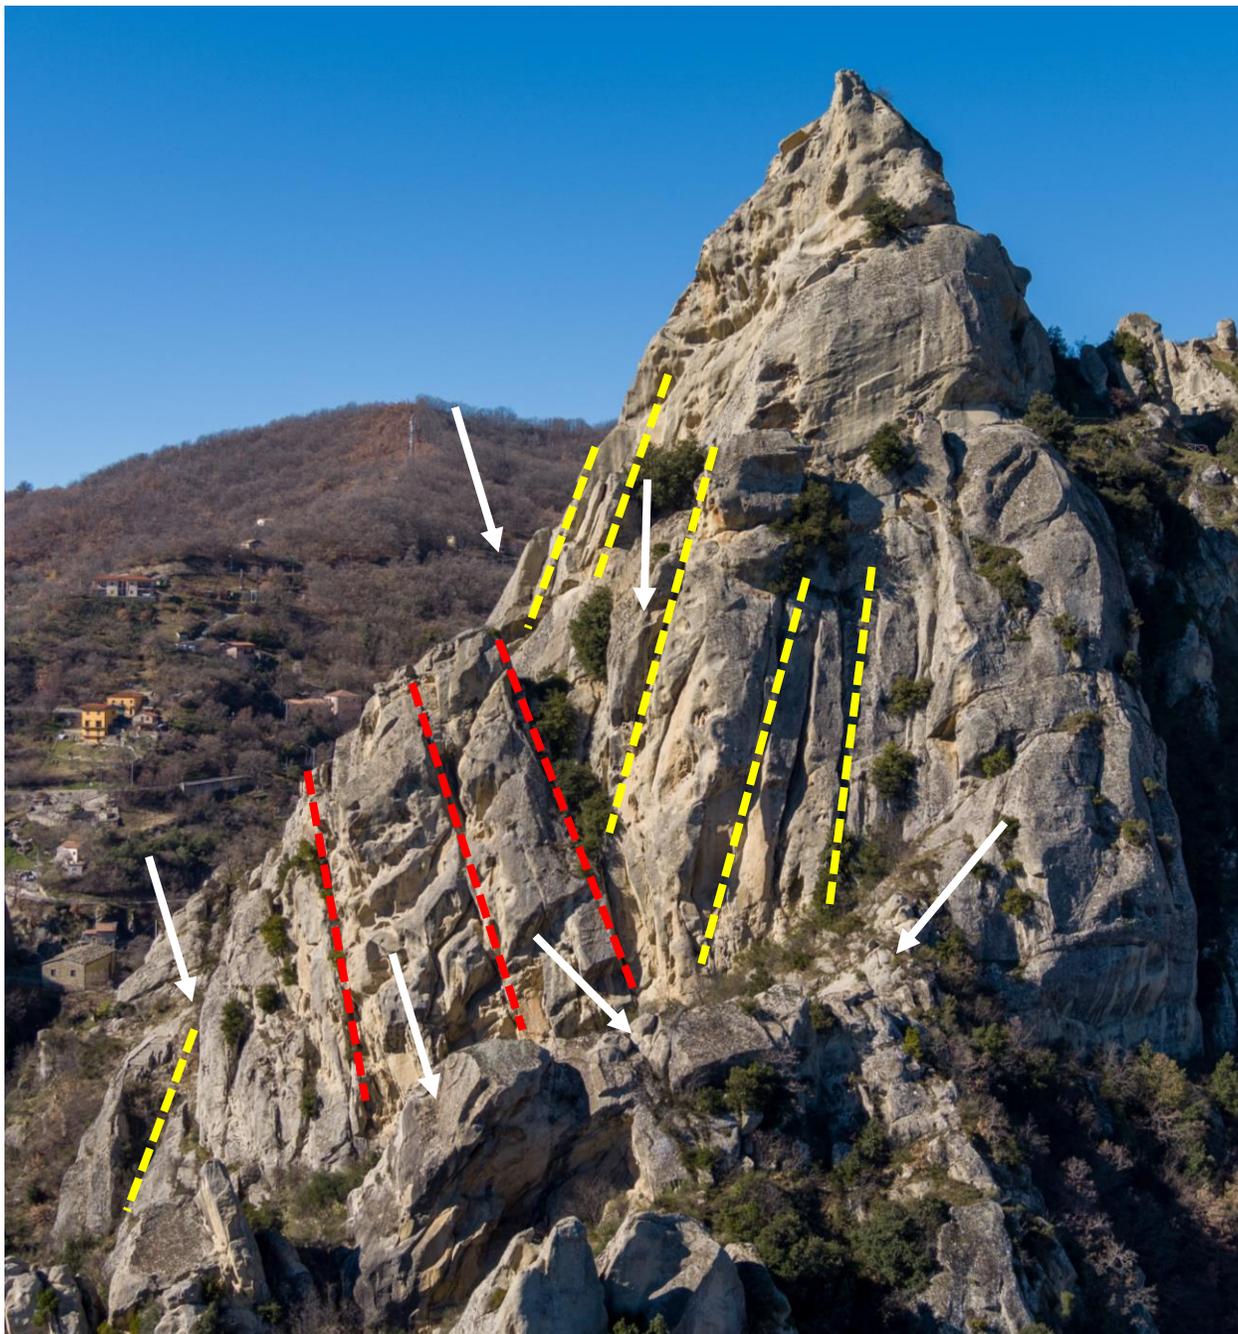
STRADA  
PIETRAPEROSA – CASTELMEZZANO

I rilievi effettuati con drone possono permettere di rilevare in parete i principali sistemi di discontinuità e situazioni di particolare instabilità

Le frecce indicano blocchi instabili

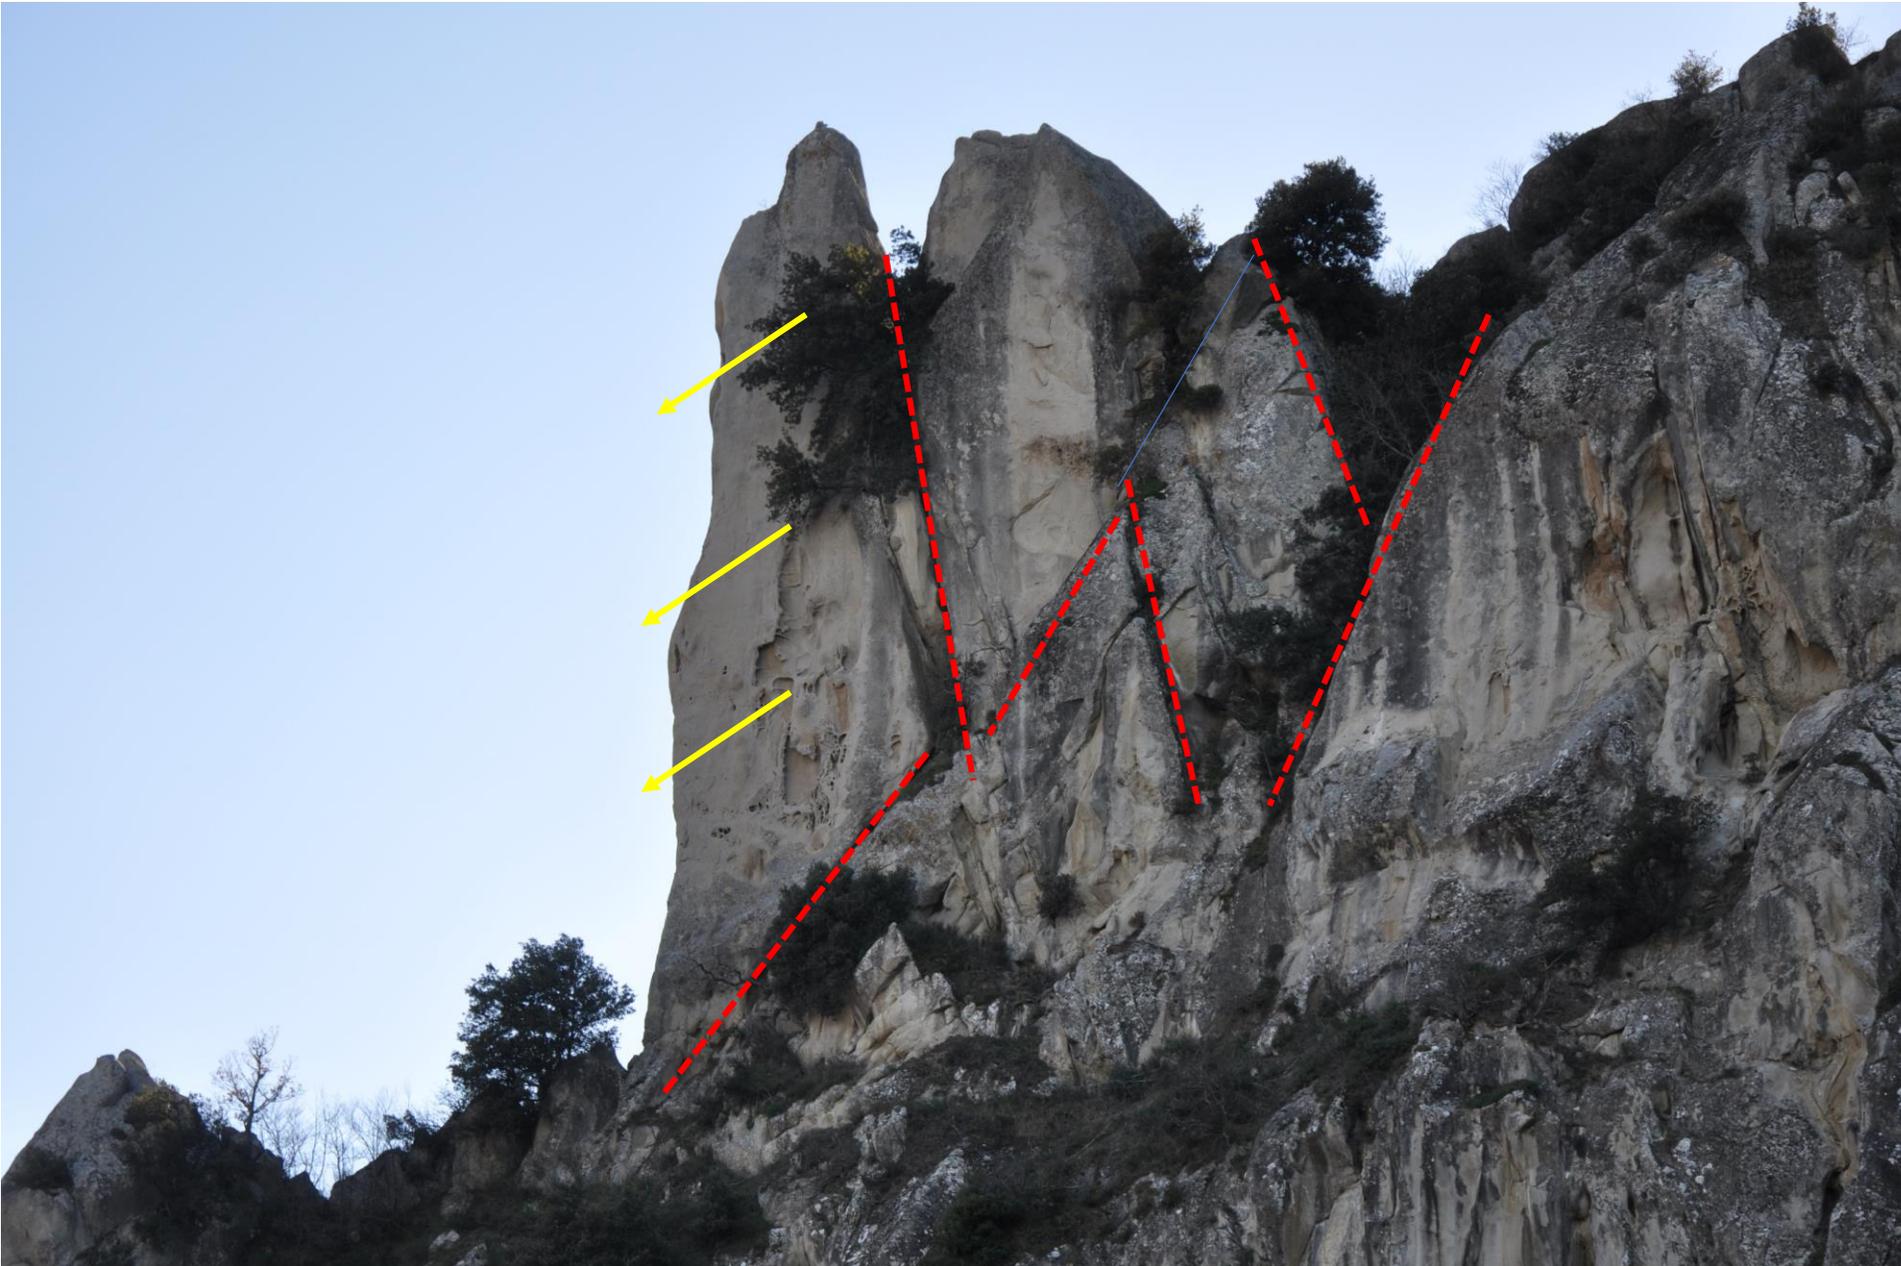
STRADA  
PIETRAPEROSA – CASTELMEZZANO

Possibili scorrimenti e ribaltamenti impostati su piani di faglia

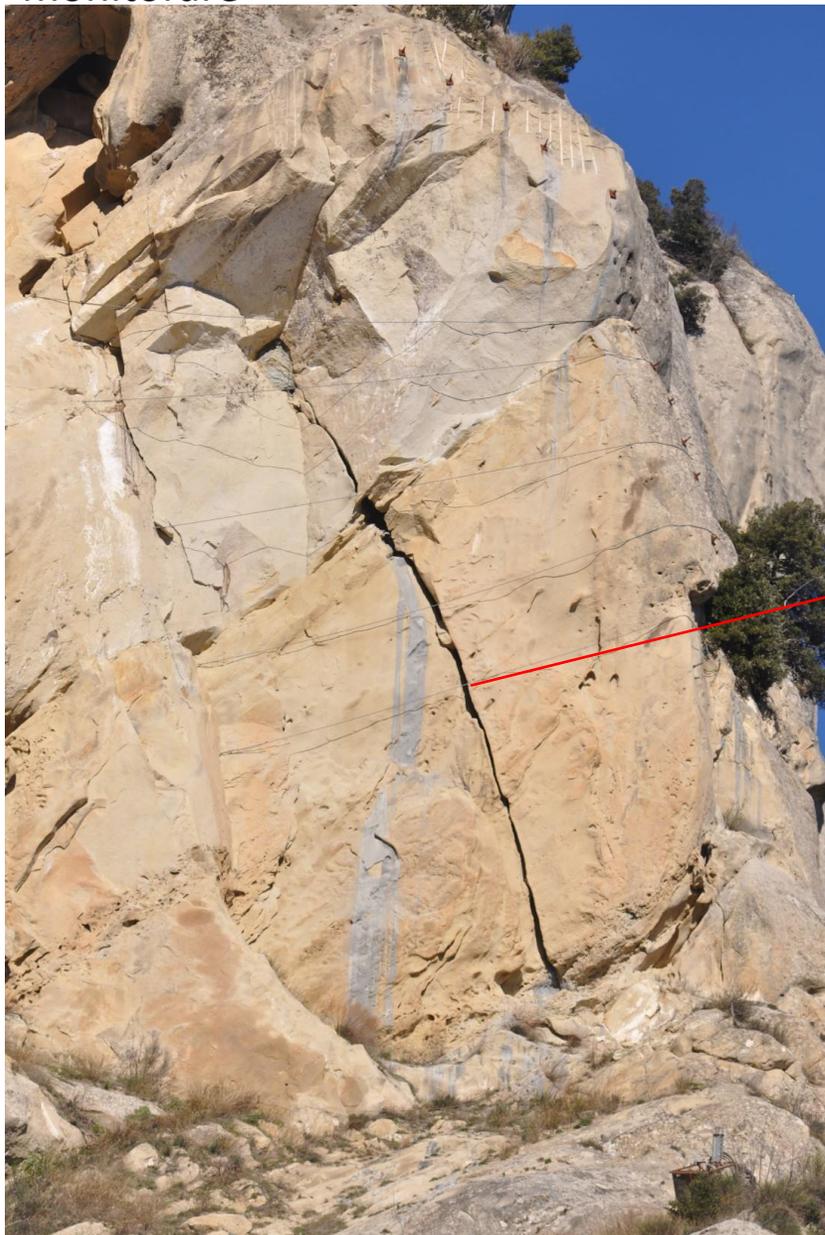
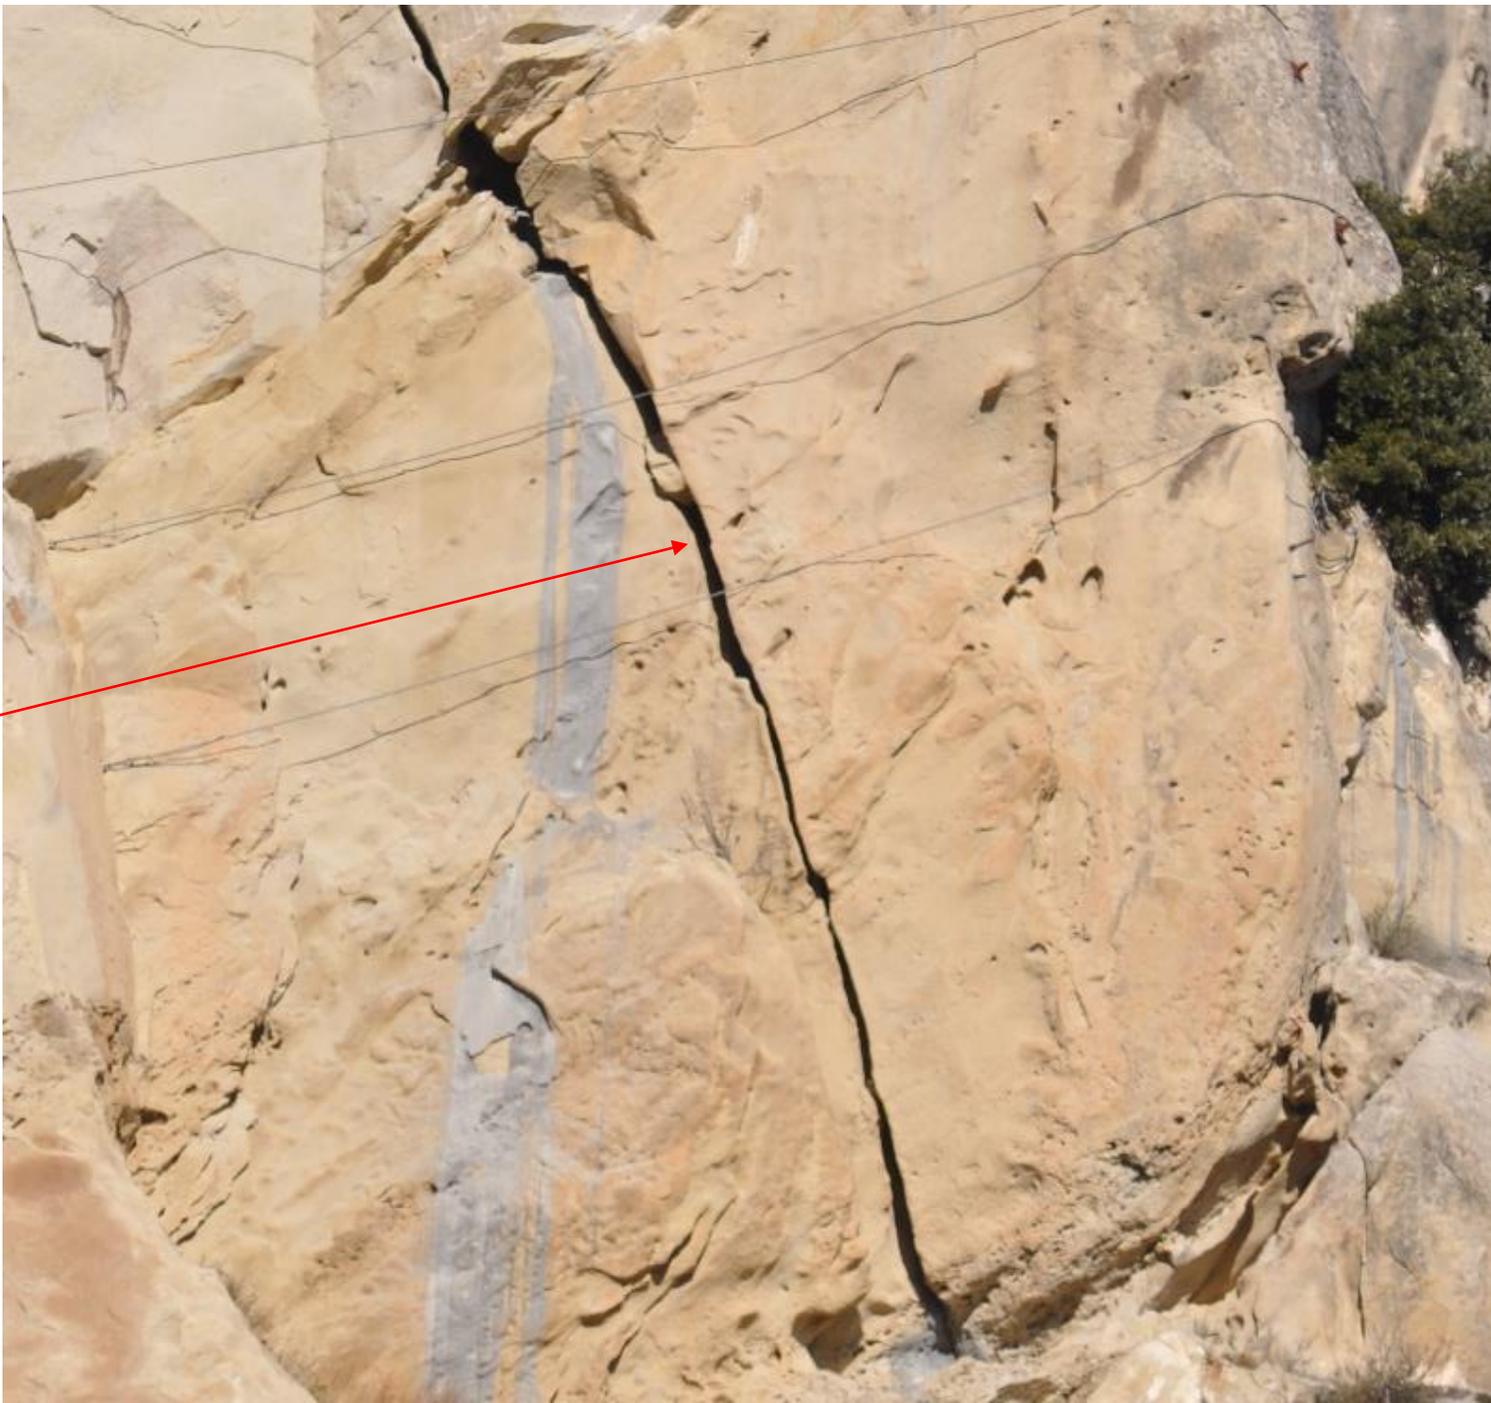
I rilievi effettuati con drone possono permettere di rilevare, fratture beanti da monitorare
