Presentazione e discussione dello stato di avanzamento dei lavori e dei prodotti –  
*workshop online 4 Marzo 2022*

Prof. Antonio Santo (DICEA)  
*Università di Napoli Federico II*

# **Rilievi geologici e monitoraggio di frane che interessano la rete stradale nei comuni di Pietrapertosa e Castelmezzano (Dolomiti Lucane)**

**Primo contributo**

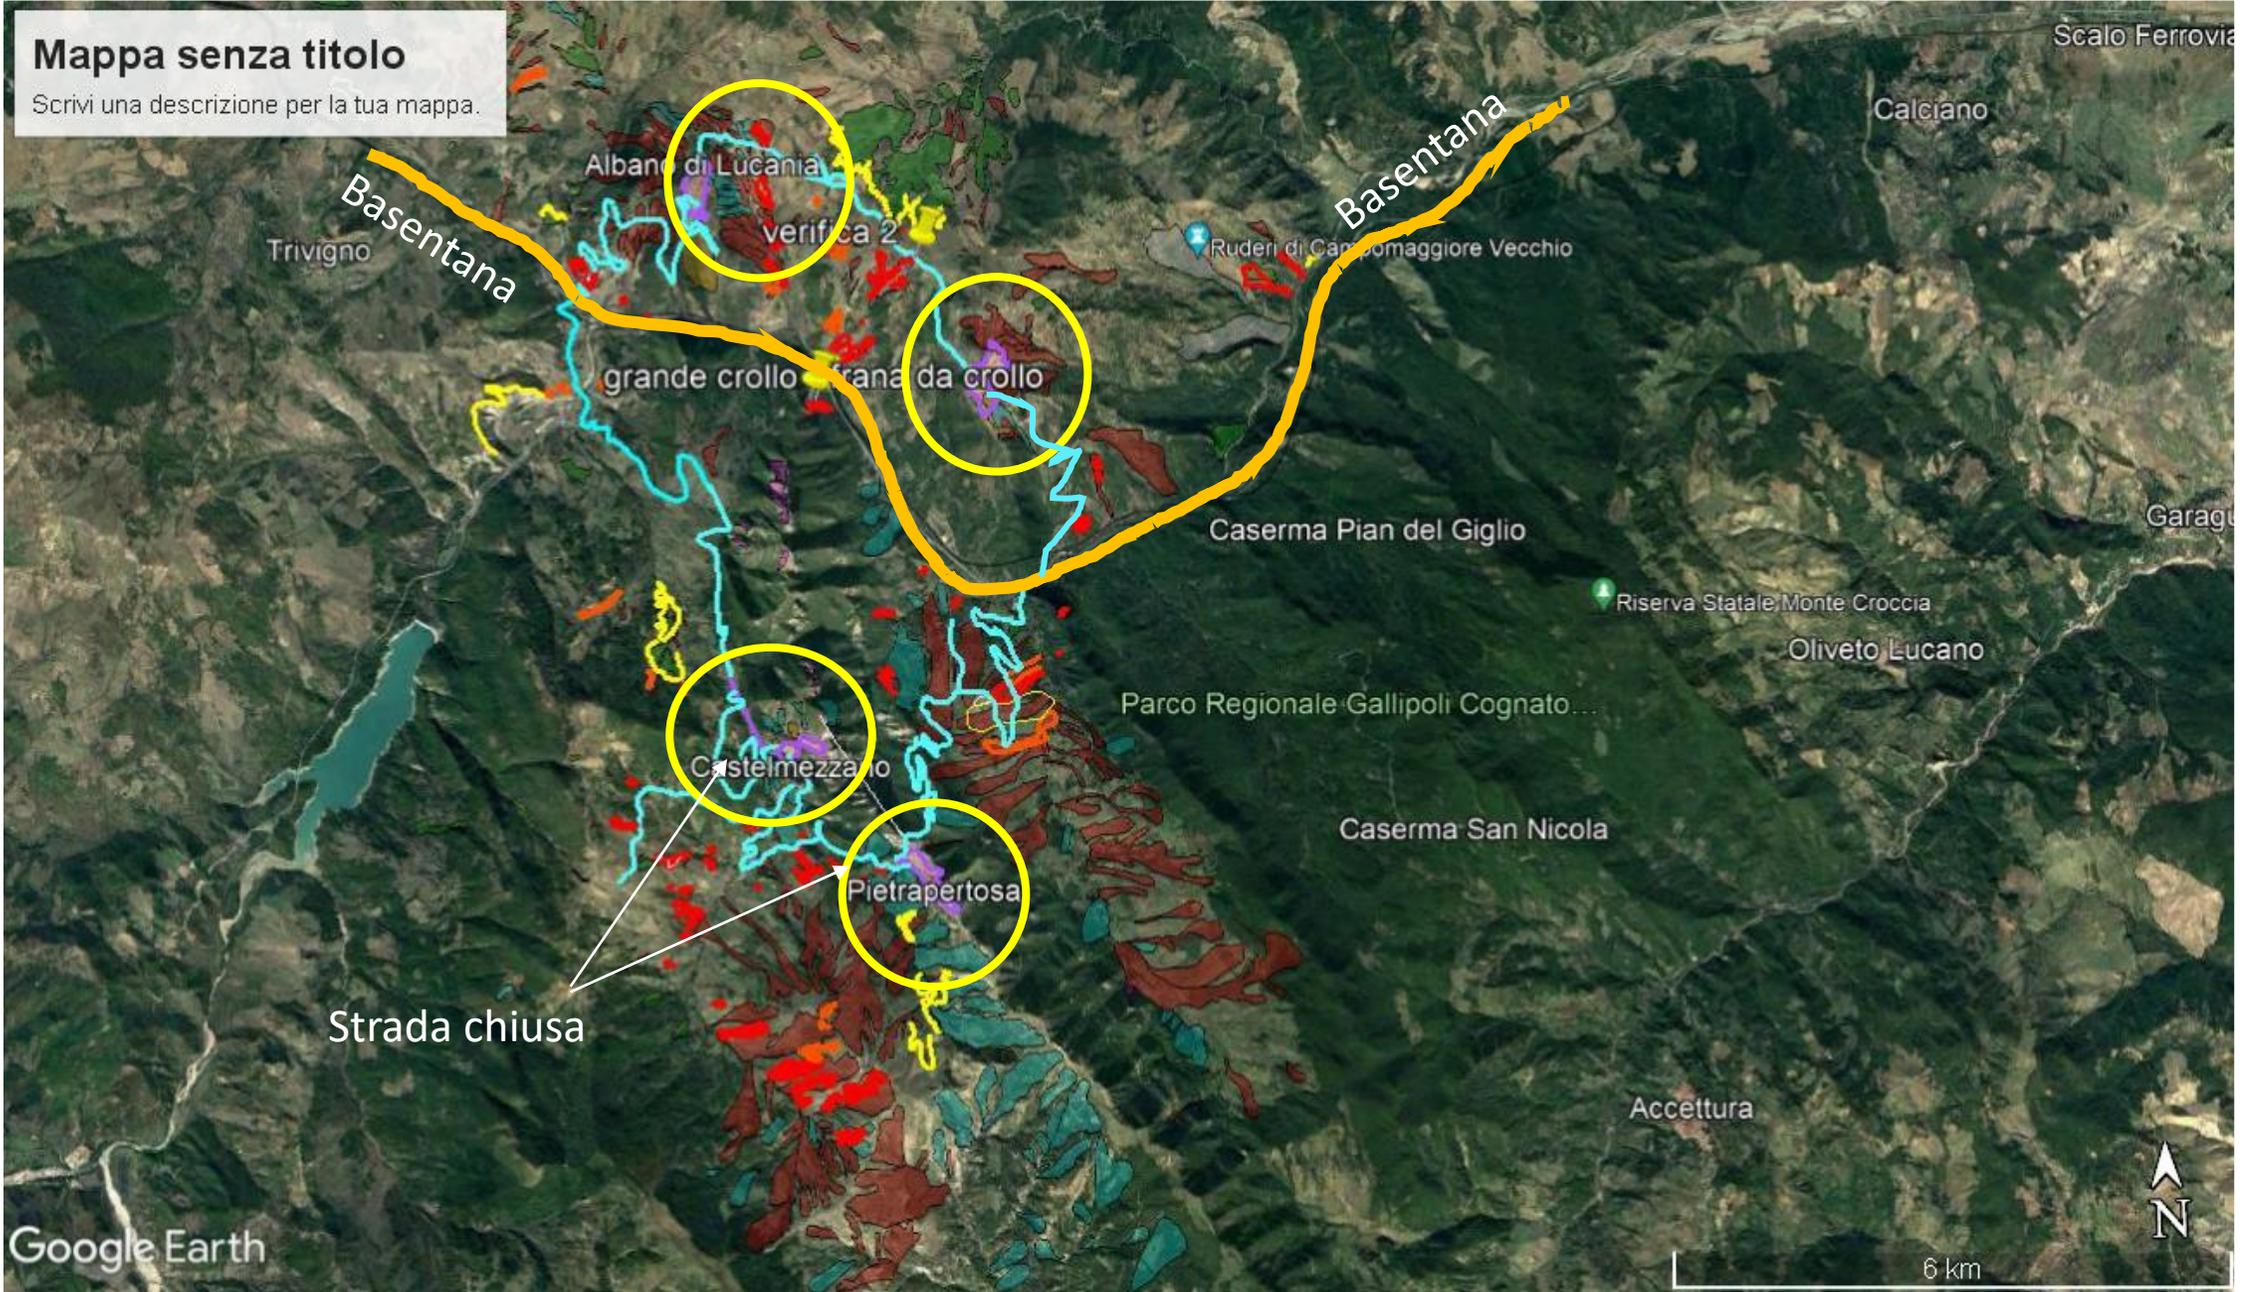
Viabilità Basentana-Pietrapertosa

In verde sono riportate le frane con segni di attività rilevate in campo e da basi lidar (DICEA).

I terreni interessati sono i flysch argilloso-arenacei ed arenaceo-conglomeratici del «Gorgoglione» di età miocenica.

Colamento del dicembre 2021

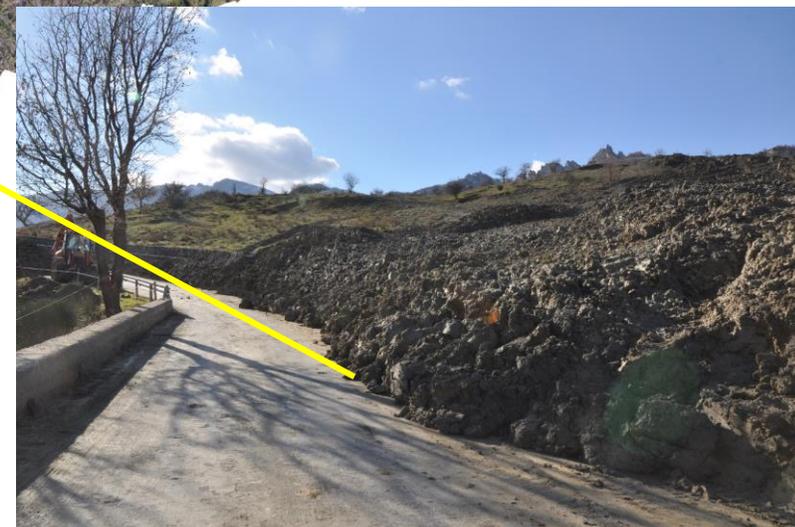
Sulla frana attiva è stato effettuato un primo volo il 20 gennaio 2022, ed un secondo volo il 18 febbraio 2022, altri voli saranno effettuati con lo scopo di analizzare l'evoluzione della fenomenologia nel tempo.

Il volo ha permesso di realizzare un modello 3D molto definito, dal quale derivare strati informativi successivi

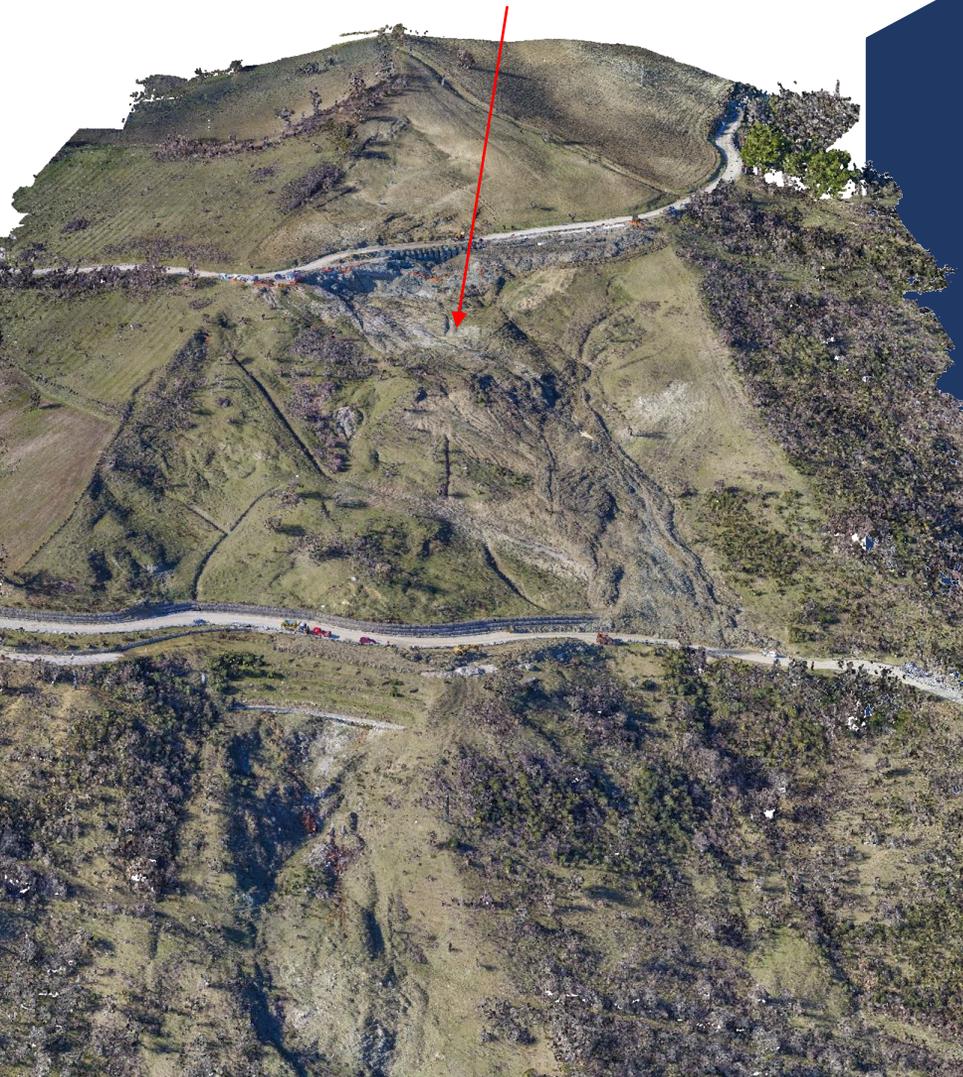
Versante in frana

Il modello 3d a nuvola di punti realizzato ha una spaziatura tra i punti di 3cm, come i modelli che verranno realizzati successivamente. Con questo dettaglio si potranno evidenziare nel tempo tutte le deformazioni a grandissima scala

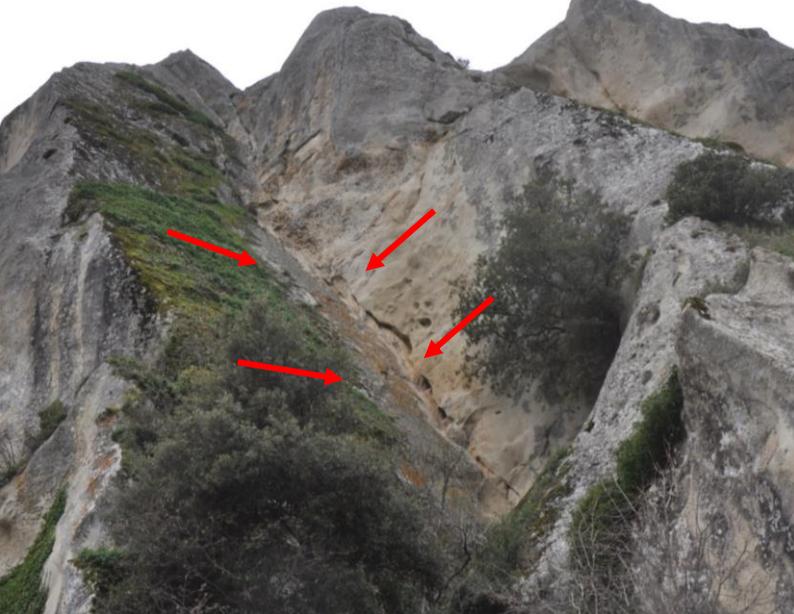
PIETRAPERIOSA

Rotture a cuneo su faglie ad alto angolo

**EVIDENZE DI FRANE PREGRESSE**  
(anche migliaia di m<sup>3</sup>)

Scorrimenti e ribaltamenti impostati su faglie a basso angolo

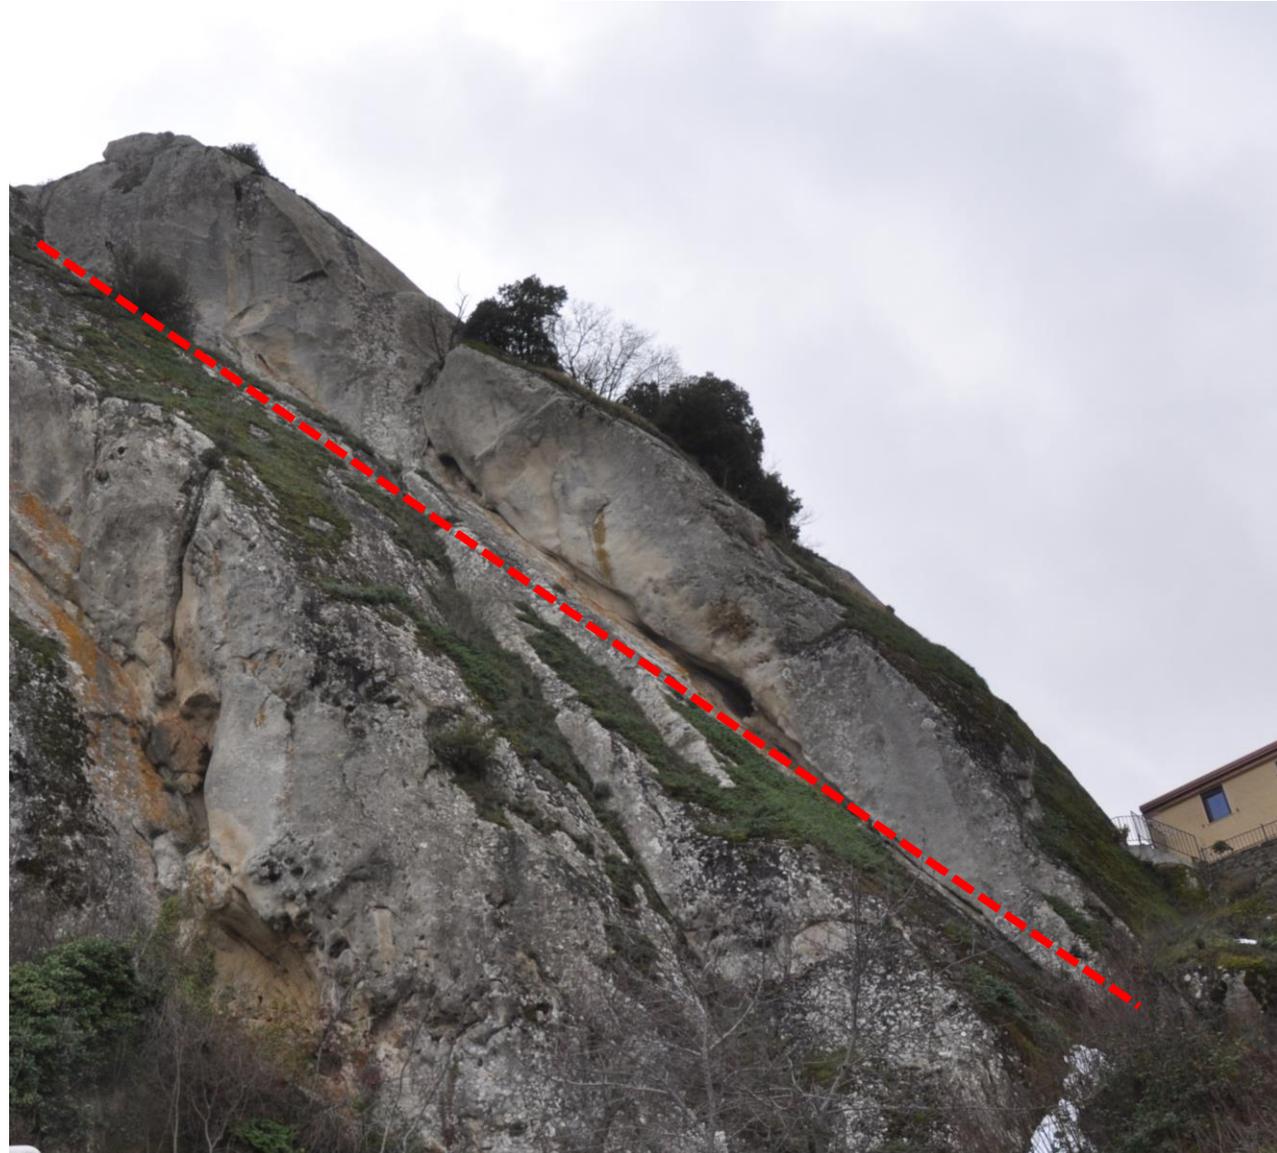
PIETRAPERTEOSA

Erosione degli strati argillosi (morfoselezione) e ribaltamenti di mensole di arenarie

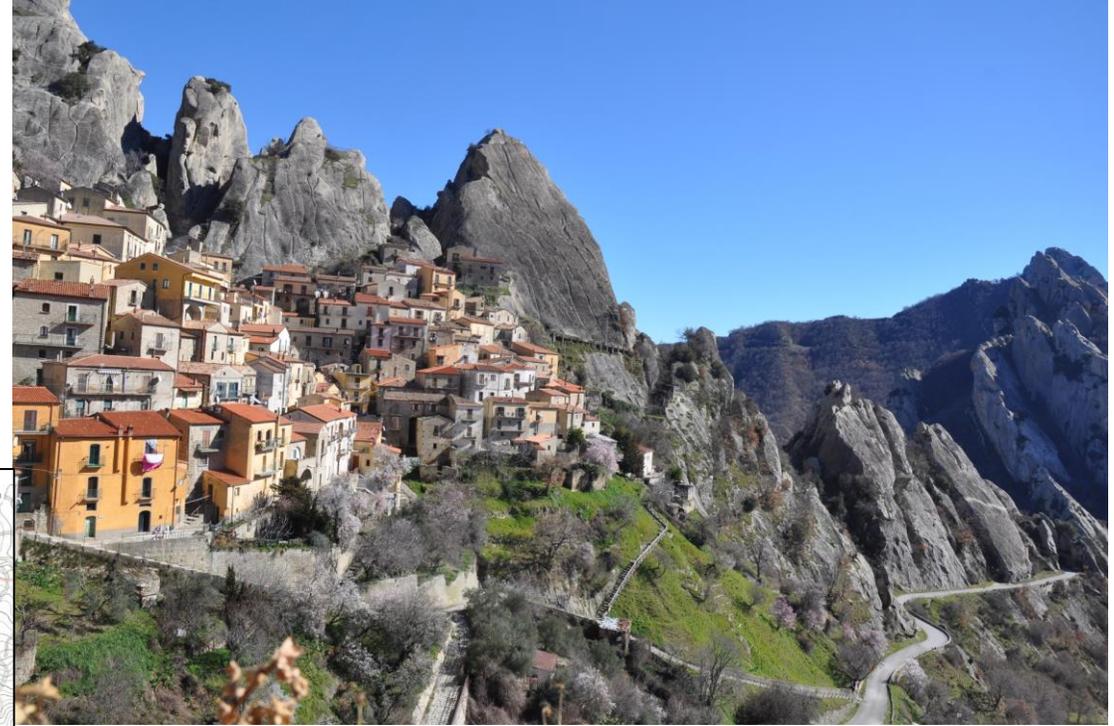
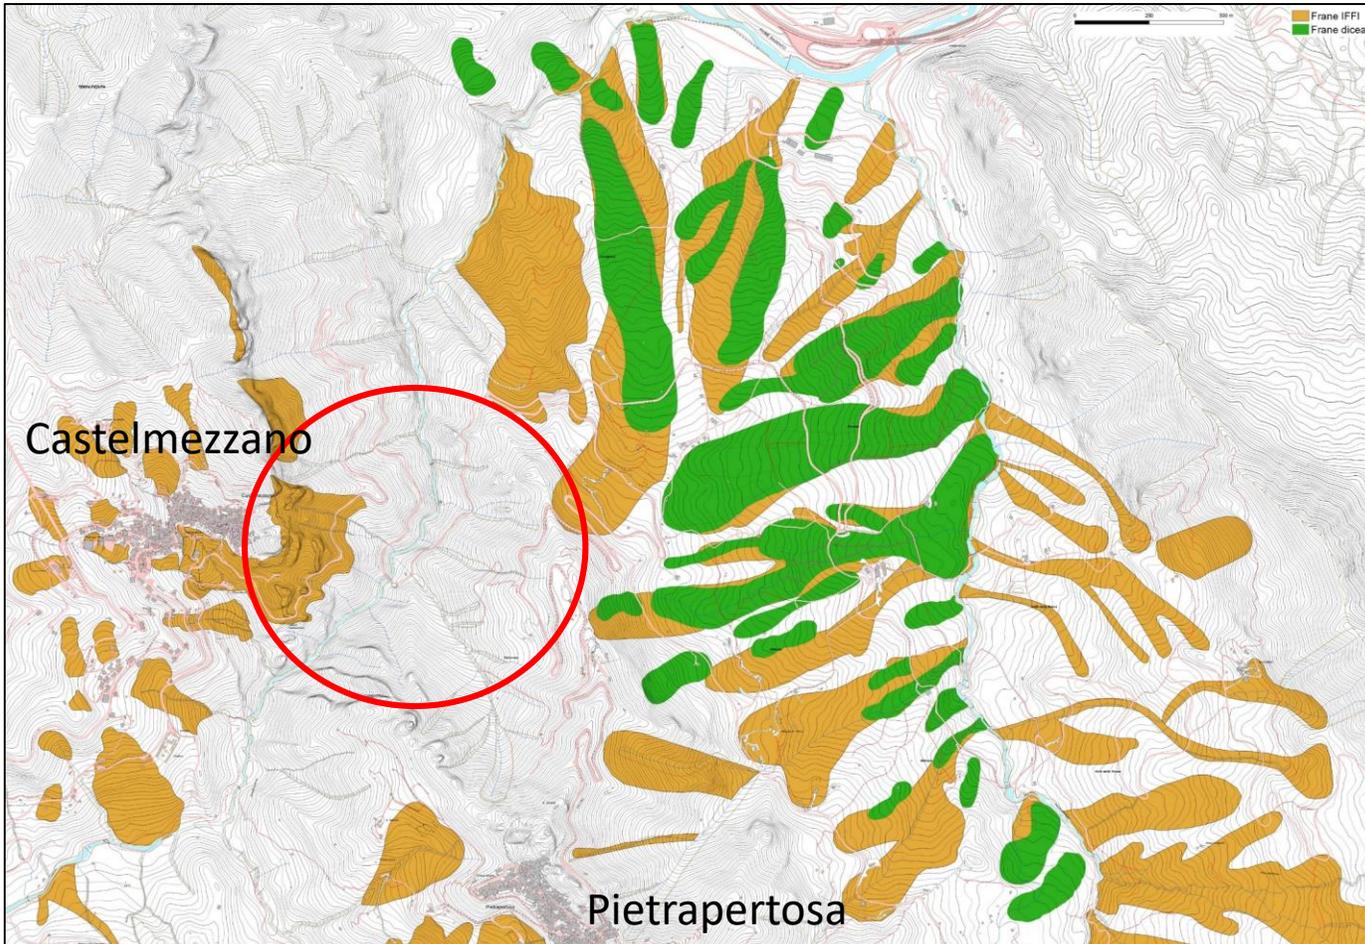
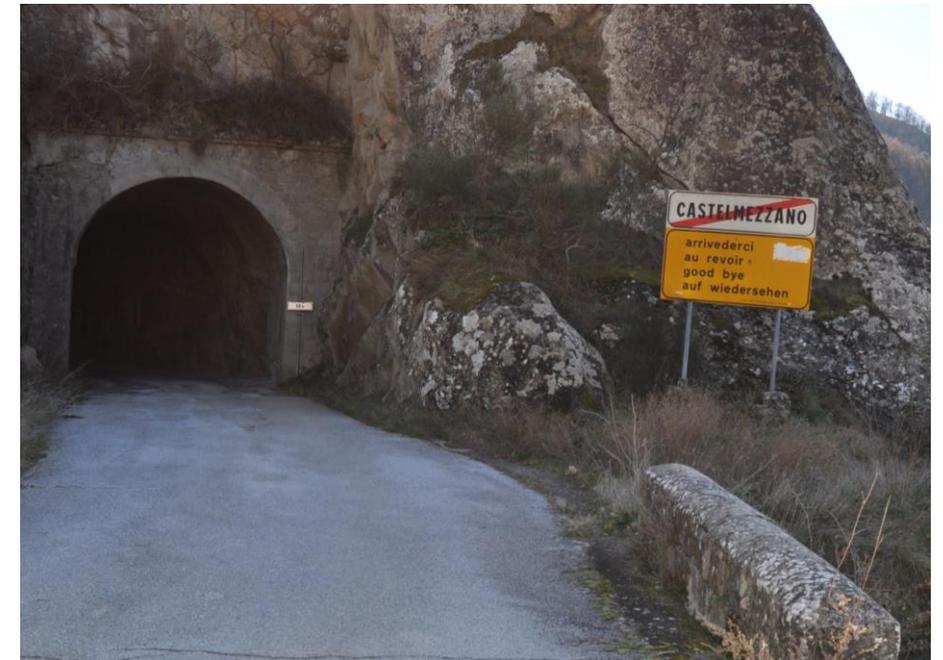
# Strada Pietrapertosa-Castelmezzano

Circa 6km con diversi settori in frana  
(strada attualmente chiusa)

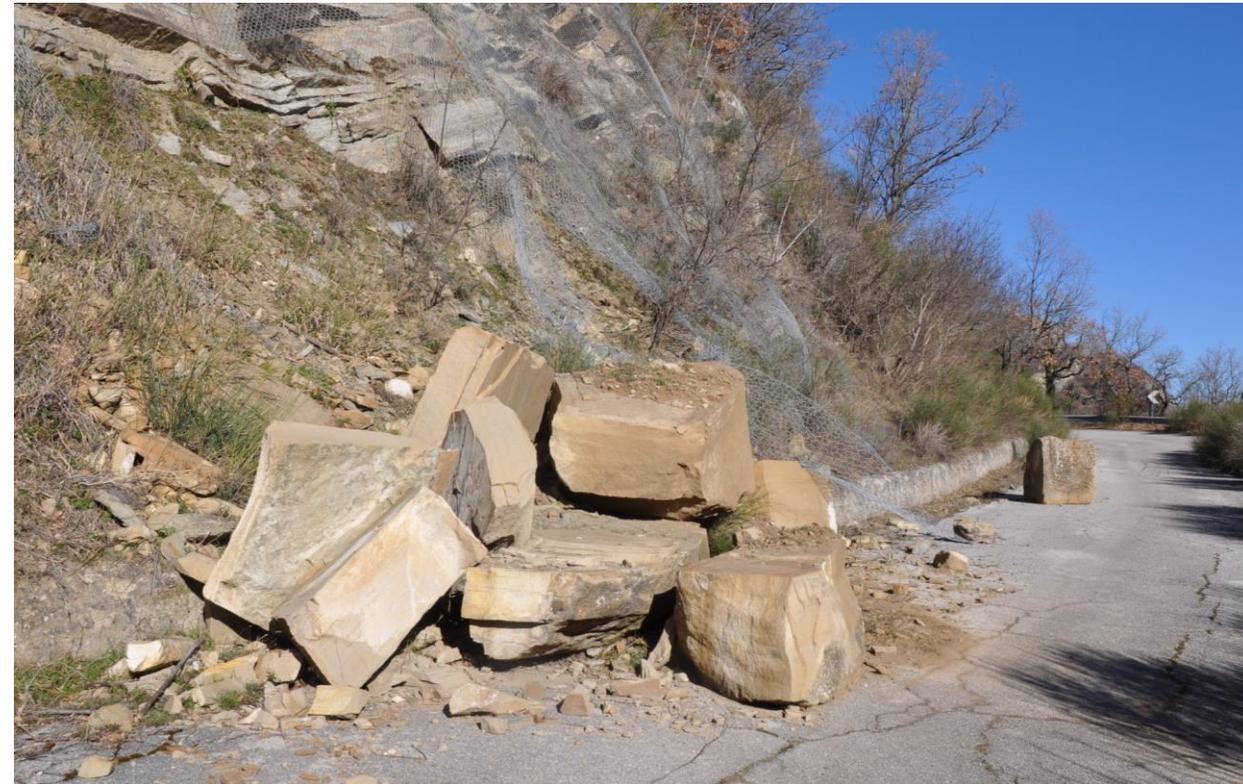
STRADA  
PIETRAPERTOSA – CASTELMEZZANO

Erosione degli strati argillosi (morfoselezione) e ribaltamenti di mensole di arenarie

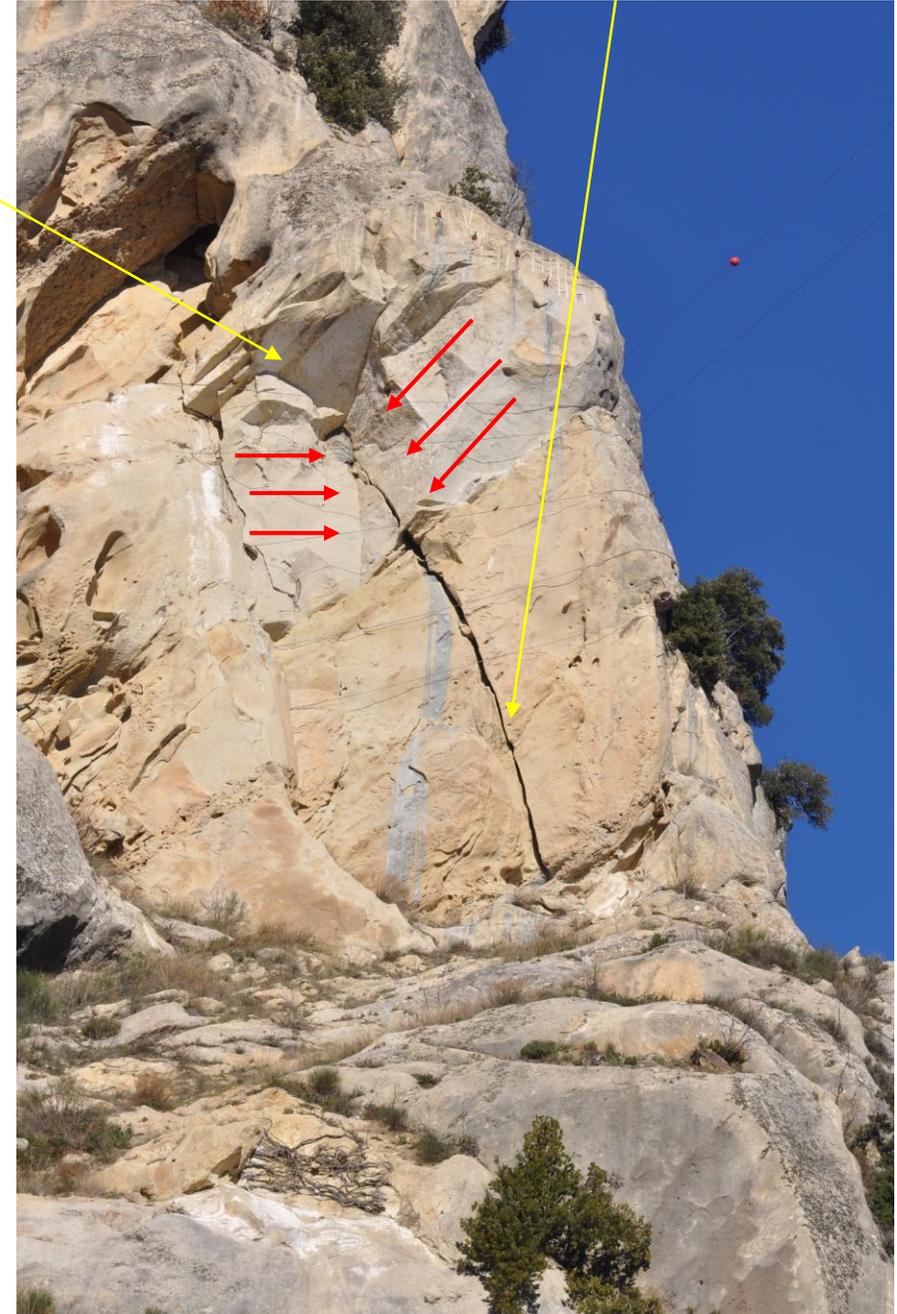
Frattura beante e blocco instabile
