## MITIGAZIONE DEI RISCHI NATURALI PER LA SICUREZZA E LA MOBILITÀ NELLE AREE MONTANE DEL MEZZOGIORNO

# OR6. Incremento della resilienza delle infrastrutture di trasporto e delle strutture strategiche

# O.R.6.1

## Influenza del degrado sulle prestazioni sismiche ed in esercizio delle strutture da ponte

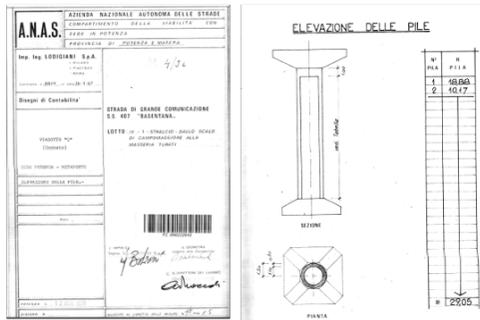
### DATABASE

Raccolta di dati geometrici e meccanici relativi a tutte le pile della tratta Potenza-Ferrandina (circa 100 viadotti)

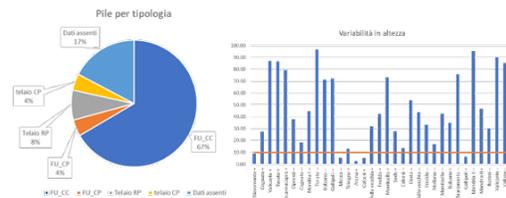
### ANALISI STATISTICA

Definizione di schemi di viadotto rappresentativi

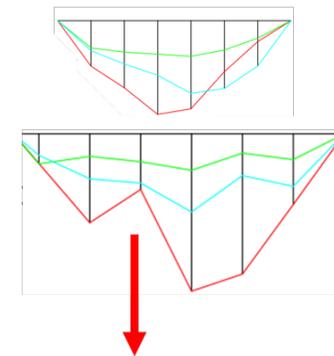
### CASI STUDIO

Selezione di possibile casi studio diversi per numero di campate, schema plano-altimetrico e variabilità in altezza delle pile

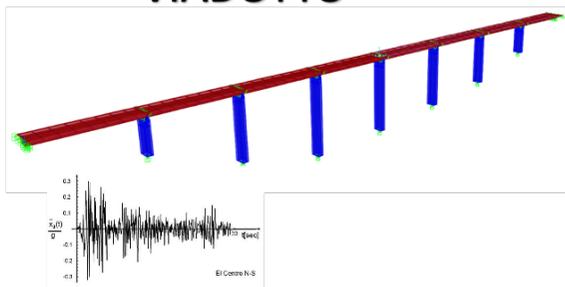
### PRESTAZIONI SISMICHE VIADOTTO

Analisi dinamiche nonlineari per diversi scenari di degrado al fine di valutare l'influenza sulle prestazioni sismiche di un selezionato caso studio pilota

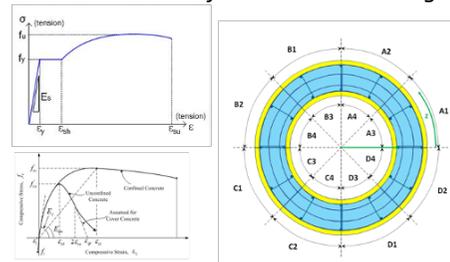
### MODELLAZIONE COMPORTAMENTO PILE

Analisi pushover di modelli a fibre con e senza degrado

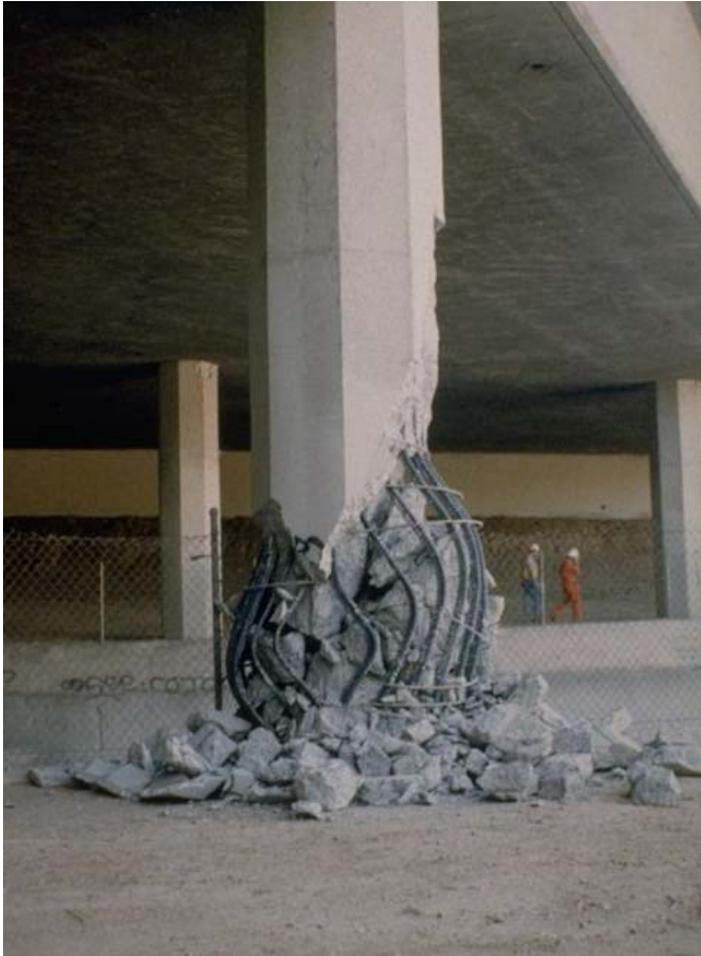
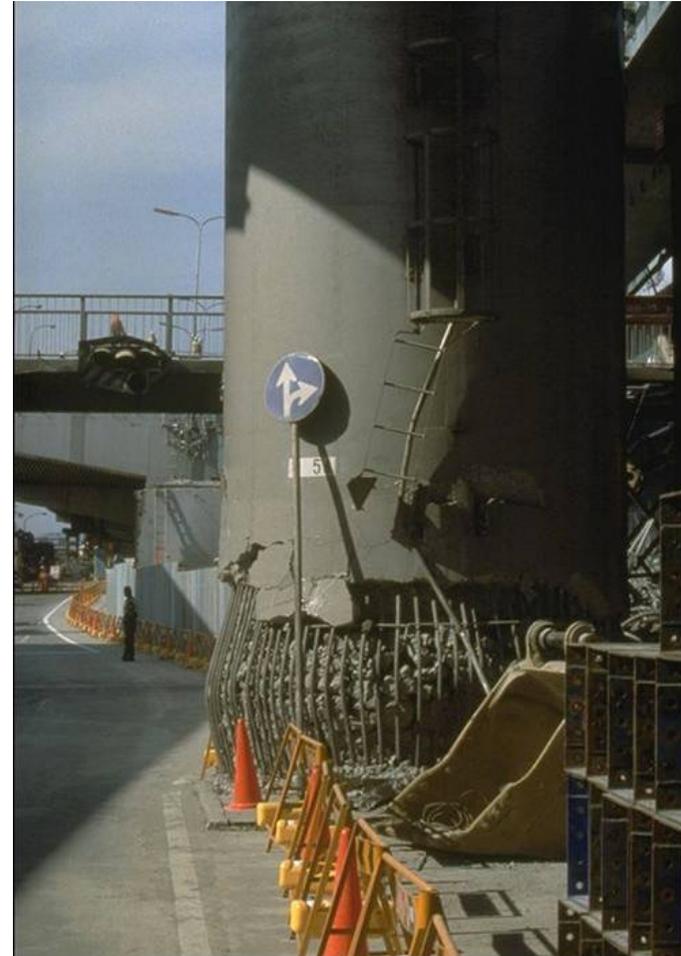
### PILE – FORMAZIONE DI CERNIERE PLASTICHE

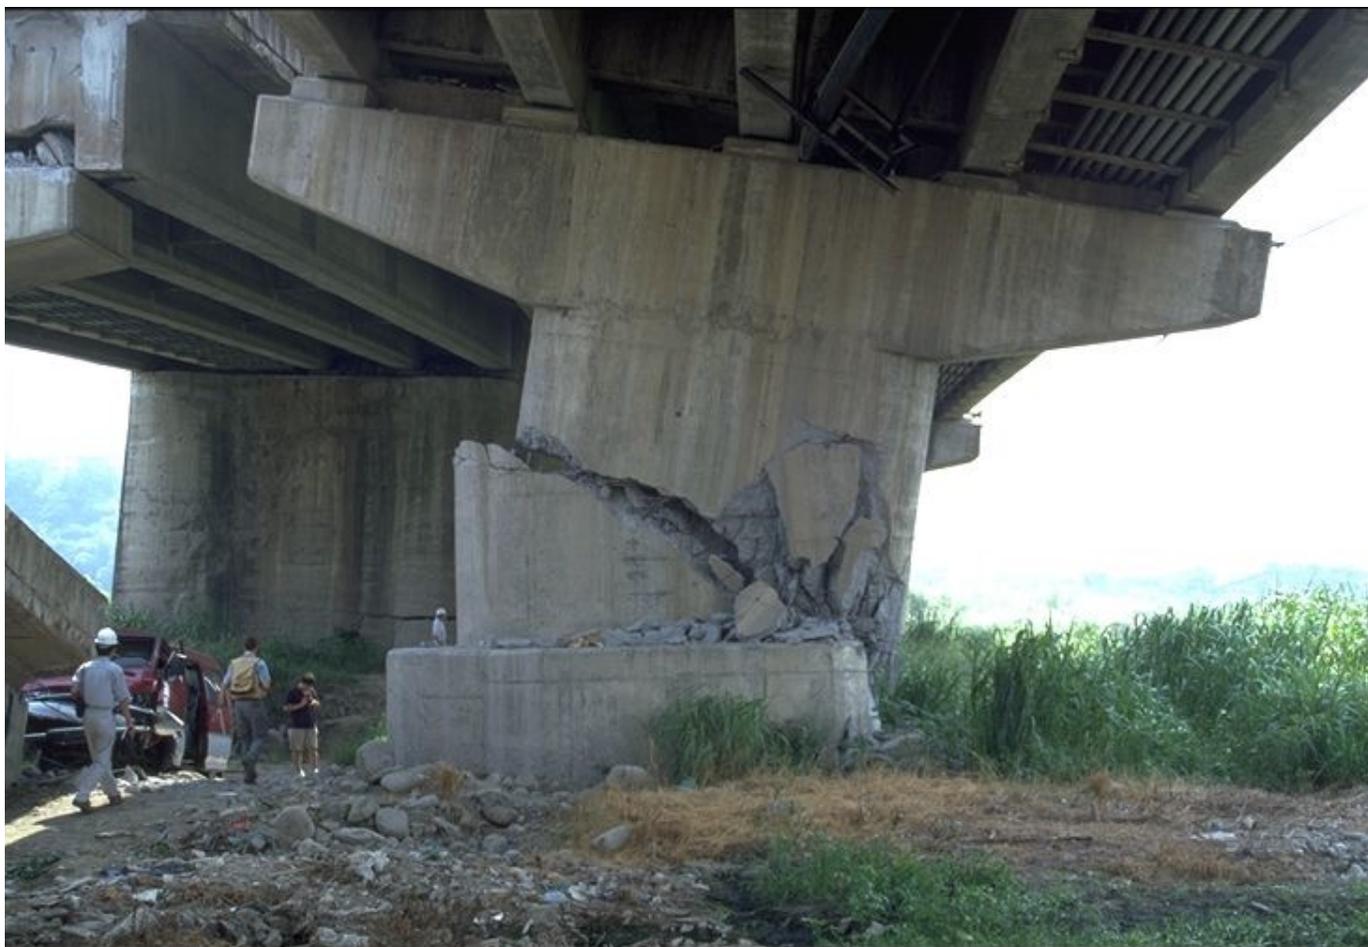
### PILE – ROTTURA A TAGLIO

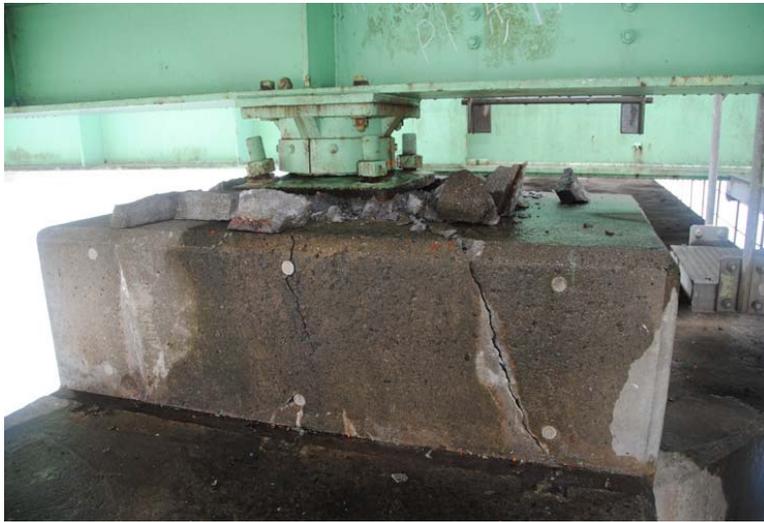
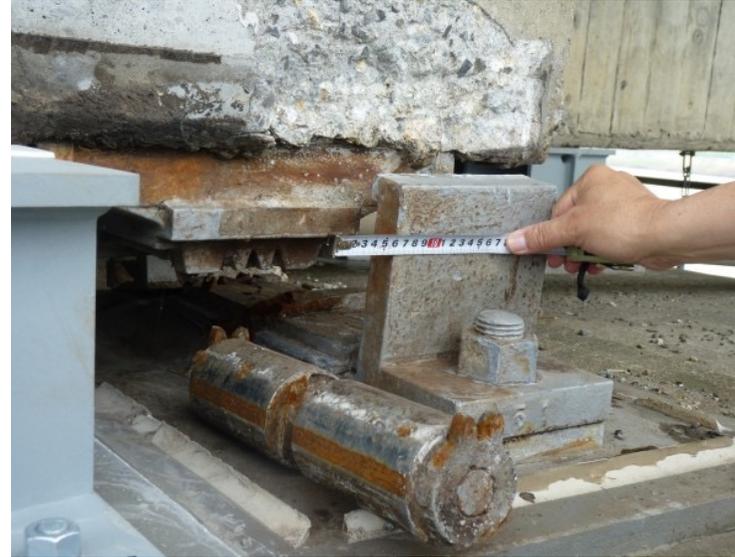
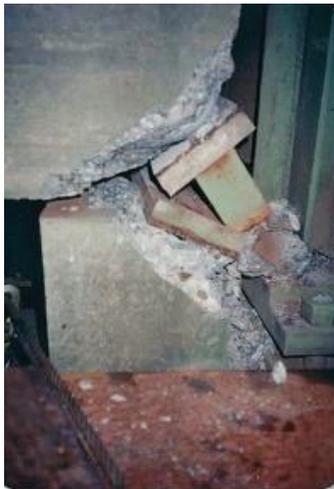
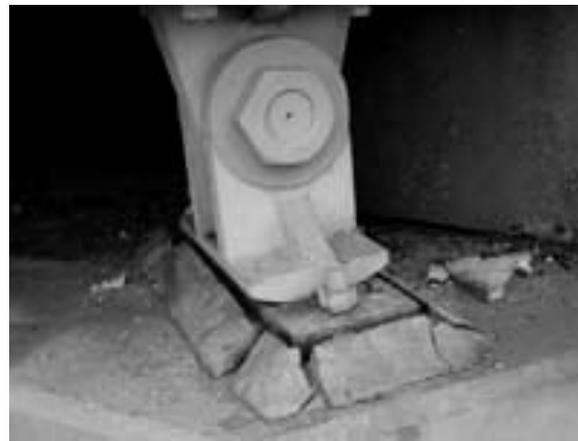
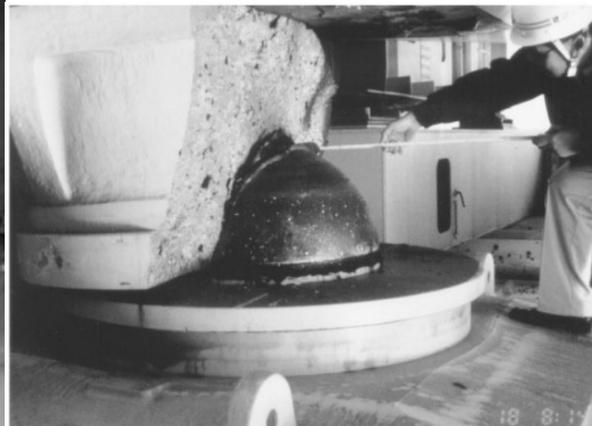
### DANNEGGIAMENTO APPOGGI IN ACCIAIO FISSI/MOBILI

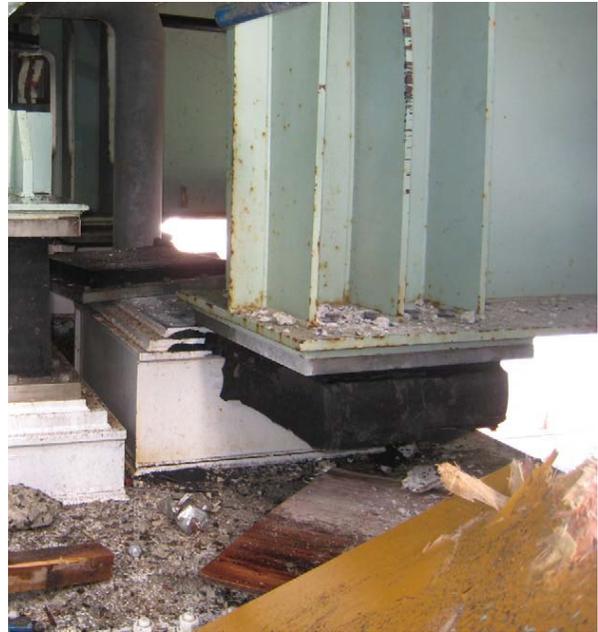
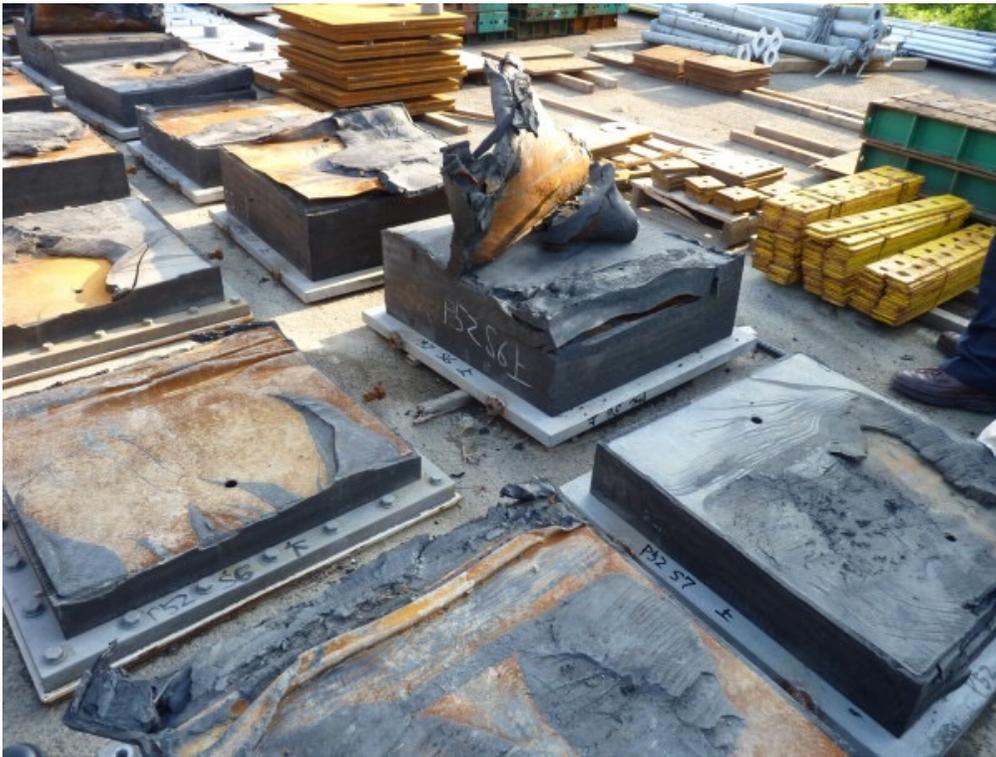
DANNEGGIAMENTO APPOGGI IN NEOPRENE

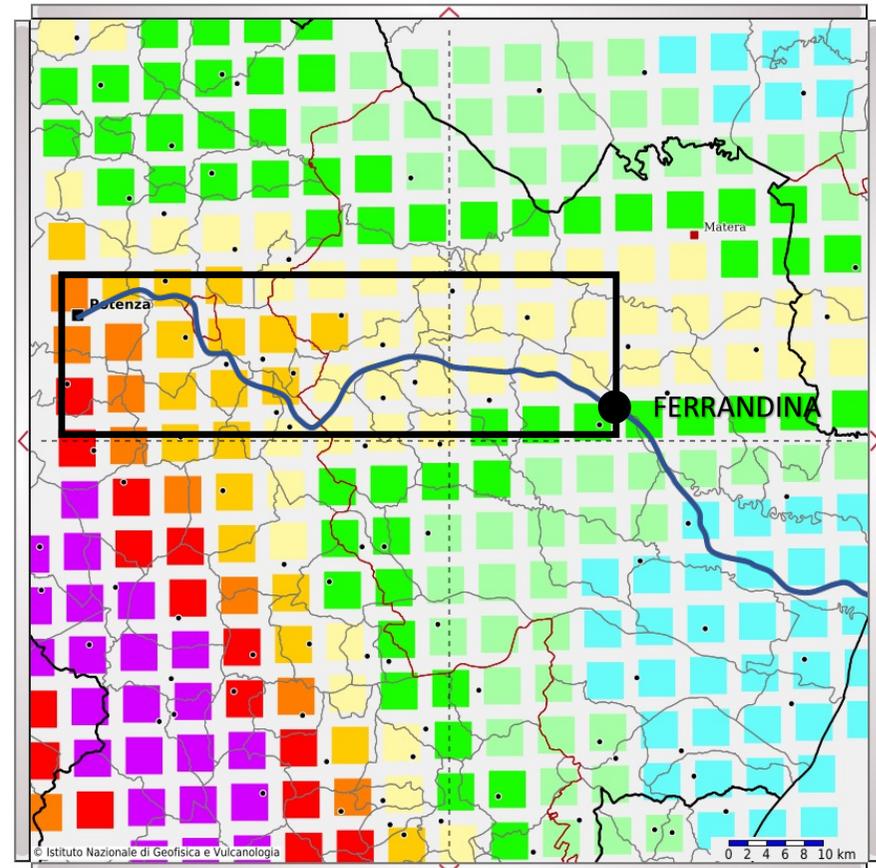
**PGA attraversate**

0.200 – 0.225
0.175 – 0.200
0.150 – 0.175
0.125 – 0.150
0.100 – 0.125
0.075 – 0.100

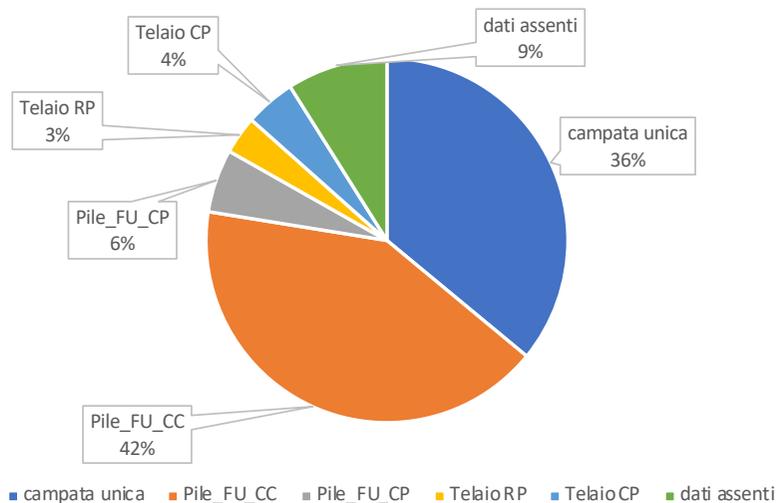
Viadotti per tipologia di pile

VIADOTTI	
campata unica	32
<b>Pile_FU_CC</b>	<b>37</b>
<b>Pile_FU_CP</b>	<b>5</b>
Telaio RP	3
Telaio CP	4
dati assenti	8
<b>TOTALE</b>	<b>89</b>

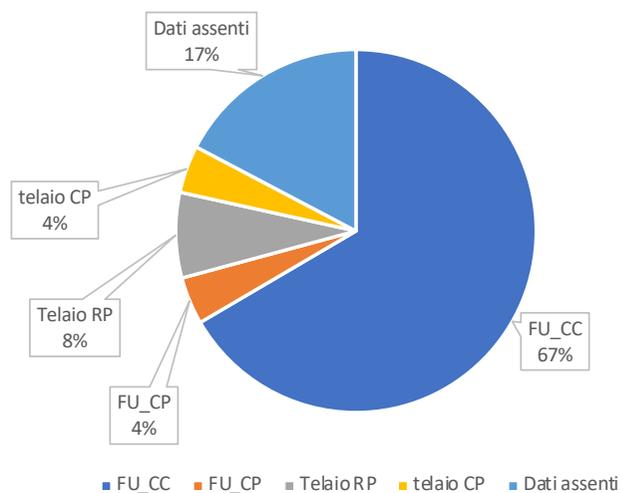
Pile per tipologia

PILE	
<b>FU_CC</b>	<b>315</b>
<b>FU_CP</b>	<b>20</b>
Telaio RP	36
telaio CP	20
Dati assenti	82
<b>TOTALE</b>	<b>473</b>

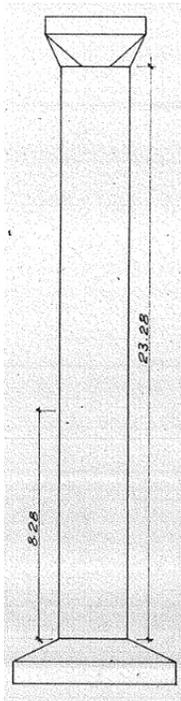
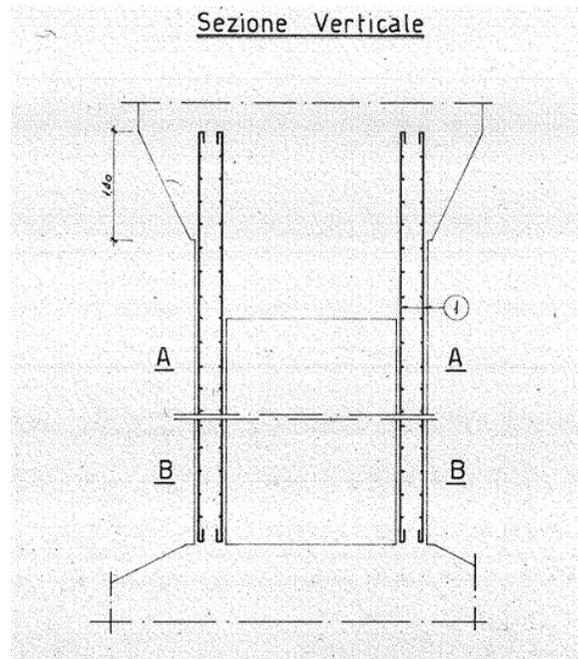
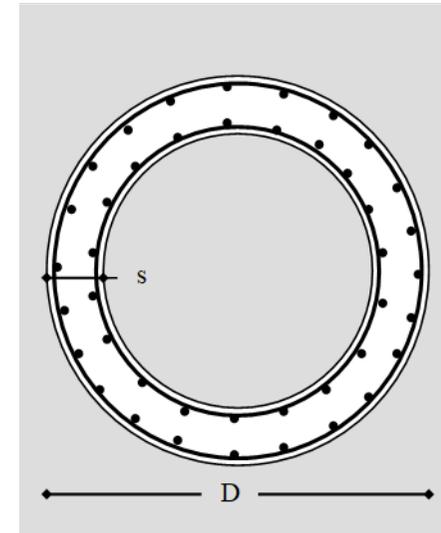
- Pile Circolari cave
- Diametro esterno 3.00 m
- Diametro interno 2.20 m
- Spessore 0.40 m
- Acciaio Aq50 ( $f_{yk}$  270 Mpa)
- Calcestruzzo tipo C2 con iniezioni di cemento tipo 600 e 700 ( $R_{ck}$  28.19 Mpa)
- Fondazione su plinto su pali

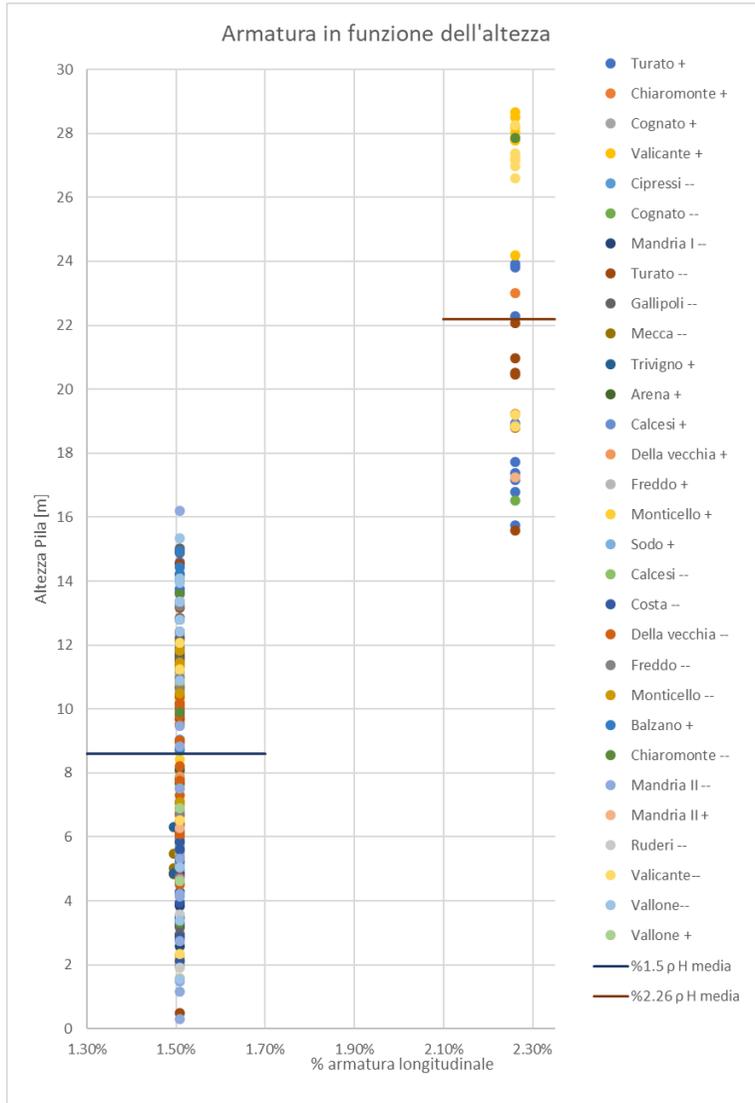
## 6.1. CARATTERISTICHE PILA TIPO

Percentuali di armatura:

$$\rho_l = \frac{A_{long}}{A} \quad \rho_t = \frac{A_{st} \cdot p}{A \cdot s_{st}} + \frac{\Sigma(A_{leg} \cdot l_{leg})}{A \cdot s_{leg}}$$

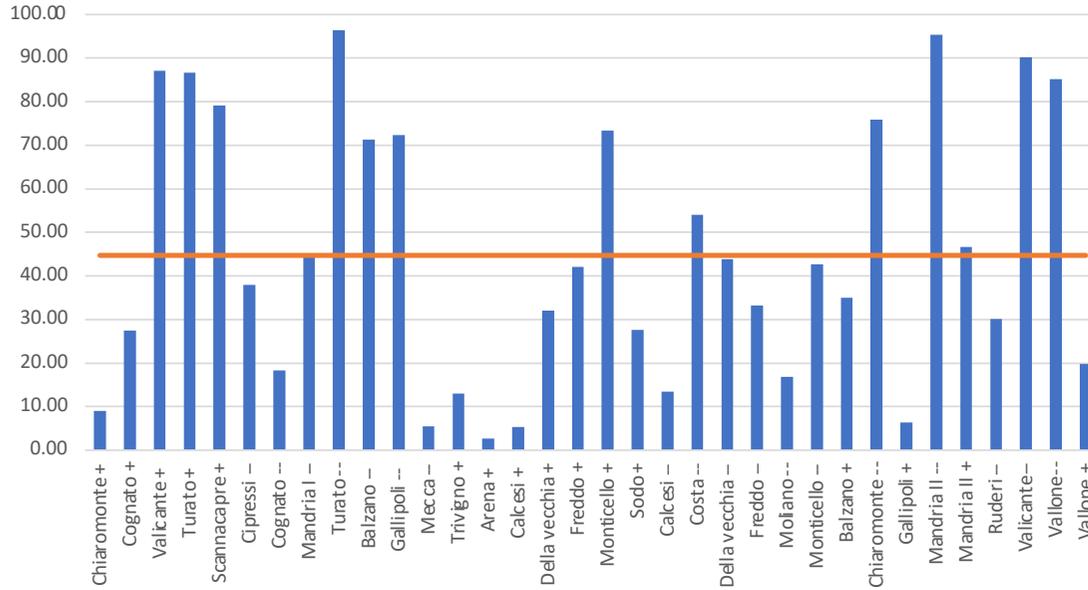
### Variabilità in altezza

#### Variabilità altezza pile:

$$VH = 100 * (H_{media} - H_{min}) / H_{media}$$

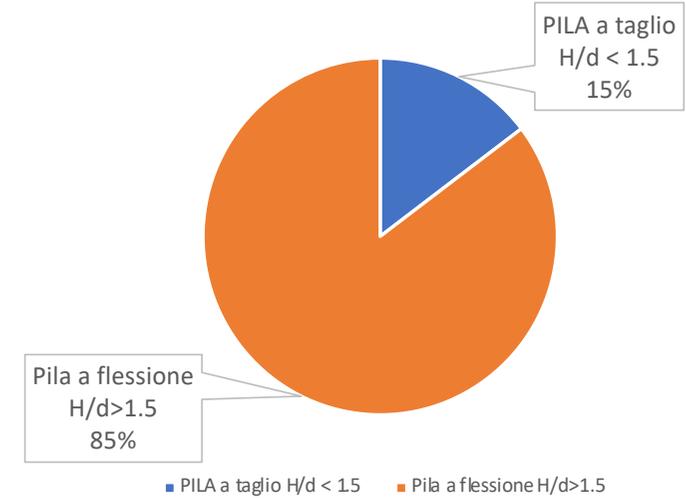
### Tipologia di pila

Tipologia di pila	n
PILA a taglio H/d < 1.5	42
Pila a flessione H/d > 1.5	244

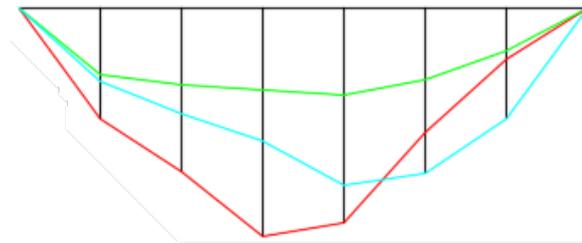
### Configurazione a V

- Profilo V1 con  $10\% < V_h < 30\%$
- Profilo V2 con  $30\% < V_h < 50\%$
- Profilo V3 con  $V_h > 50\%$

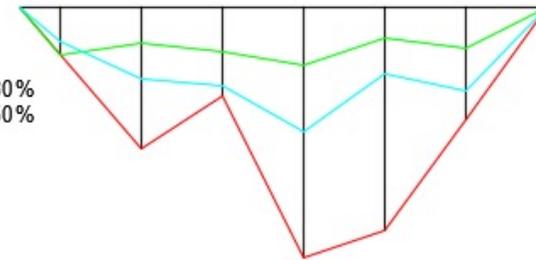
### Configurazione a W

- Profilo W1 con  $10\% < V_h < 30\%$
- Profilo W2 con  $30\% < V_h < 50\%$
- Profilo W3 con  $V_h > 50\%$

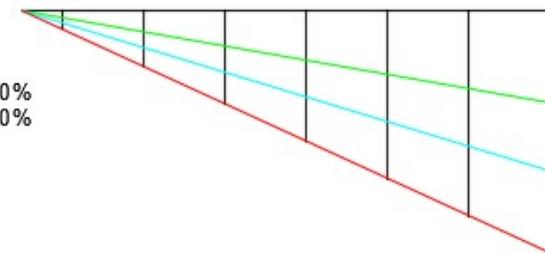
### Configurazione a R

- Profilo R1 con  $10\% < V_h < 30\%$
- Profilo R2 con  $30\% < V_h < 50\%$
- Profilo R3 con  $V_h > 50\%$

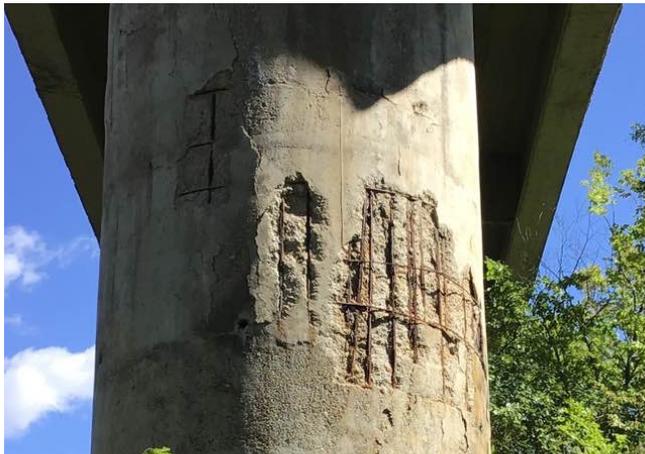
**RIDUZIONE SEZIONE  
RESISTENTE CLS**

Degradi su PILE	
codice	Denominazione
2	ClS dilavato / ammalorato
4	Armatura Ordinaria Scoperta / Ossidata
5	Lesioni in Corrispondenza Staffe
34	Staffe scoperte/ossidate
56	Lesioni in Corrispondenza Ferri di armatura
94	Riduzione Sezione Armatura
96	Armatura Verticale Deformata
98	Distacco Spigoli
104	Riduzione Sezione Resistente del CLS

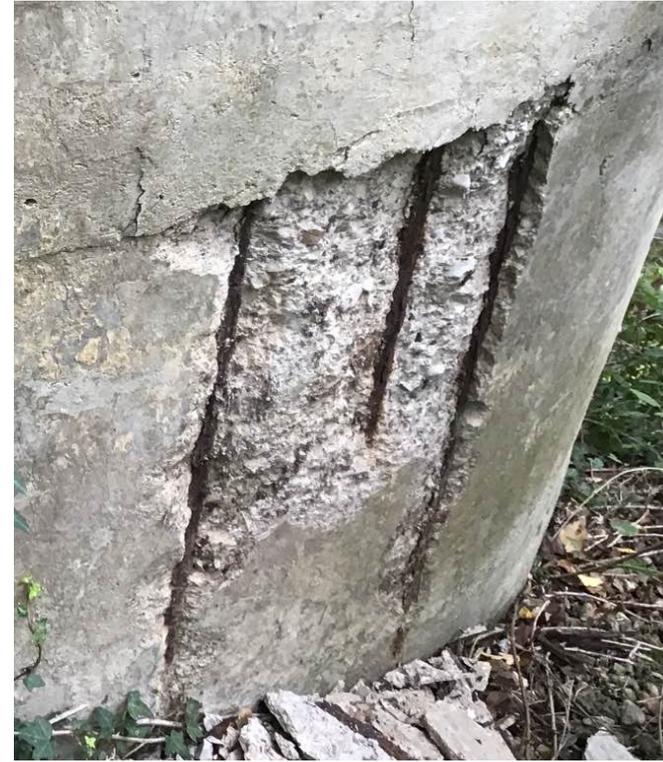
ARMATURA ORDINARIA  
SCOPERTA/OSSIDATA

**Descrizione:** in questo difetto lo "scoprimento" dell'armatura indica la mancanza del cls di ricopertura e quindi spesso compare abbinato ai difetti del cls; l'ossidazione dell'armatura è una diretta conseguenza dello scoprimento essendo inusuale l'uso dell'acciaio inossidabile.

**Cause:** la mancanza di ricopertura è causata dal deterioramento del cls (distacco o dilavamento) oppure da errori in fase esecutiva (vespai o mancanza di copriferro) o da cause accidentali (urti di automezzi); l'ossidazione è causata dal contatto con l'aria e facilitata dalla presenza d'acqua; è da notare che nel caso di cls porosi in ambienti aggressivi (carbonatazione) è l'ossidazione dell'armatura che rigonfiando genera il distacco del cls e quindi lo scoprimento.

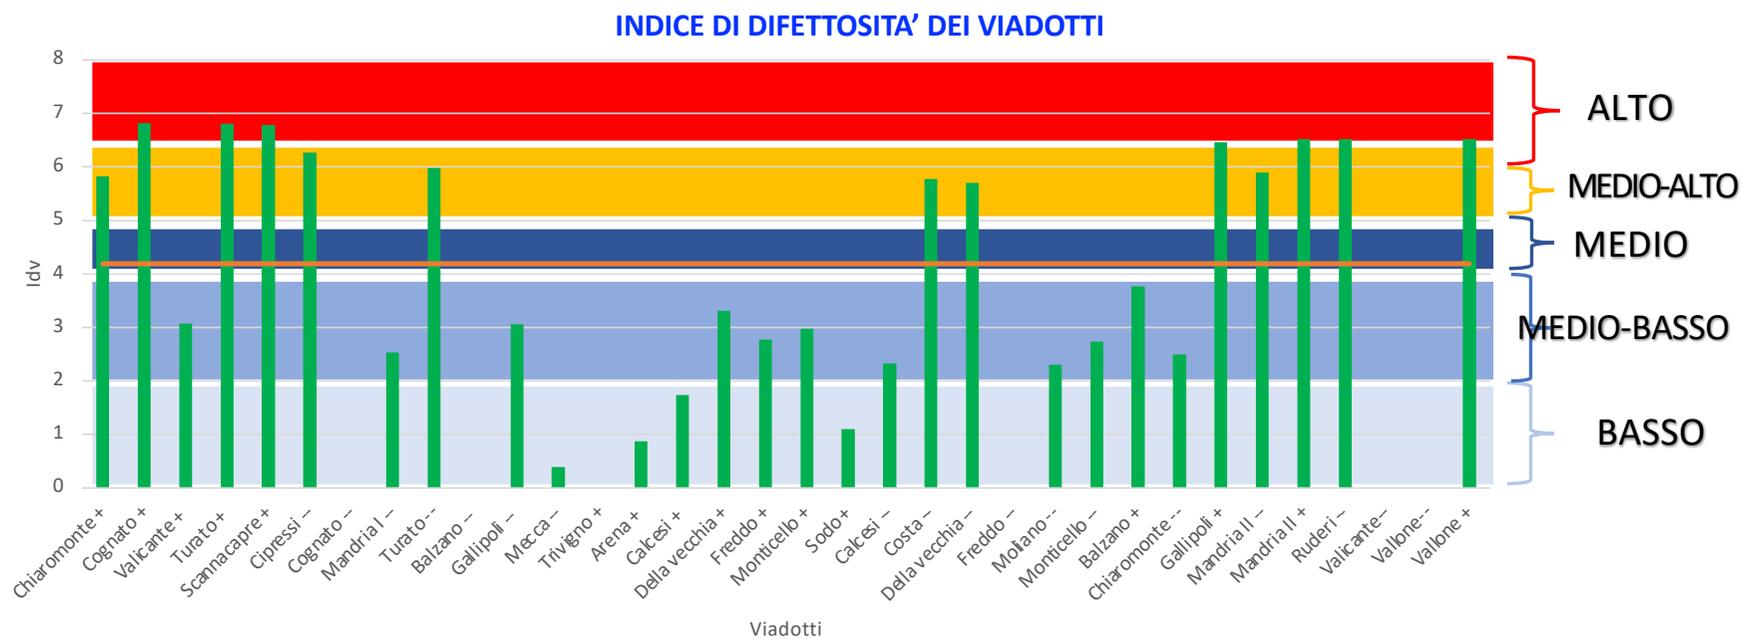
**Stato di fatto al 31.12.2021**

*(NB. Sono in corso di affidamento lavori di ripristino di gran parte dei viadotti sopra elencati)*

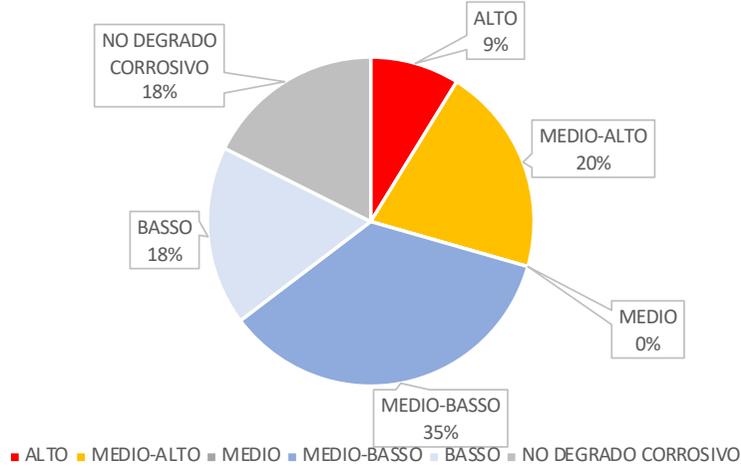
Livello di difettosità viadotto

Livello di difettosità per viadotti	N
ALTO	6
MEDIO-ALTO	7
MEDIO	0
MEDIO-BASSO	9
BASSO	6
NO DEGRADO CORROSIVO	6

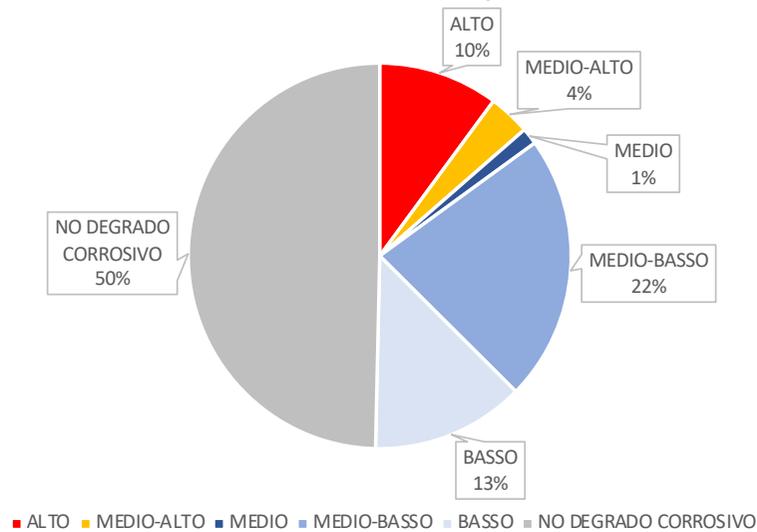
Livello di difettosità pile

Livello di difettosità per pile	N
ALTO	29
MEDIO-ALTO	10
MEDIO	4
MEDIO-BASSO	64
BASSO	37
NO DEGRADO CORROSIVO	142

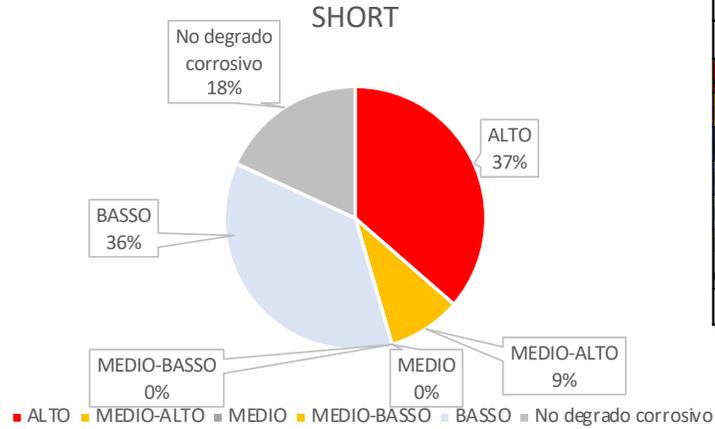
SHORT	
LG20	N
ALTO	4
MEDIO-ALTO	1
MEDIO	0
MEDIO-BASSO	0
BASSO	4
No degrado corrosivo	2
<b>Totale</b>	<b>11</b>

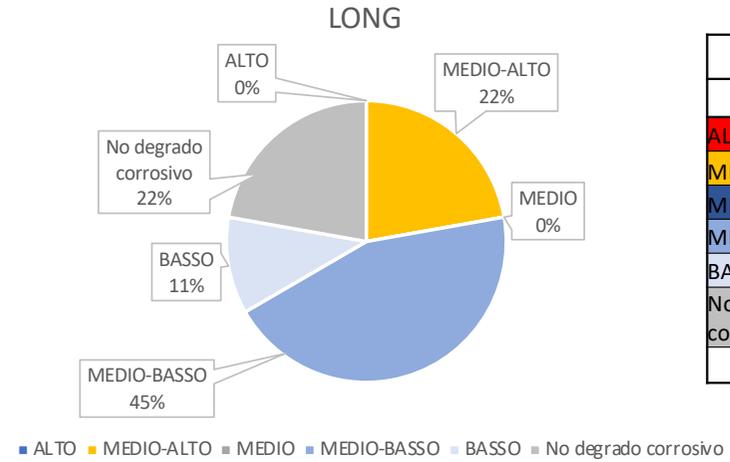
LONG	
LG20	N
ALTO	0
MEDIO-ALTO	2
MEDIO	0
MEDIO-BASSO	4
BASSO	1
No degrado corrosivo	2
<b>Totale</b>	<b>9</b>

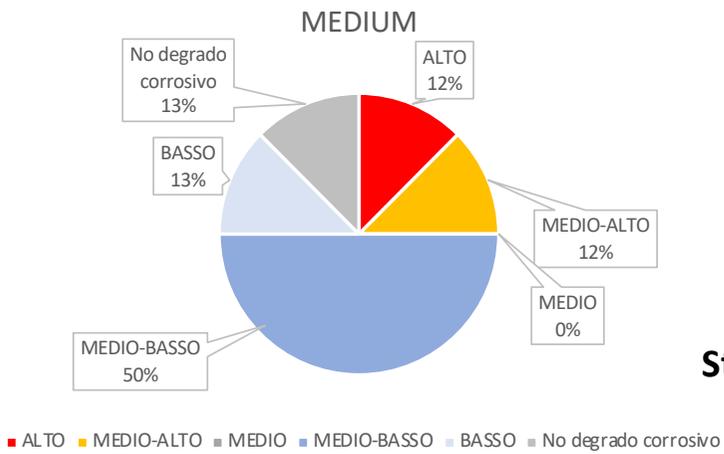
MEDIUM	
LG20	N
ALTO	1
MEDIO-ALTO	1
MEDIO	0
MEDIO-BASSO	4
BASSO	1
No degrado corrosivo	1
<b>Totale</b>	<b>8</b>

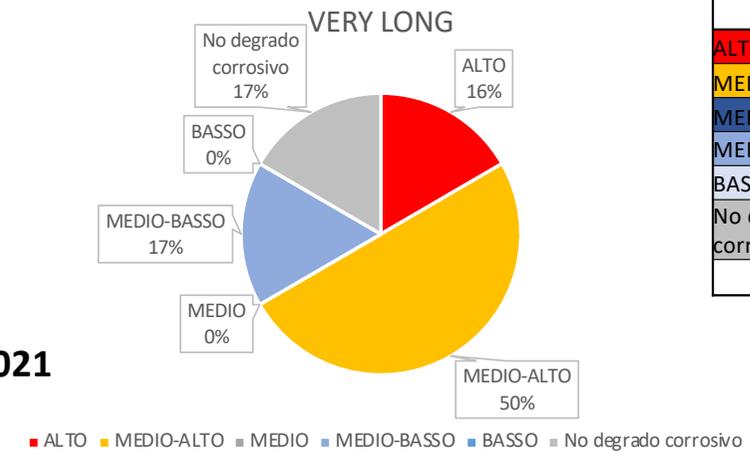
VERY LONG	
LG20	N
ALTO	1
MEDIO-ALTO	3
MEDIO	0
MEDIO-BASSO	1
BASSO	0
No degrado corrosivo	1
<b>Totale</b>	<b>6</b>

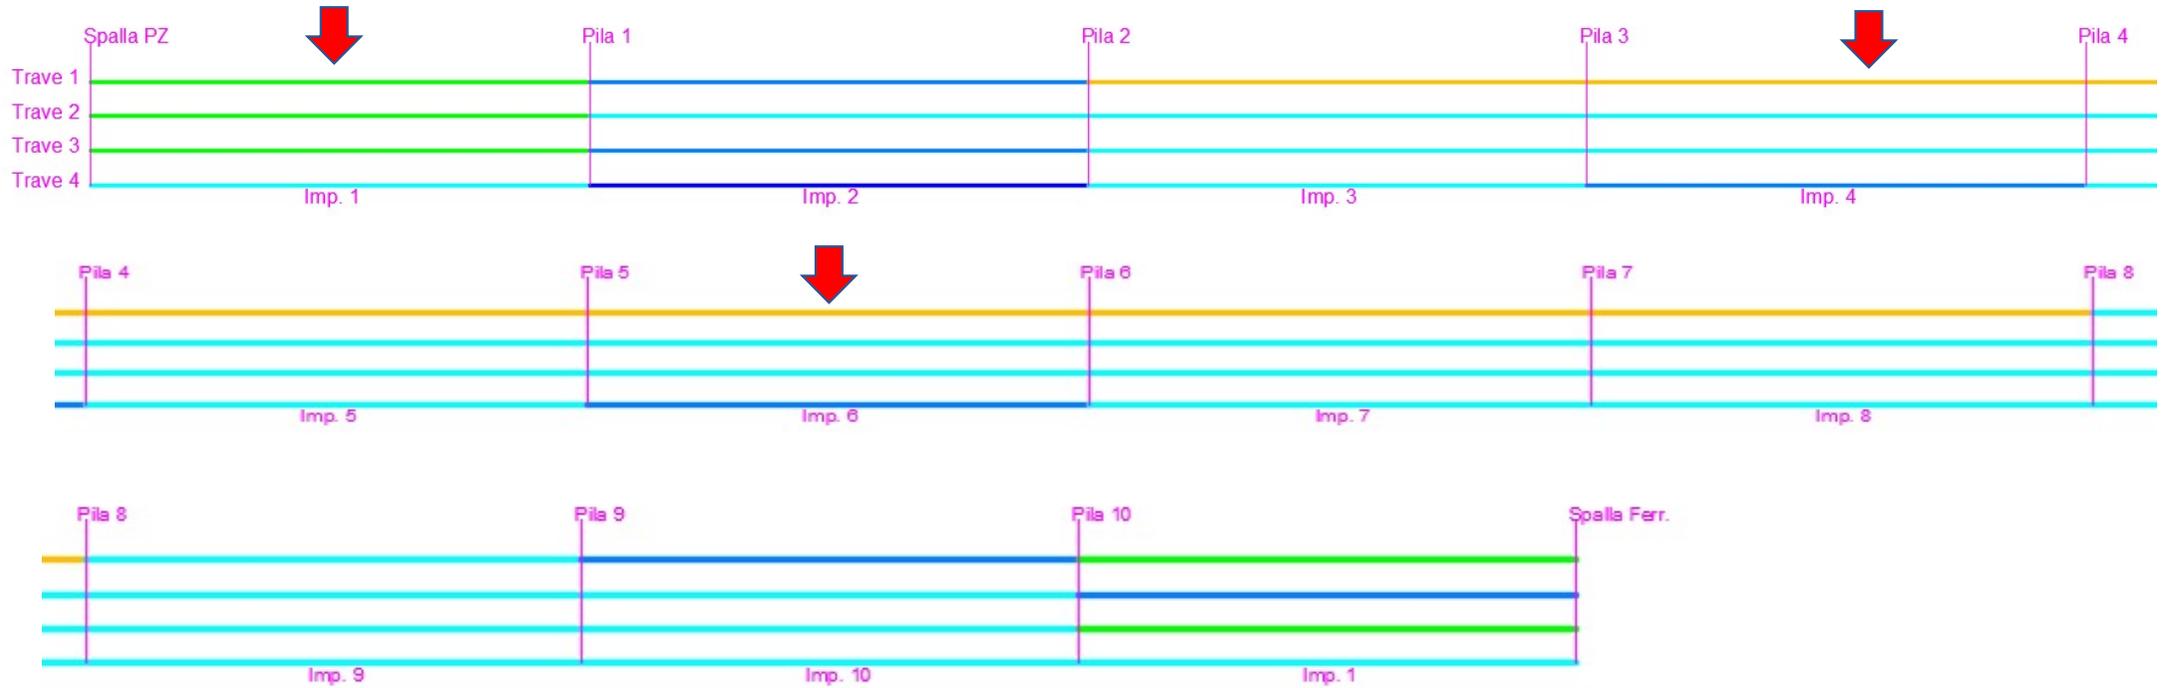
### Livello di degrado Travi

**Stato di fatto al 31.12.2021**

*(Il lavori di ripristino delle travi dell'impalcato sono stati già affidati e saranno eseguiti nel corso del 2022)*

- No degrado corrosivo
- Basso
- Medio Basso
- Medio
- Medio - Alto
- Alto

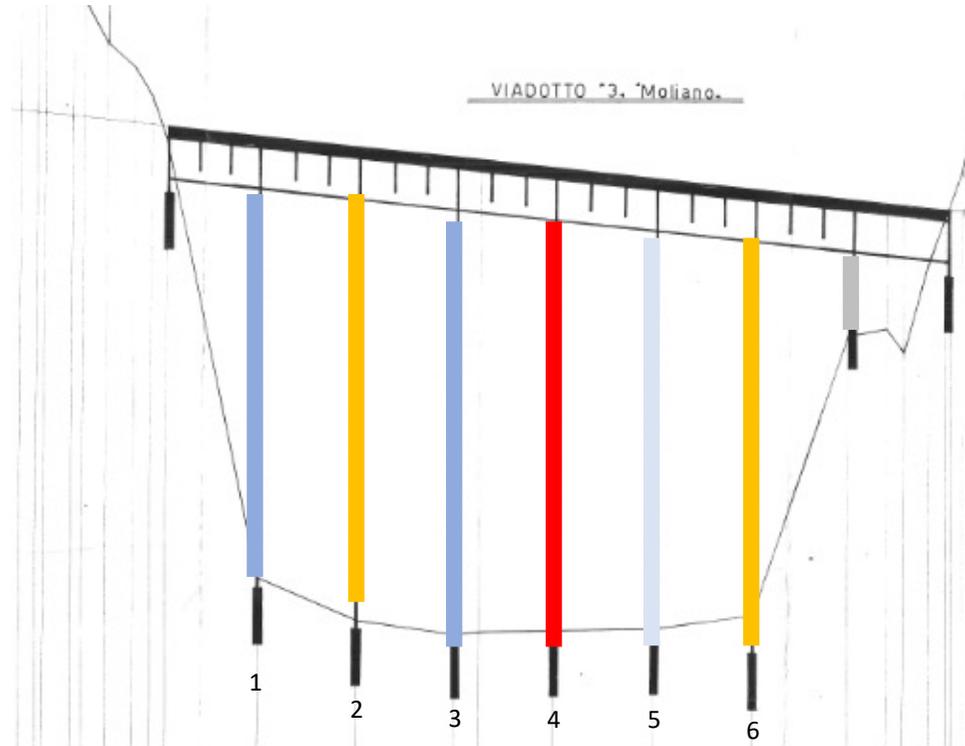
MOLIANO +		
Lunghezza campate	281	m
l camp max	8	
interferenza	fiume	
zona sismica	2	
Altitudine media	446	m
Layout	MEDIUM	
Orografia	V	
Hmin	0.4	m
Hmax	12.43	m
Hmedia	7.04	m

Livello di difettosità viadotto
ALTO
MEDIO-ALTO
MEDIO
MEDIO-BASSO
BASSO
NO DEGRADO CORROSIVO
