Influenza della corrosione delle armature sul comportamento meccanico di pile da ponte

Amedeo Flora, Vito Possidente, Giuseppe Forlenza, Donatello Cardone

Scuola di Ingegneria, Università della Basilicata, Potenza.

22-23 Giugno 2023

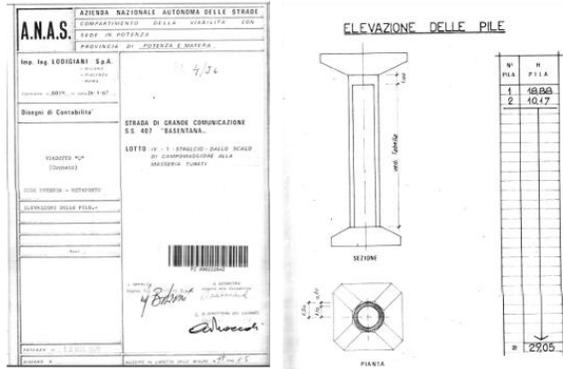
DATABASE

Raccolta di dati geometrici e meccanici relativi a tutte le pile della tratta Potenza-Ferrandina (circa 100 viadotti)

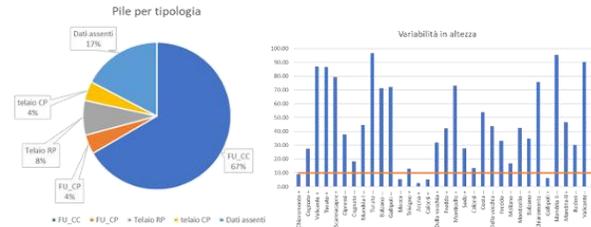
ANALISI STATISTICA

Definizione di schemi di viadotto rappresentativi

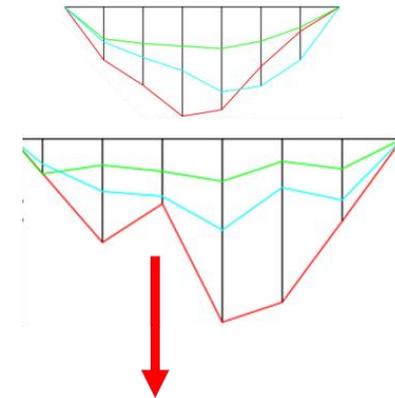
CASI STUDIO

Selezione di possibile casi studio diversi per numero di campate, schema plano-altimetrico e variabilità in altezza delle pile

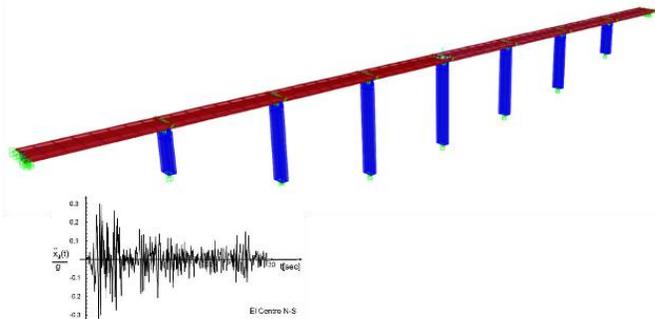
PRESTAZIONI SISMICHE VIADOTTO

Analisi dinamiche nonlineari per diversi scenari di degrado al fine di valutare l'influenza sulle prestazioni sismiche di un selezionato caso studio pilota

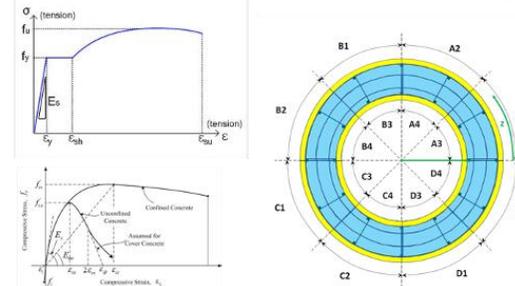
MODELLAZIONE COMPORTAMENTO PILE

Analisi pushover di modelli a fibre con e senza degrado

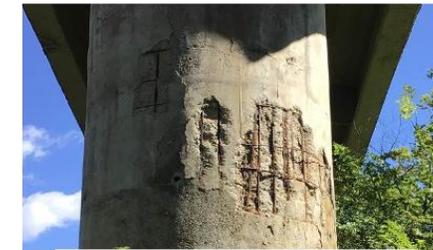
SCENARI DI DEGRADO

Valutazione dello stato di degrado delle pile delle opere della rete sulla base delle più recenti schede di ispezione

U_1		INTENSITÀ		
		BASSA	MEDIA	ALTA
ESTENSION	BASSA	C1	C1	B4
	MEDIA	C1	B4	B3
	ALTA	B4	B3	B2

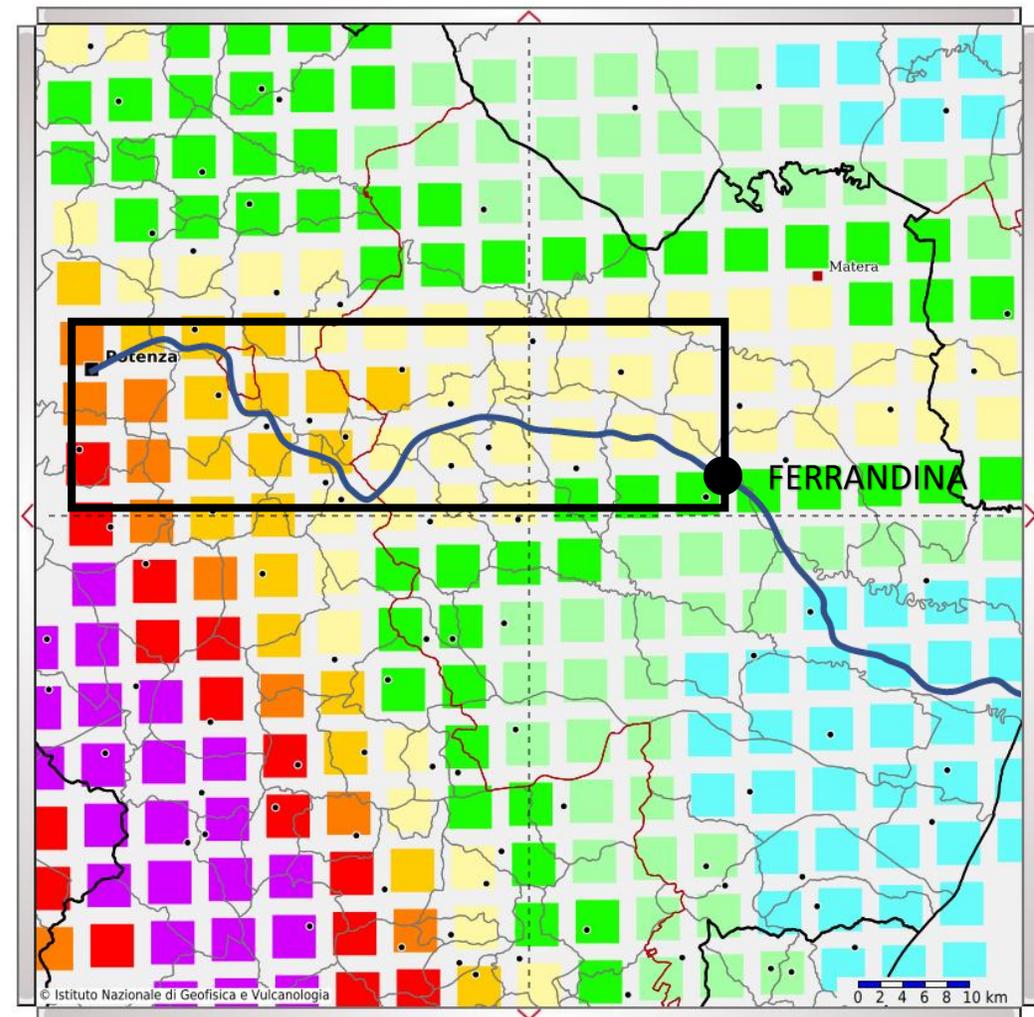
**PGA (500 anni, suolo A)
lungo tratta di interesse**

0.200 – 0.225
0.175 – 0.200
0.150 – 0.175
0.125 – 0.150
0.100 – 0.125
0.075 – 0.100

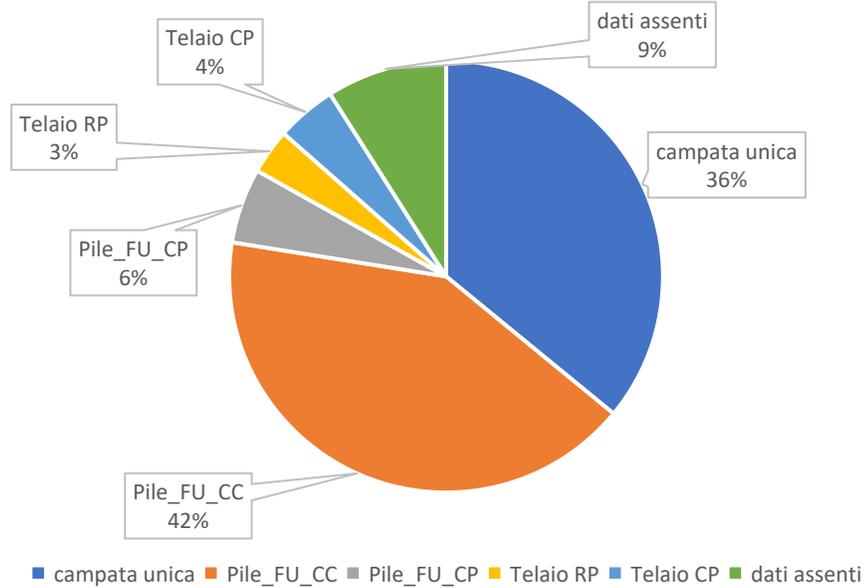
Viadotti per tipologia di pile

VIADOTTI	
campata unica	32
Pile_FU_CC	37
Pile_FU_CP	5
Telaio RP	3
Telaio CP	4
dati assenti	8
TOTALE	89

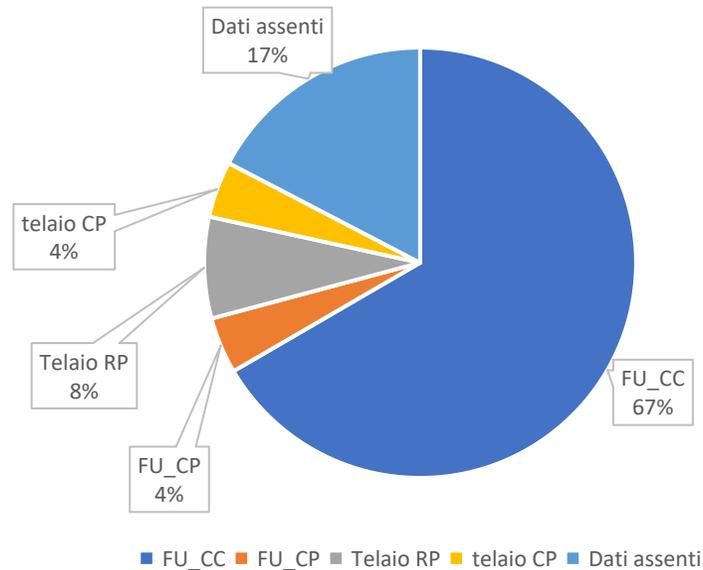
Pile per tipologia

PILE	
FU_CC	315
FU_CP	20
Telaio RP	36
telaio CP	20
Dati assenti	82
TOTALE	473

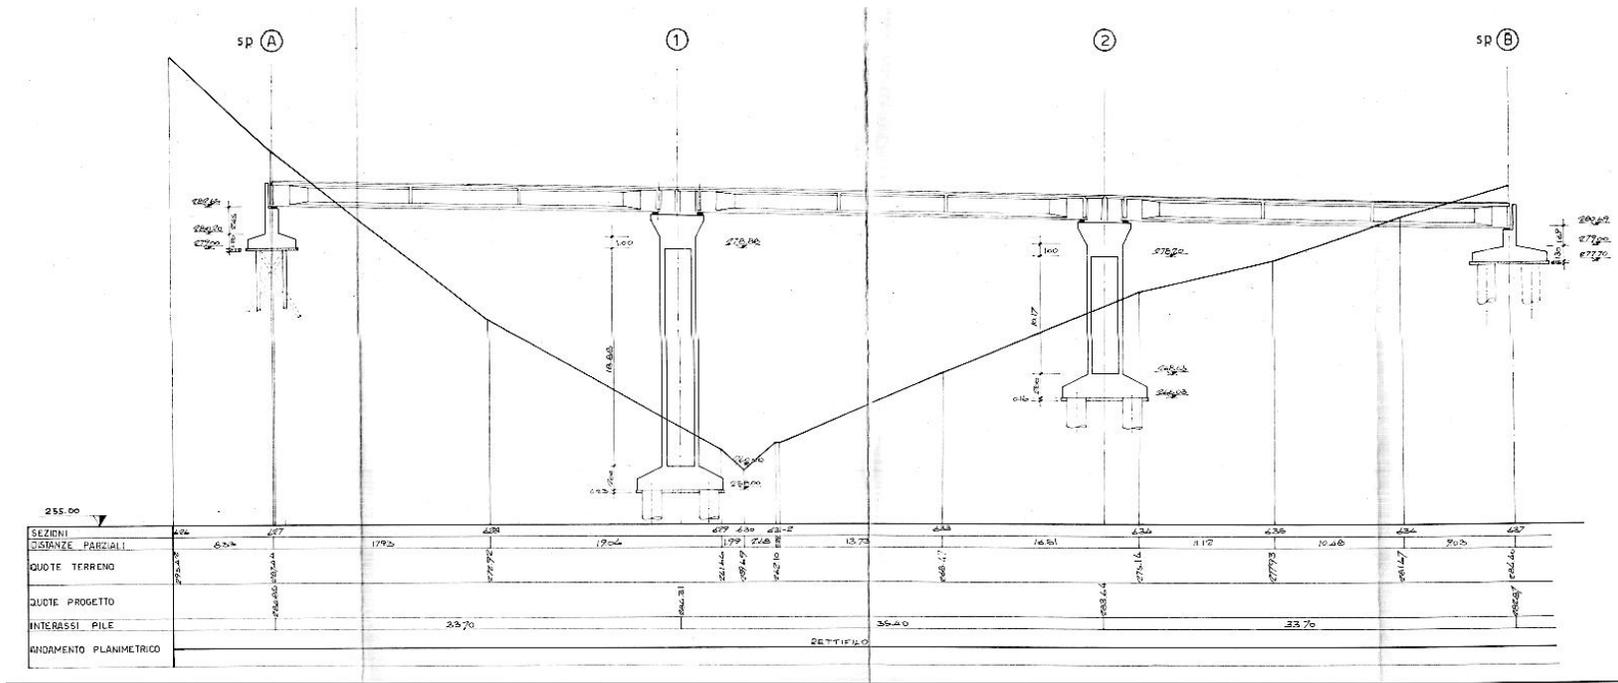
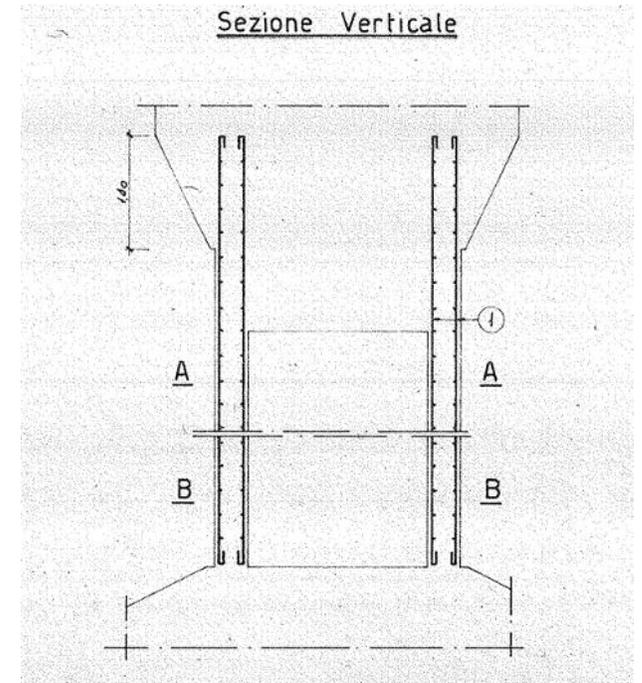
6.1. CARATTERISTICHE TIPO

- Impalcati a travata semplicemente appoggiata (cuscinetti in neoprene)
- Luce = 35m
- Fondazioni: plinti su pali

- Pile a fusto unico circolari cave
- Dest = 3.00 m
- Dint = 2.20 m
- Spessore = 0.40 m
- Hmax = 30 m

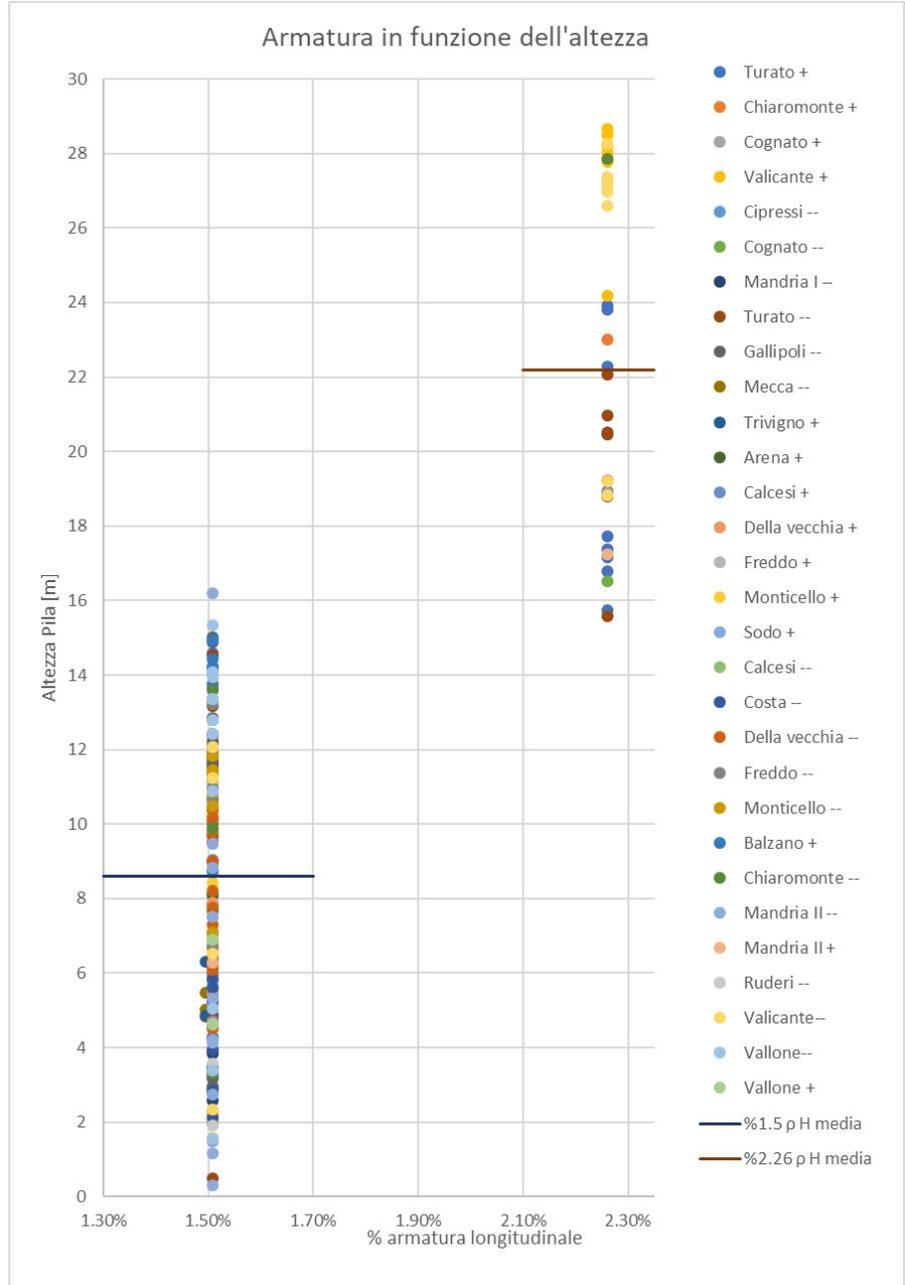
6.1. CARATTERISTICHE PILA TIPO

Percentuali di armatura:

$$\rho_l = \frac{A_{long}}{A} \qquad \rho_t = \frac{A_{st} \cdot p}{A \cdot s_{st}} + \frac{\Sigma(A_{leg} \cdot l_{leg})}{A \cdot s_{leg}}$$

A = area sezione trasversale pila
p = perimetro sezione (conf.) di calcestruzzo
A_{long} = area totale di armatura longitudinale
A_{st} = area sezione staffa
s_{st} = passo staffe

A_{leg} = area legature (se presenti)
s_{leg} = passo legature
l_{leg} = lunghezza legature

% armatura longitudinale	Altezza [m]	N. Barre	Diametro barre [mm]	Passo staffe
1.5 %	< 16	40+40	28	0.25 ÷ 0.30
2.26 %	>16	80+40	28	0.25 ÷ 0.30

- Acciaio tipo Aq50

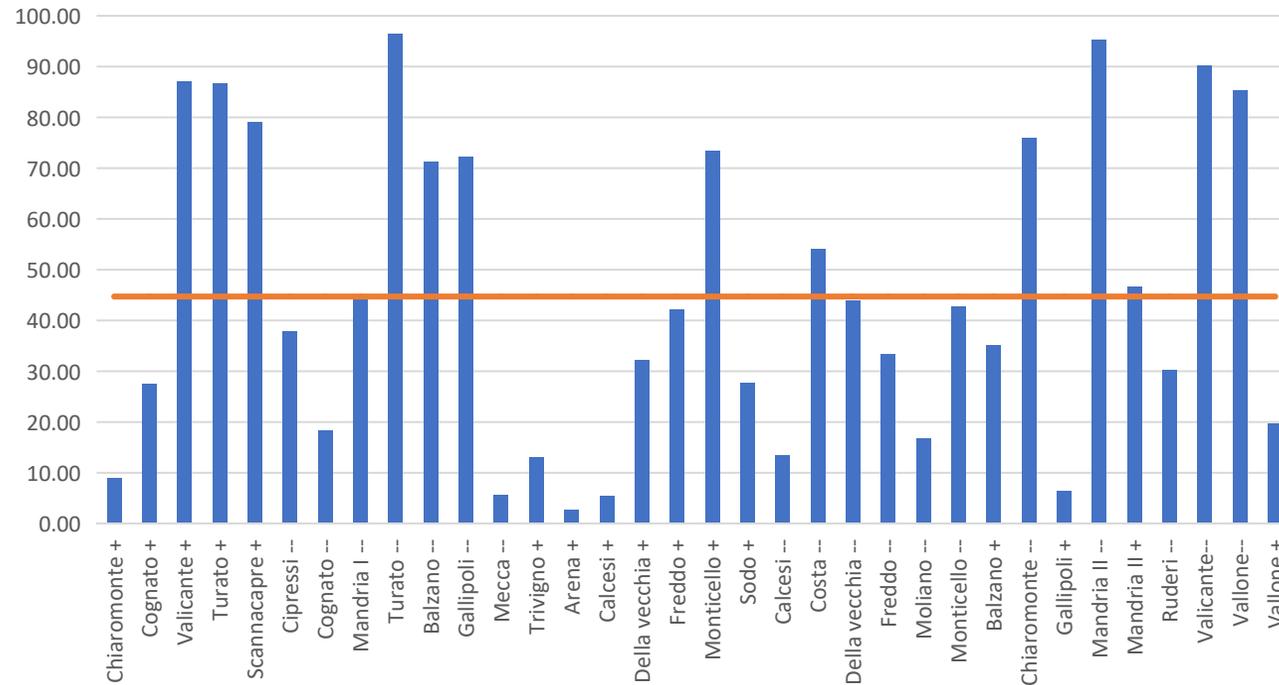
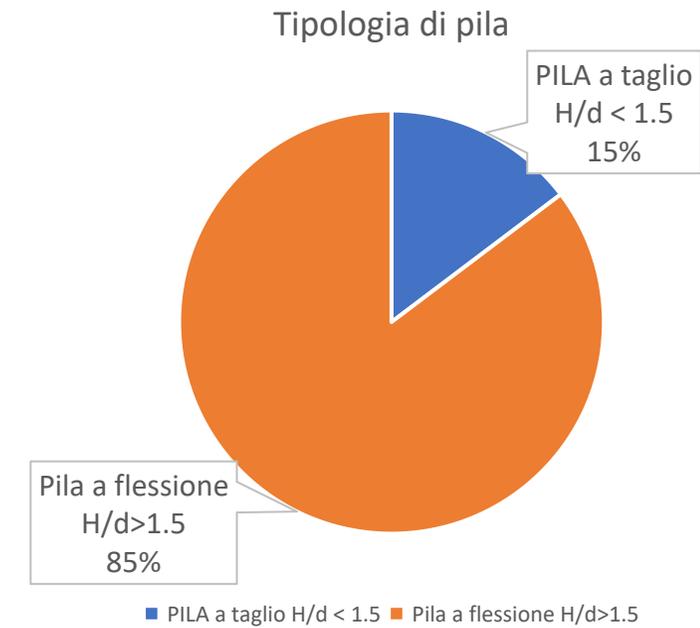
Variabilità in altezza

Variabilità altezza pile:

$$VH = 100 * (H_{media} - H_{min}) / H_{media}$$

H_{media} = altezza media pile
 H_{min} = altezza minima pila

Tipologia di pila	n
PILA a taglio H/d < 1.5	42
Pila a flessione H/d > 1.5	244

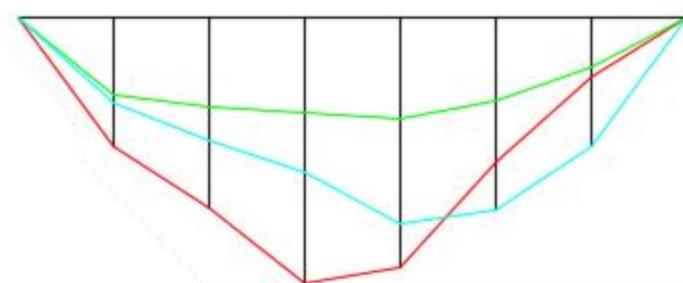
Configurazione a V

- Profilo V1 con $10\% < V_h < 30\%$
- Profilo V2 con $30\% < V_h < 50\%$
- Profilo V3 con $V_h > 50\%$

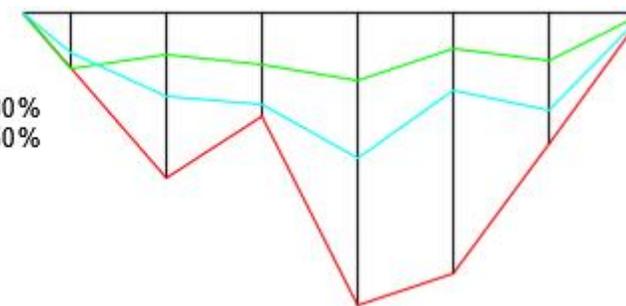
Configurazione a W

- Profilo W1 con $10\% < V_h < 30\%$
- Profilo W2 con $30\% < V_h < 50\%$
- Profilo W3 con $V_h > 50\%$

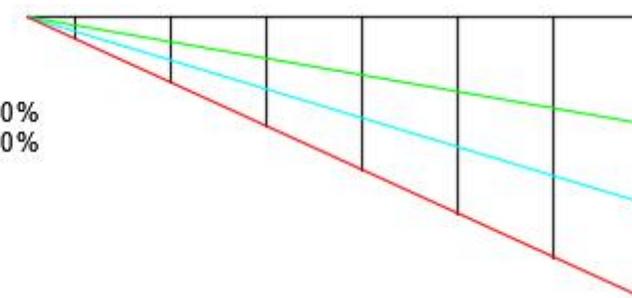
Configurazione a R

- Profilo R1 con $10\% < V_h < 30\%$
- Profilo R2 con $30\% < V_h < 50\%$
- Profilo R3 con $V_h > 50\%$

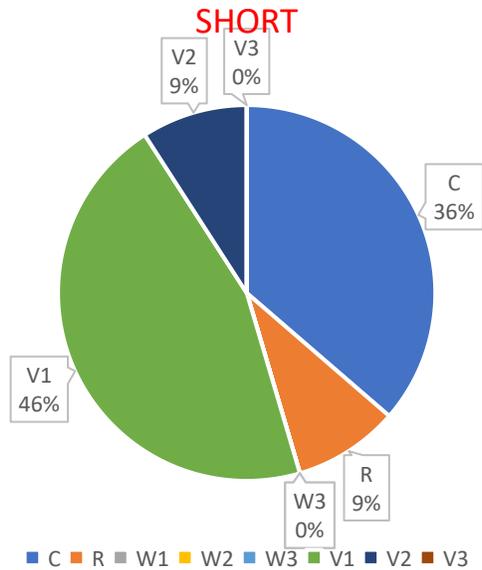
SHORT	
Orografia	n
C	4
R	1
W1	0
W2	0
W3	0
V1	5
V2	1
V3	0
Totale	11

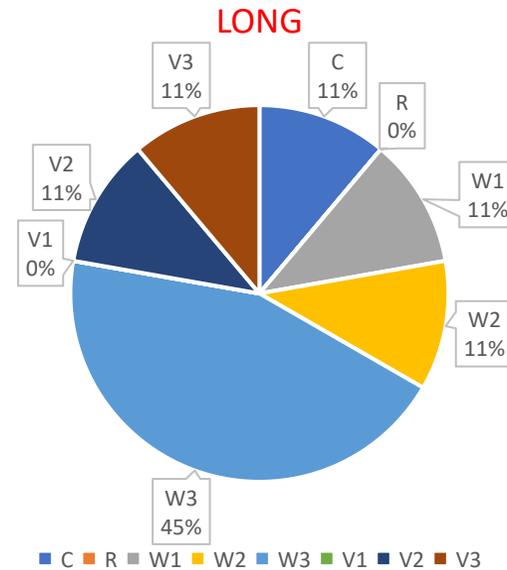
LONG	
Orografia	n
C	1
R	0
W1	1
W2	1
W3	4
V1	0
V2	1
V3	1
Totale	9

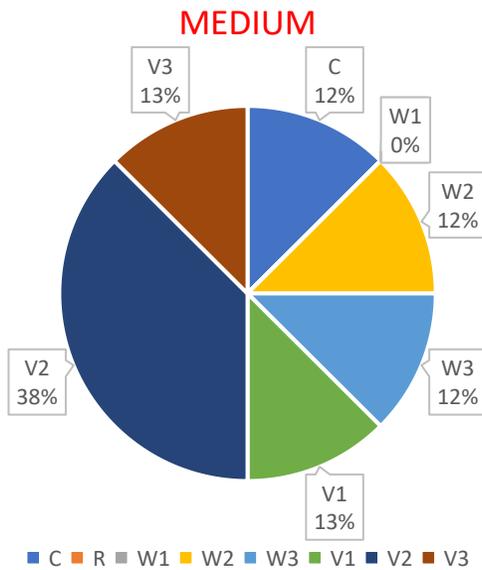
MEDIUM	
Orografia	n
C	1
R	0
W1	0
W2	1
W3	1
V1	1
V2	3
V3	1
Totale	8

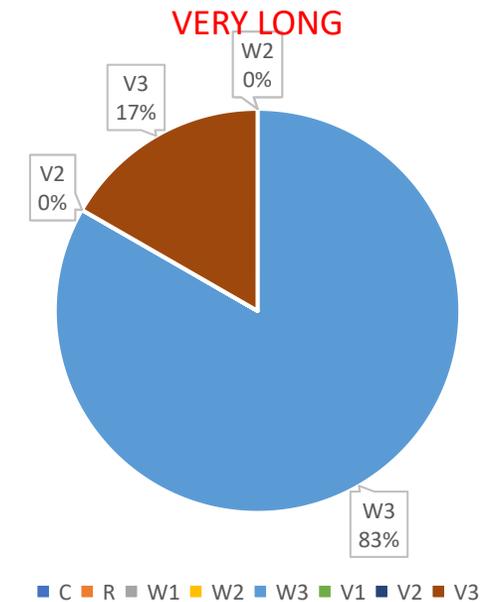
VERY LONG	
Orografia	n
C	0
R	0
W1	0
W2	0
W3	5
V1	0
V2	0
V3	1
Totale	6

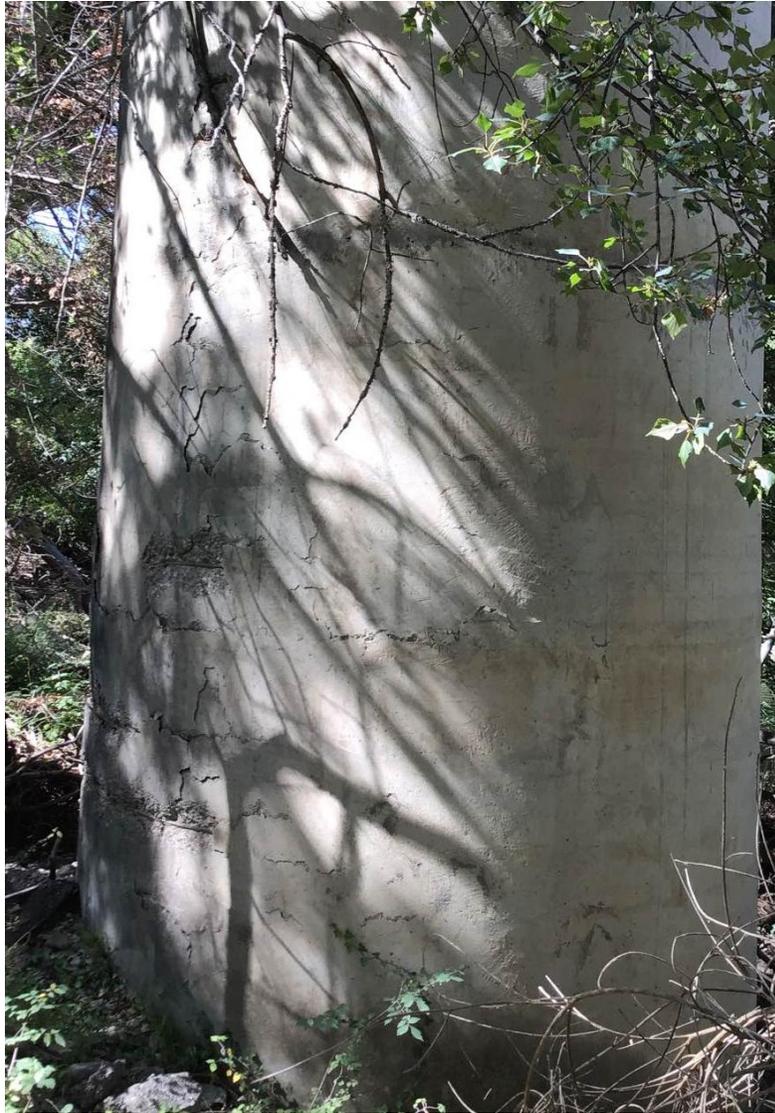
LESIONI IN CORRISPONDENZA
DELLE STAFFE

Degradi su PILE	
codice	Denominazione
2	Cls dilavato / ammalorato
4	Armatura Ordinaria Scoperta / Ossidata
5	Lesioni in Corrispondenza Staffe
34	Staffe scoperte/ossidate
56	Lesioni in Corrispondenza Ferri di armatura
94	Riduzione Sezione Armatura
96	Armatura Verticale Deformata
98	Distacco Spigoli
104	Riduzione Sezione Resistente del CLS

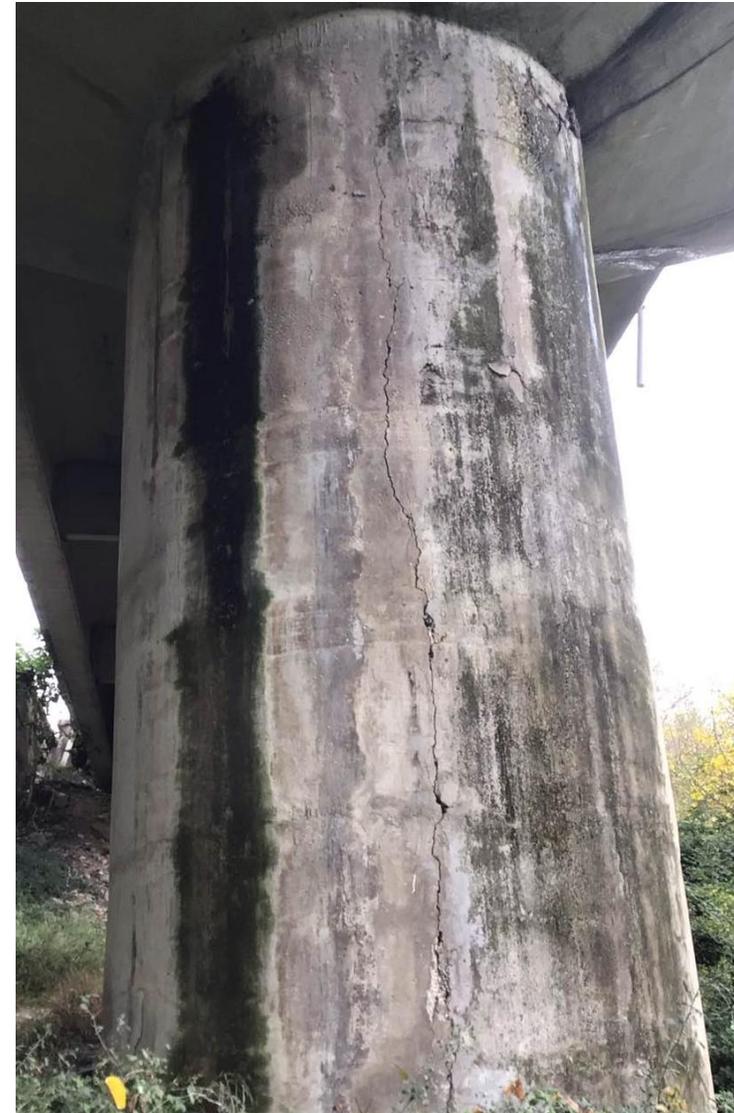
LESIONI IN CORRISPONDENZA
DEI FERRI DI ARMATURA

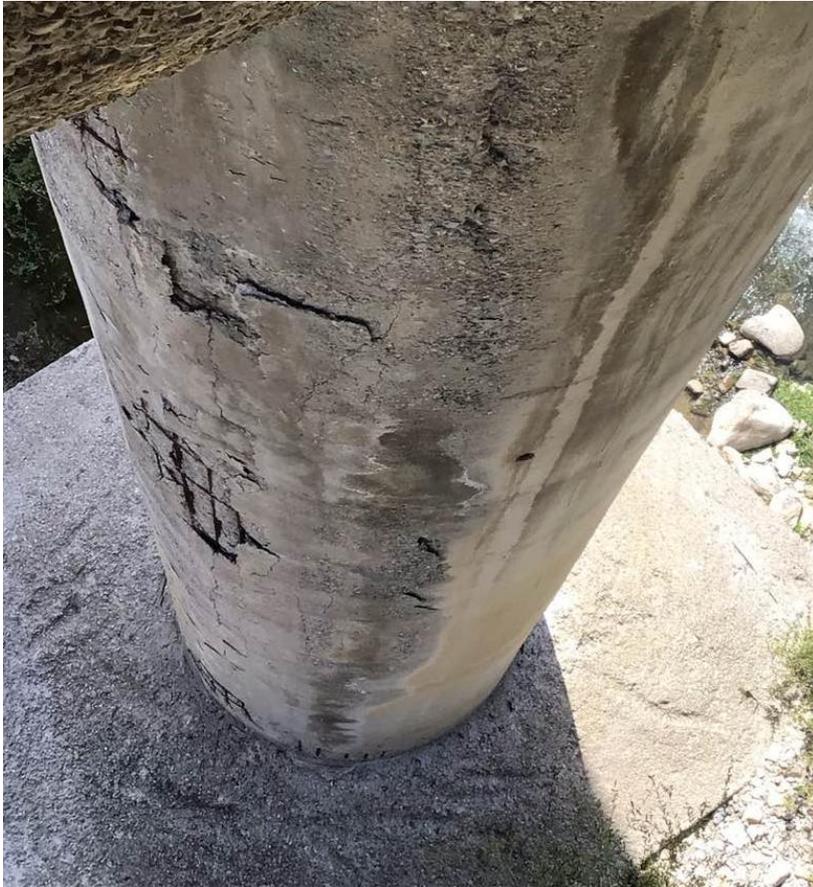
STAFFE SCOPERTE/OSSIDATE

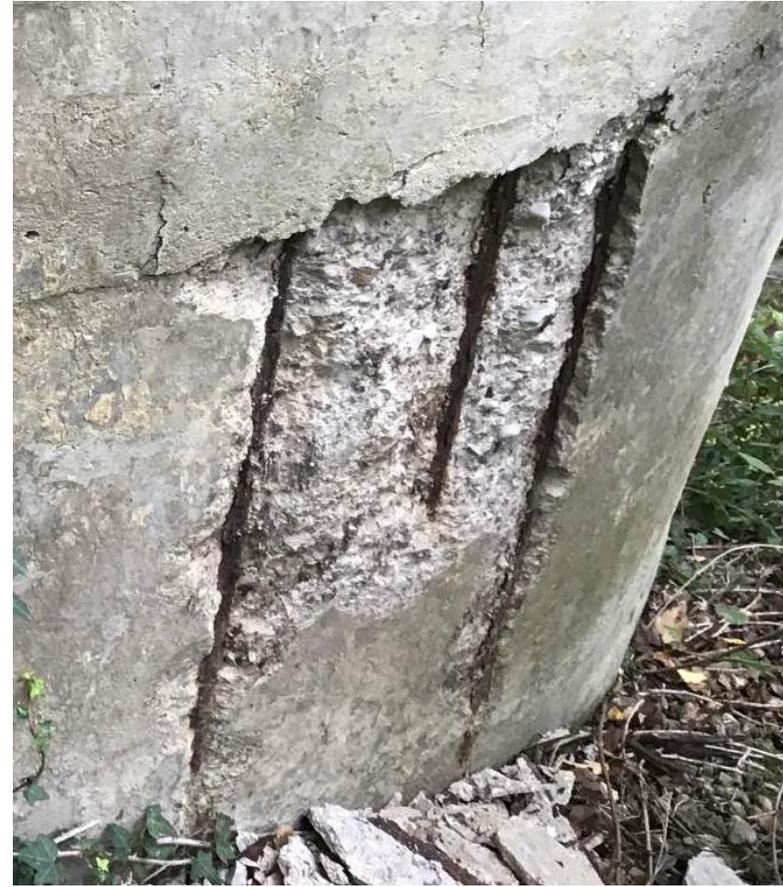
ARMATURA ORDINARIA
SCOPERTA/OSSIDATA

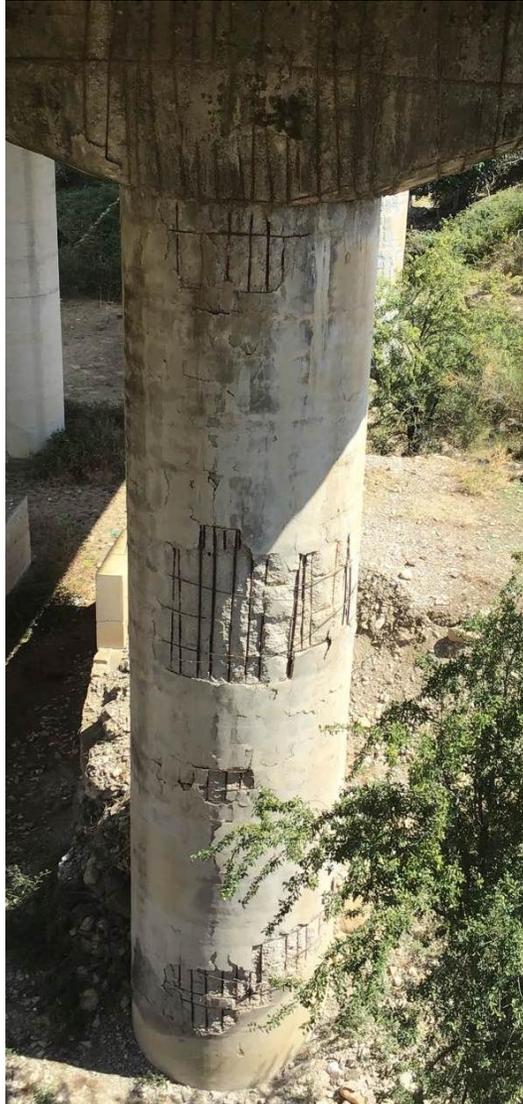
ARMATURA VERTICALE
DEFORMATA

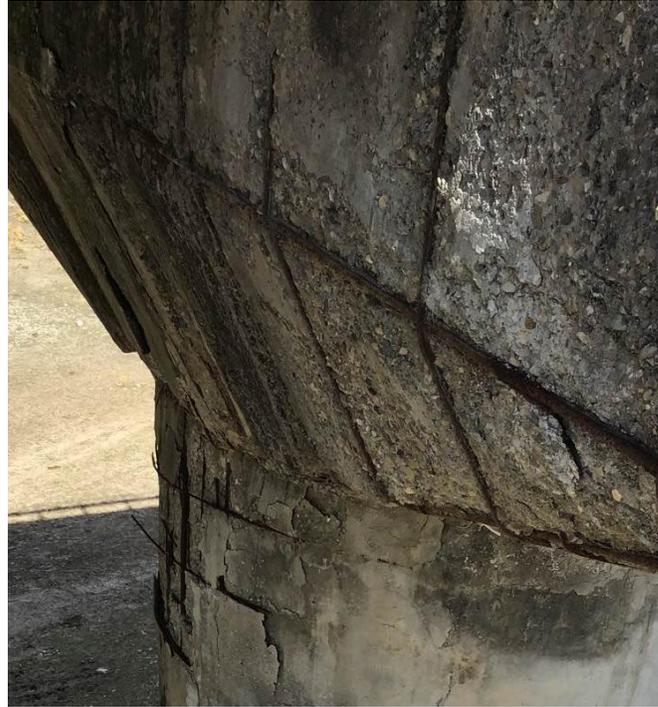
ARMATURA VERTICALE
DEFORMATA

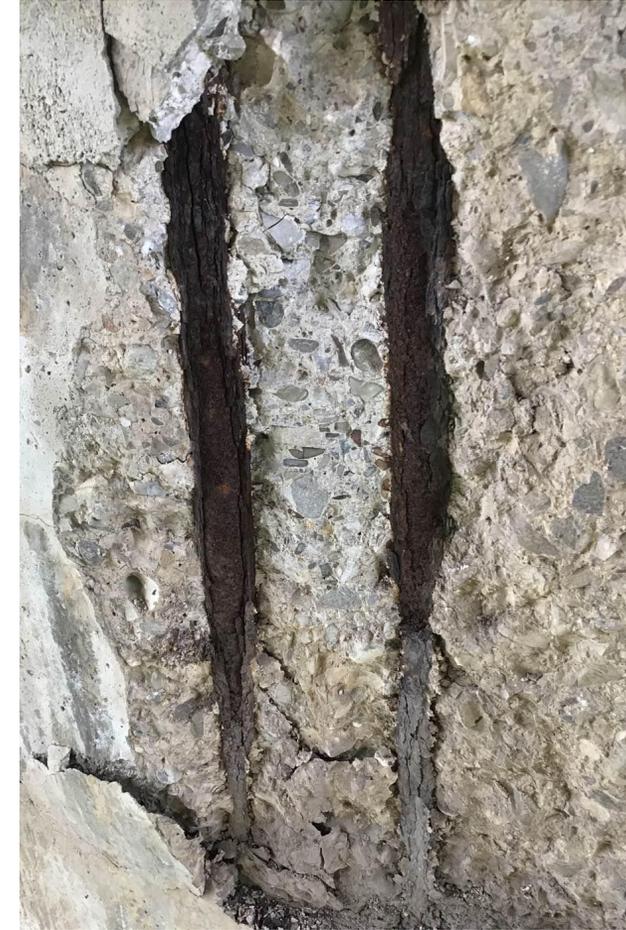
RIDUZIONE SEZIONE
ARMATURA

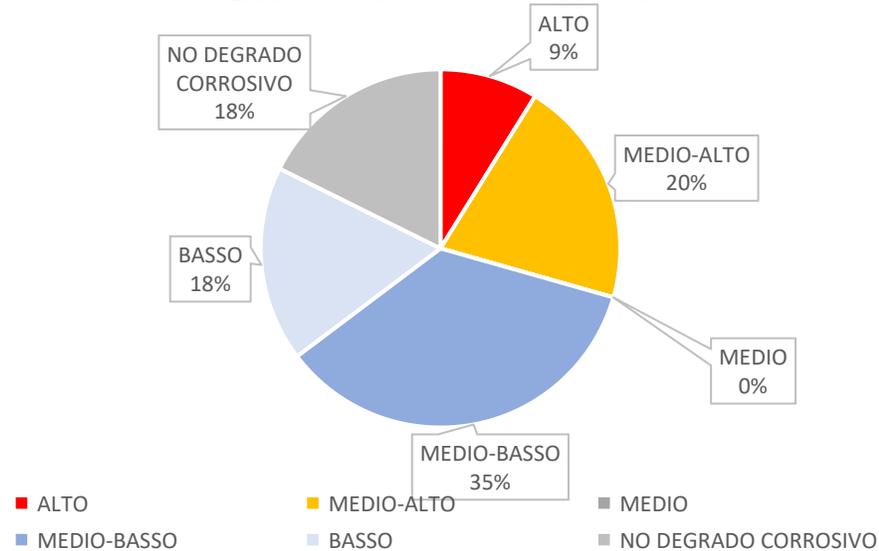
Livello di difettosità viadotto

Livello di difettosità per viadotti	N
ALTO	6
MEDIO-ALTO	7
MEDIO	0
MEDIO-BASSO	9
BASSO	6
NO DEGRADO CORROSIVO	6

Stato di fatto al 31.12.2021

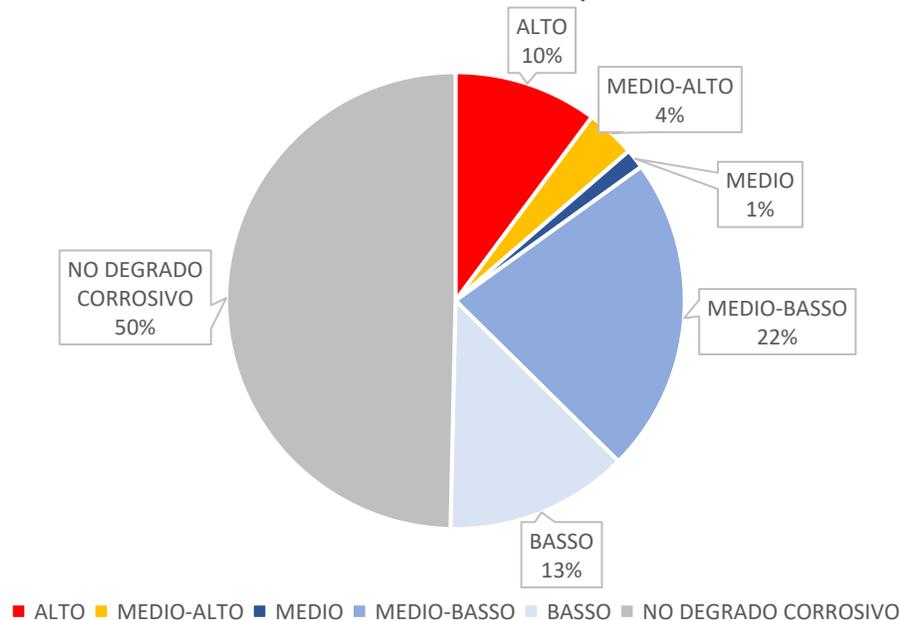
Livello di difettosità pile

Livello di difettosità per pile	N
ALTO	29
MEDIO-ALTO	10
MEDIO	4
MEDIO-BASSO	64
BASSO	37
NO DEGRADO CORROSIVO	142

Stato di fatto al 31.12.2021

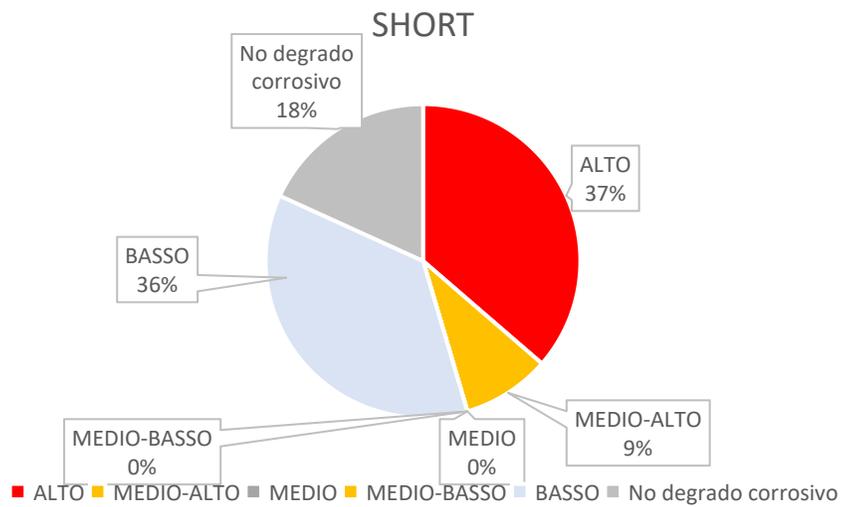
SHORT	
LG20	N
ALTO	4
MEDIO-ALTO	1
MEDIO	0
MEDIO-BASSO	0
BASSO	4
No degrado corrosivo	2
Totale	11

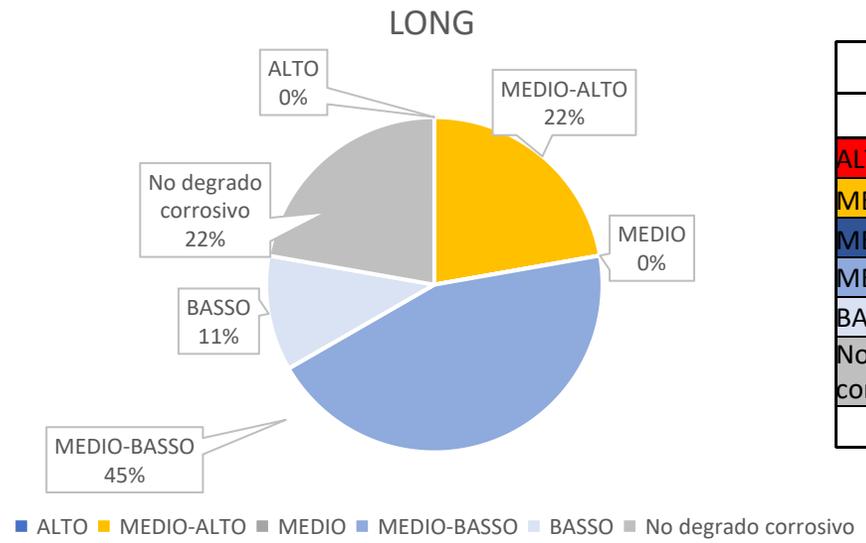
LONG	
LG20	N
ALTO	0
MEDIO-ALTO	2
MEDIO	0
MEDIO-BASSO	4
BASSO	1
No degrado corrosivo	2
Totale	9

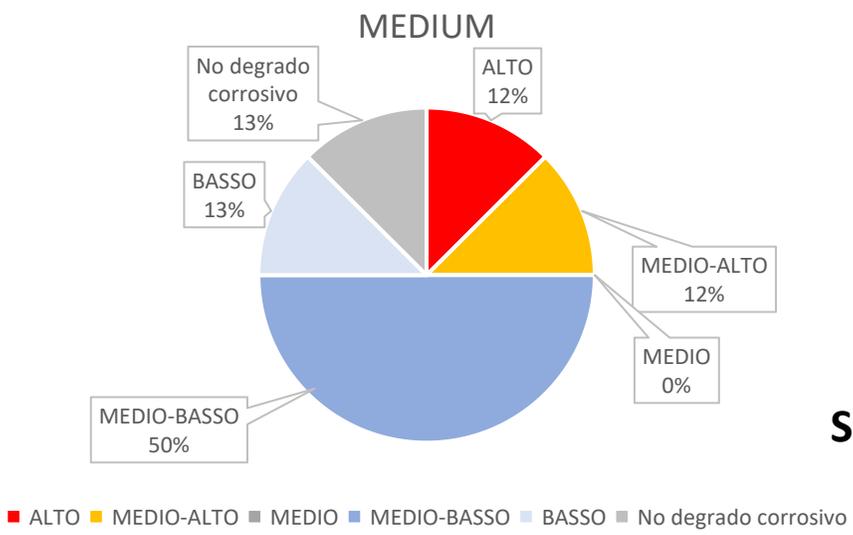
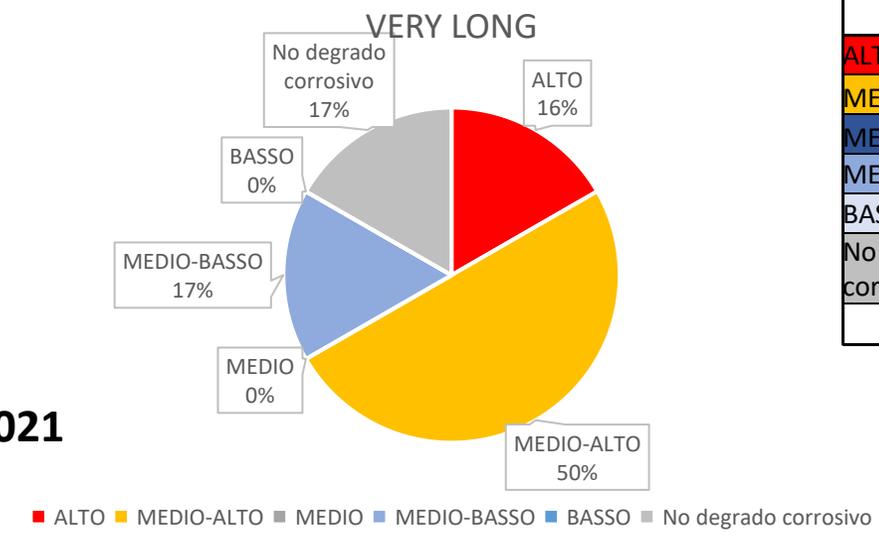
MEDIUM

LG20	N
ALTO	1
MEDIO-ALTO	1
MEDIO	0
MEDIO-BASSO	4
BASSO	1
No degrado corrosivo	1
Totale	8

VERY LONG

LG20	N
ALTO	1
MEDIO-ALTO	3
MEDIO	0
MEDIO-BASSO	1
BASSO	0
No degrado corrosivo	1
Totale	6

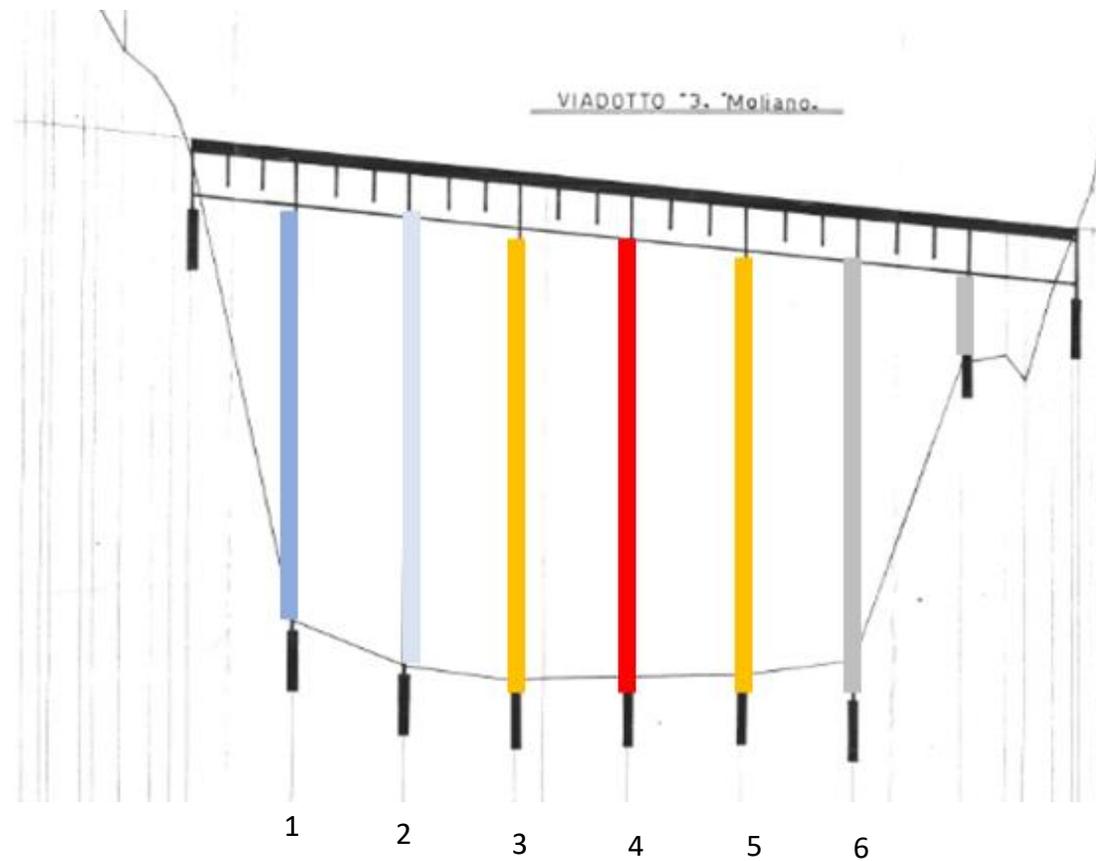
MOLIANO +		
Lunghezza	281	m
campate	8	
l camp max	35.15	m
interferenza	fiume	
zona sismica	2	
Altitudine media	446	m
Layout	MEDIUM	
Orografia	V	
Hmin	0.4	m
Hmax	12.43	m
Hmedia	7.04	m

Livello di difettosità viadotto
ALTO
MEDIO-ALTO
MEDIO
MEDIO-BASSO
BASSO
NO DEGRADO CORROSIVO

Stato di fatto al 31.12.2021
(NB. Le pile 2 e 6 sono state già oggetto di ripristino)

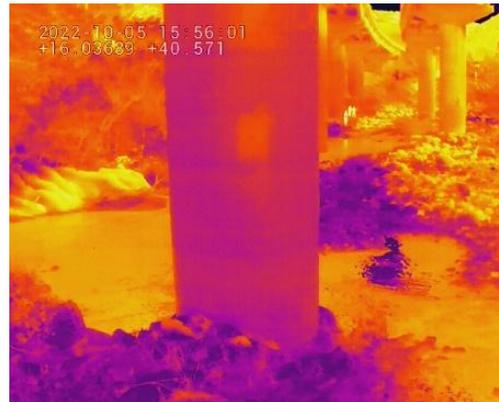
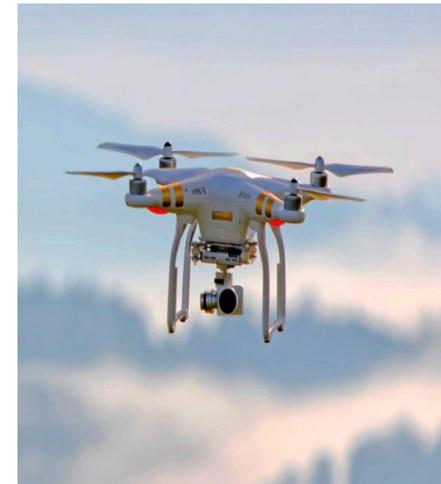
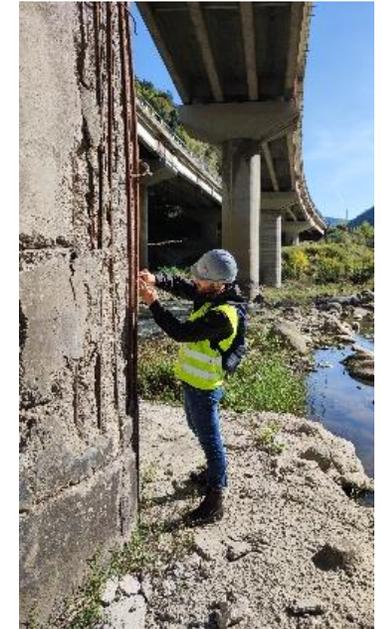
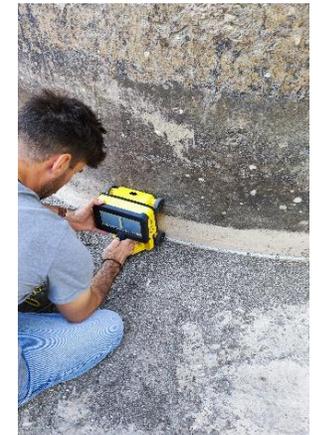
- Misure dirette in sito
- Rilievi con Sistema Aeromobile a Pilotaggio Remoto (SAPR)
- Indagini Termografiche
- Rilievi con GEORADAR

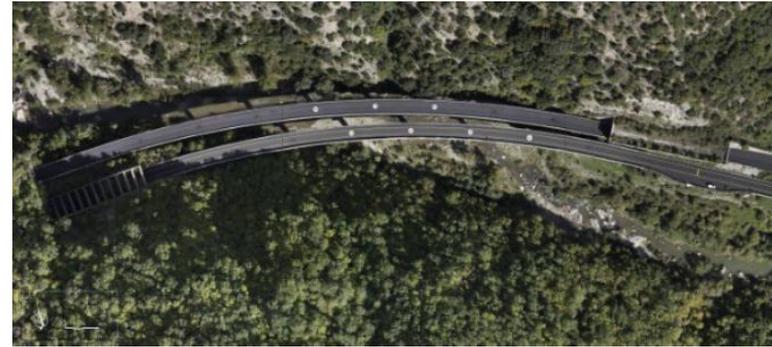
- *Georeferenziazione (topografica) infrastruttura*

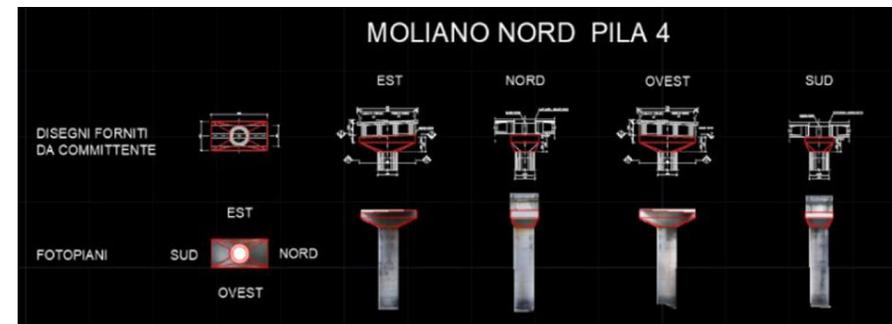
- *Orto-foto infrastruttura (in CAD)*

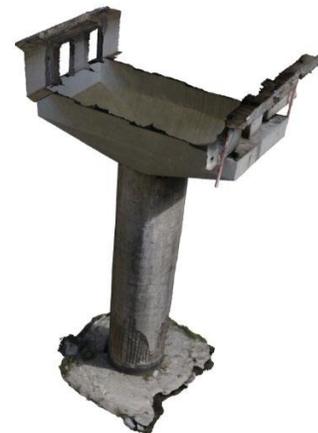
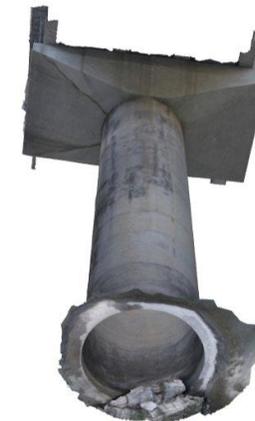
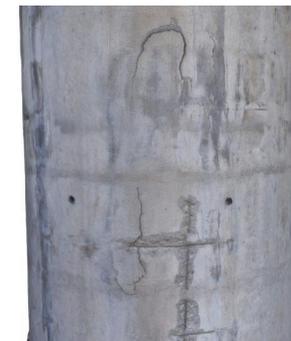
- *Generazione modelli 3D singole pile*
