Influenza della corrosione delle armature sul comportamento meccanico di pile da ponte

Amedeo Flora, Vito Possidente, Giuseppe Forlenza, Donatello Cardone

Scuola di Ingegneria, Università della Basilicata, Potenza.

22-23 Giugno 2023

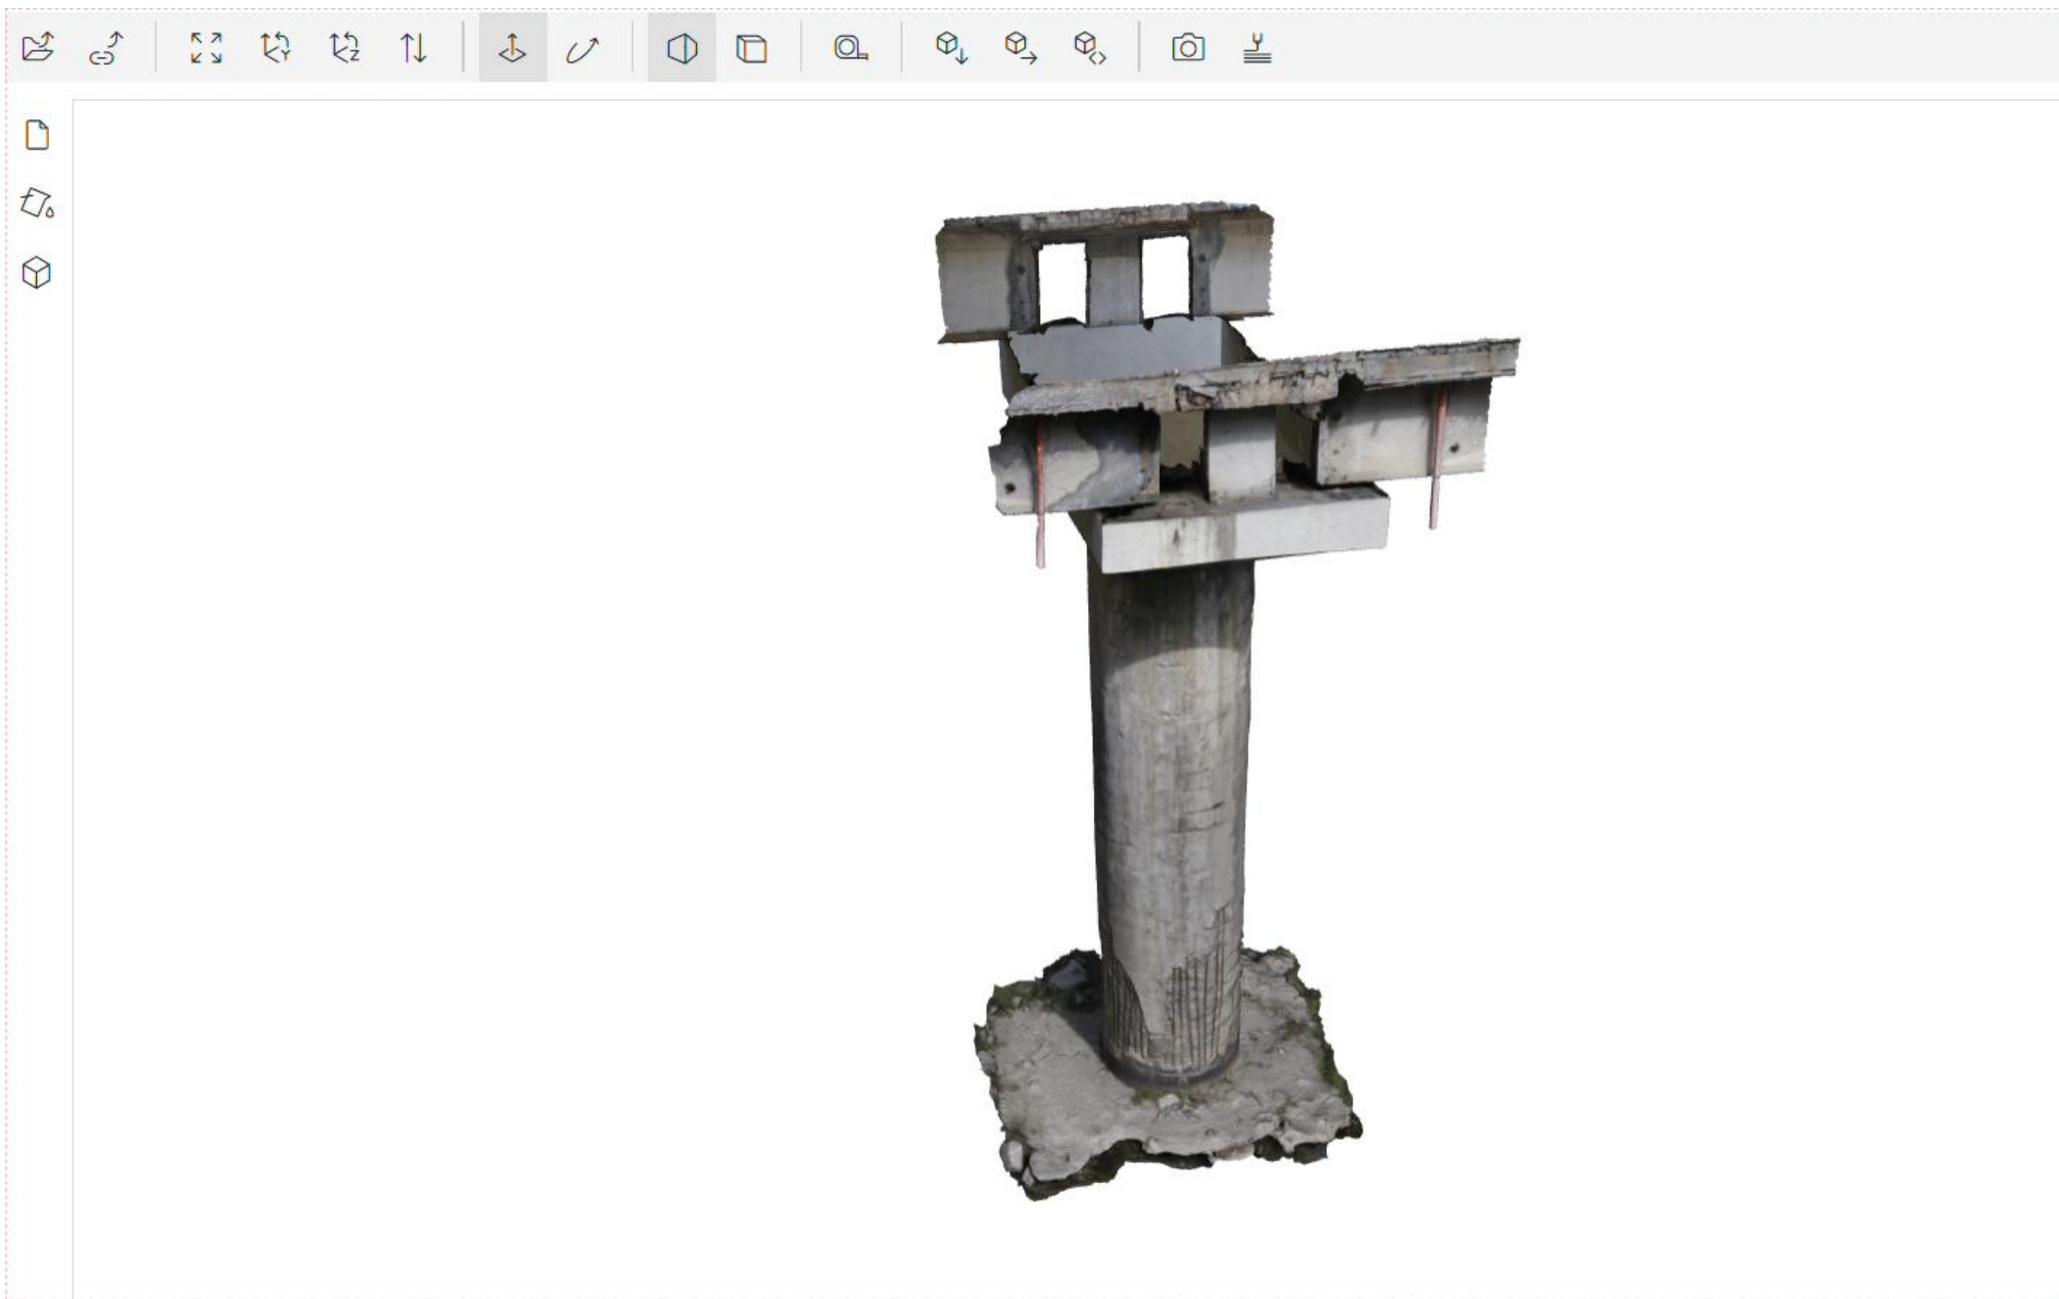
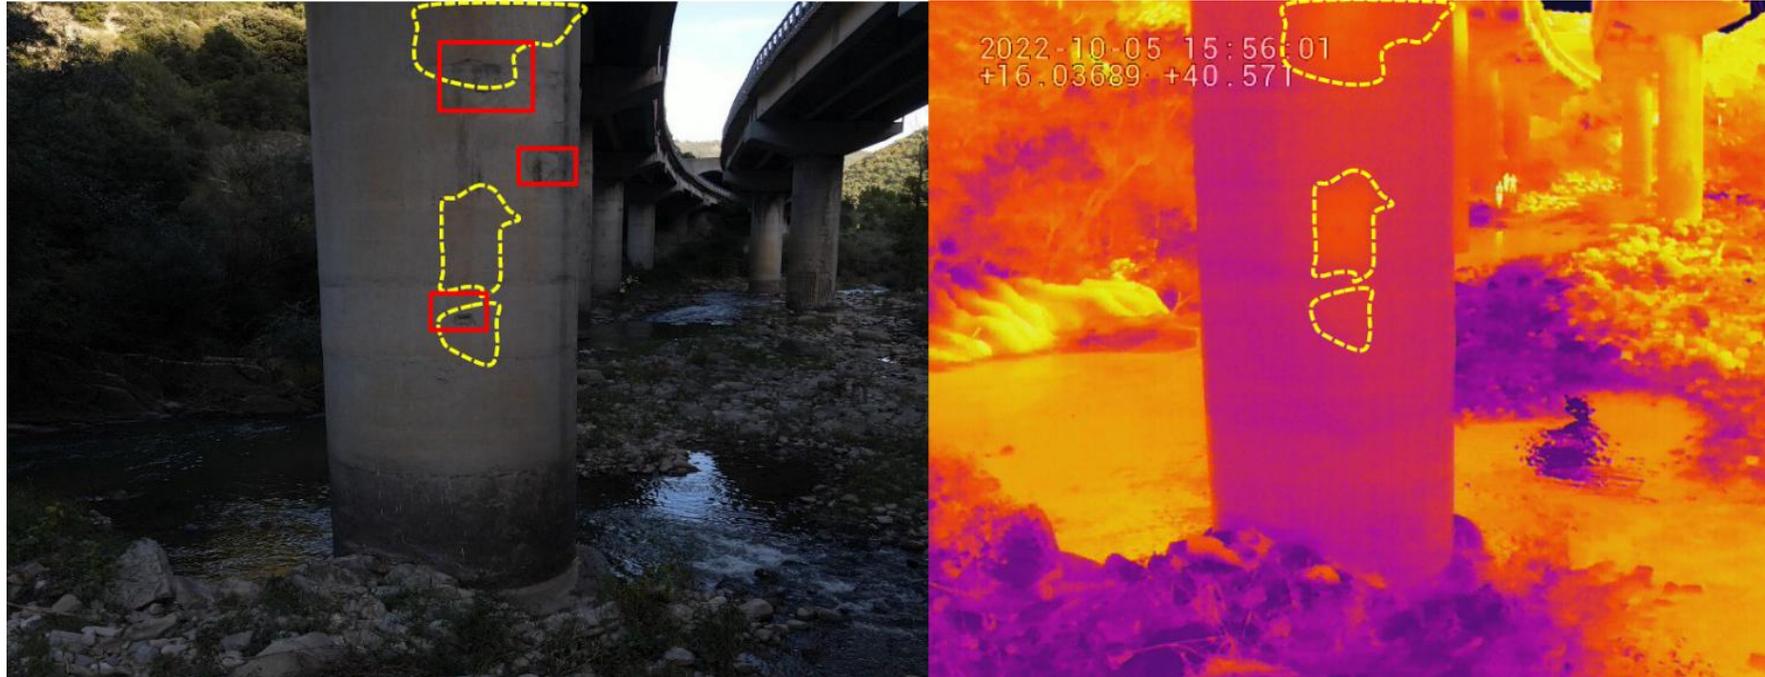
8. IDENTIFICAZIONE DEGRADO - SAPR

- *Individuazione zone copriferro distaccato*
- *Individuazione zone copriferro fortemente ammalorato*

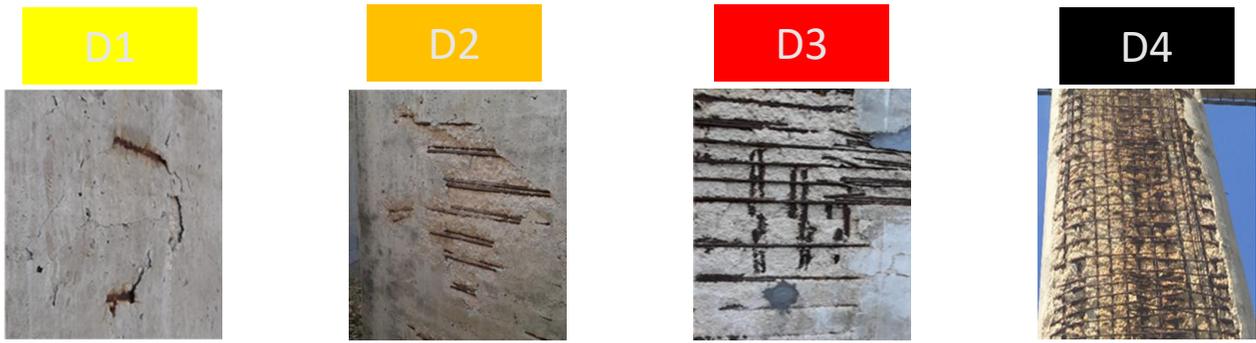
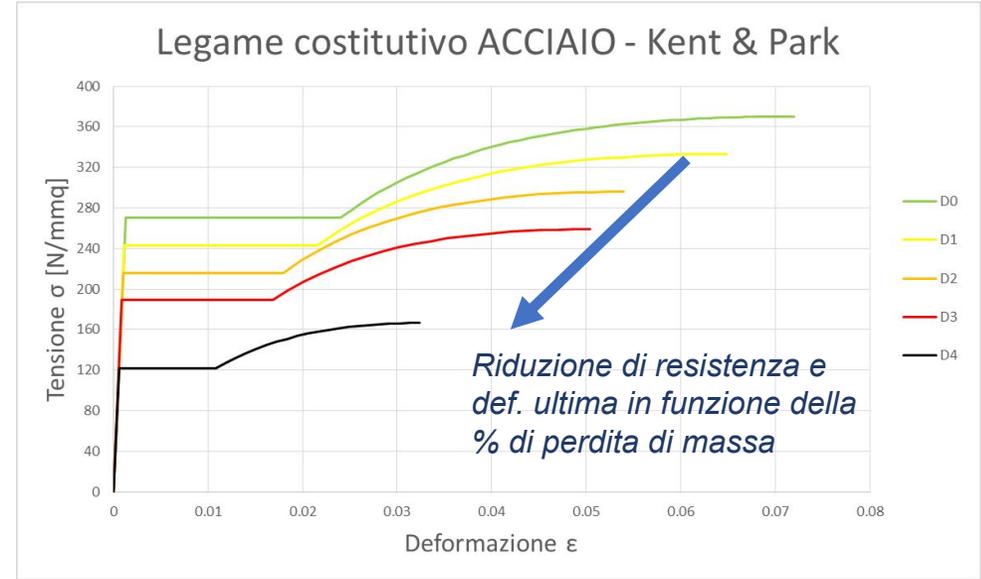
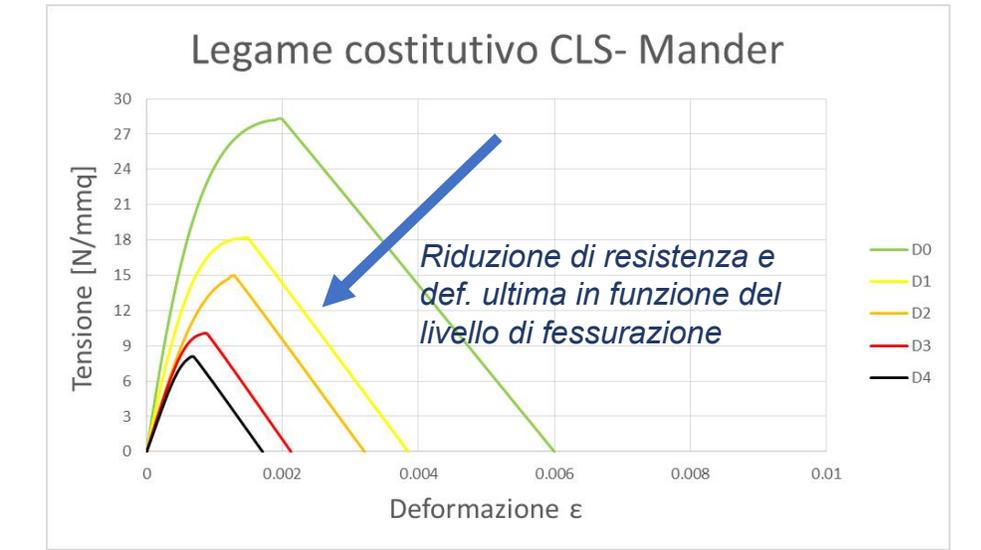
8. MODELLAZIONE DEGRADO

Scenario	Livello di degrado			
	w_cr	Psi_L	Psi_T	W_cr_nucleo
D0	0	0	0	0
D1	1	0.05	0.05	0
D2	3	0.15	0.15	1
D3	espulso	0.2	0.2	3
D4	espulso	0.3	0.3	espulso

- Psi_L e Psi_T = % riduzione massa
- W_cr = dimensione fessure cls

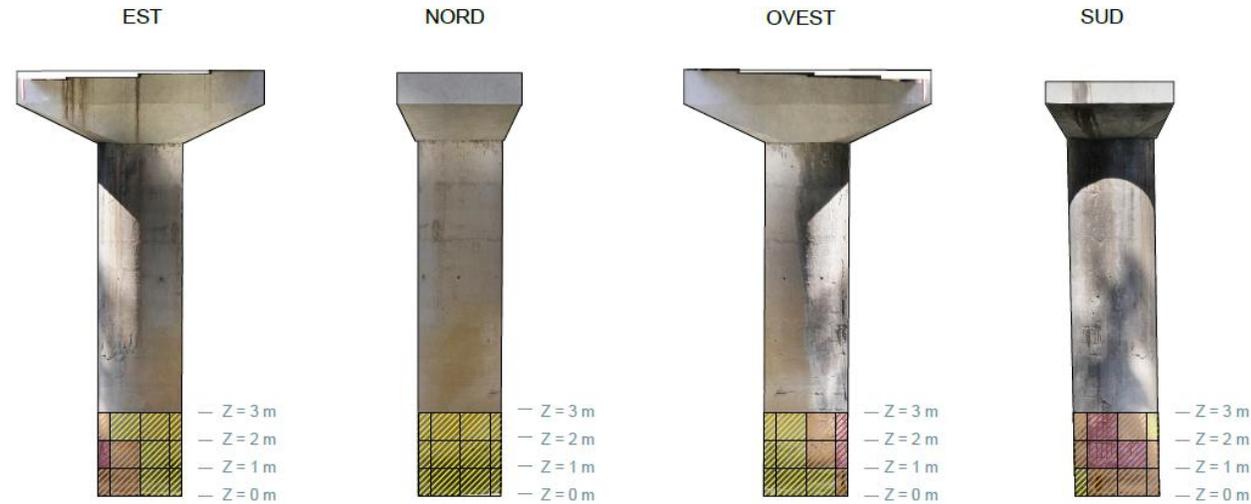
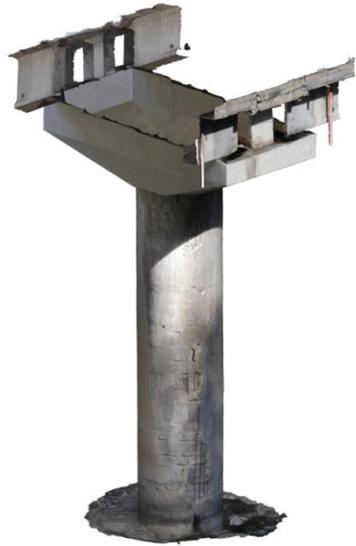
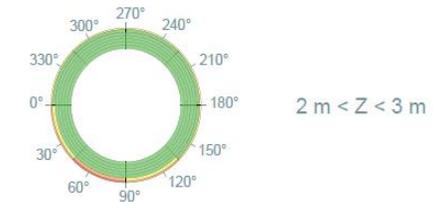
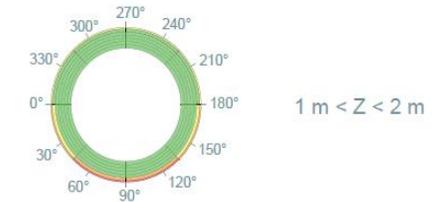
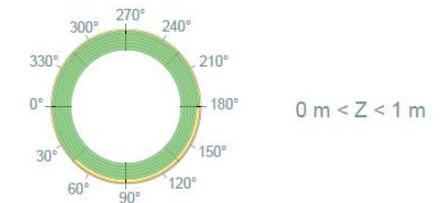
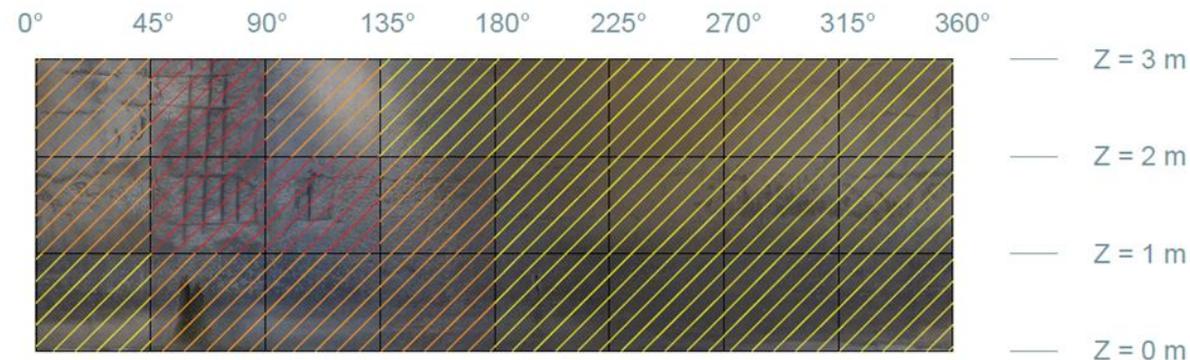
PILA 3

Rappresentazione Prospettica

Scenario	Livello di degrado
D0	nullo
D1	basso
D2	medio
D3	alto
D4	molto alto

Rappresentazione in sezione

Rappresentazione Superficie Laterale

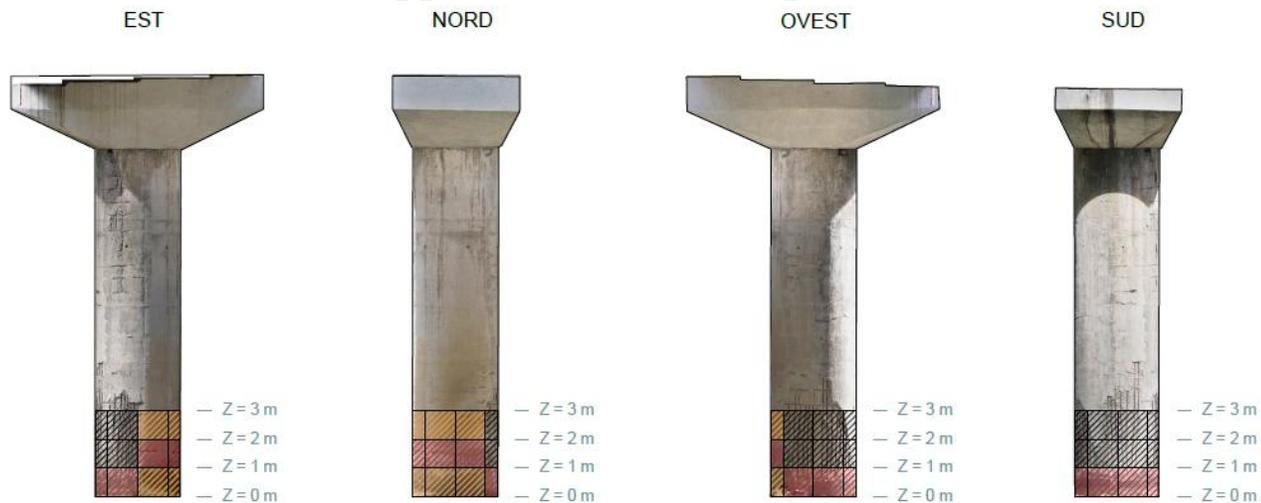
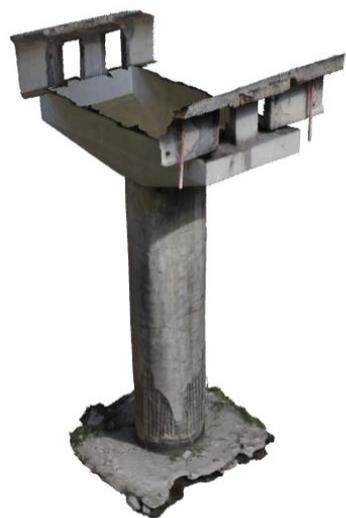
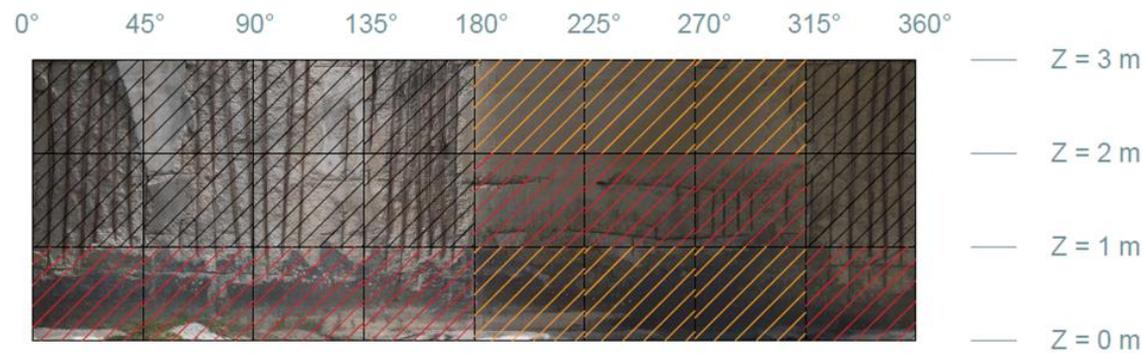
PILA 4

Rappresentazione Prospettica

Scenario	Livello di degrado
D0	nullo
D1	basso
D2	medio
D3	alto
D4	molto alto

Rappresentazione in sezione

Rappresentazione Superficie Laterale

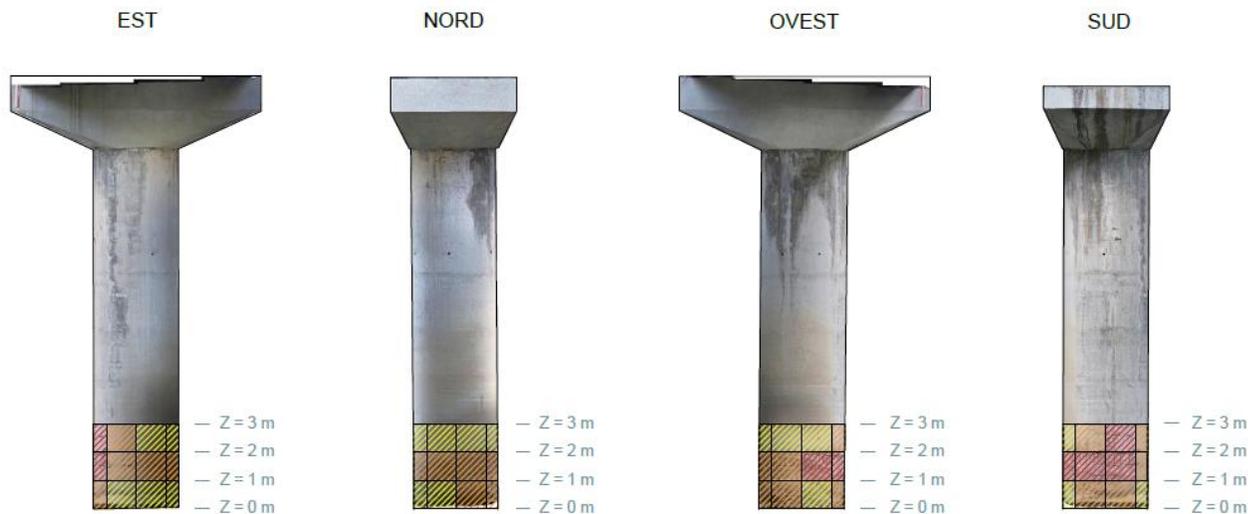
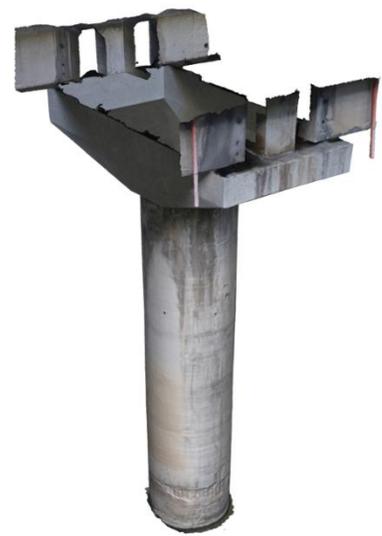
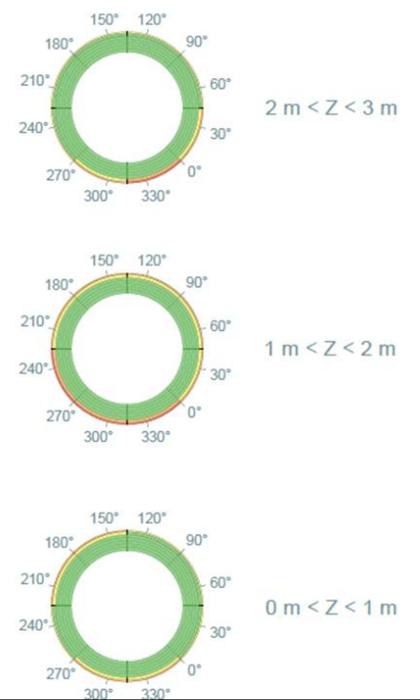
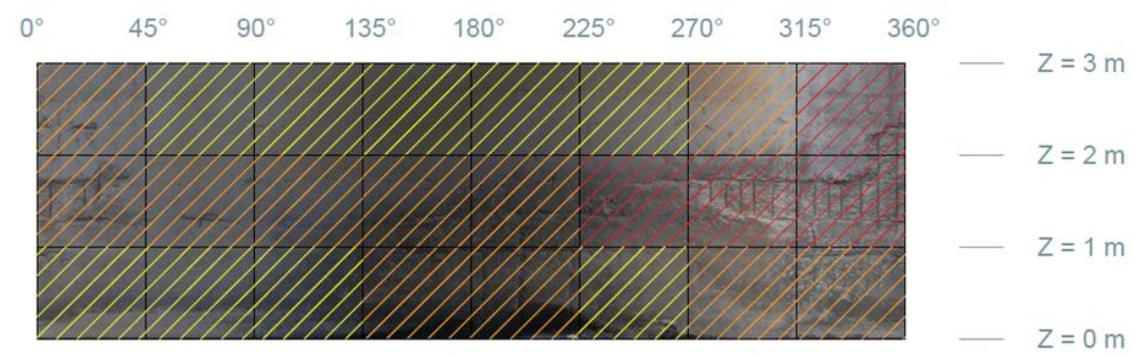
PILA 5

Rappresentazione Prospettica

Scenario	Livello di degrado
D0	nullo
D1	basso
D2	medio
D3	alto
D4	molto alto

Rappresentazione in sezione

Rappresentazione Superficie Laterale

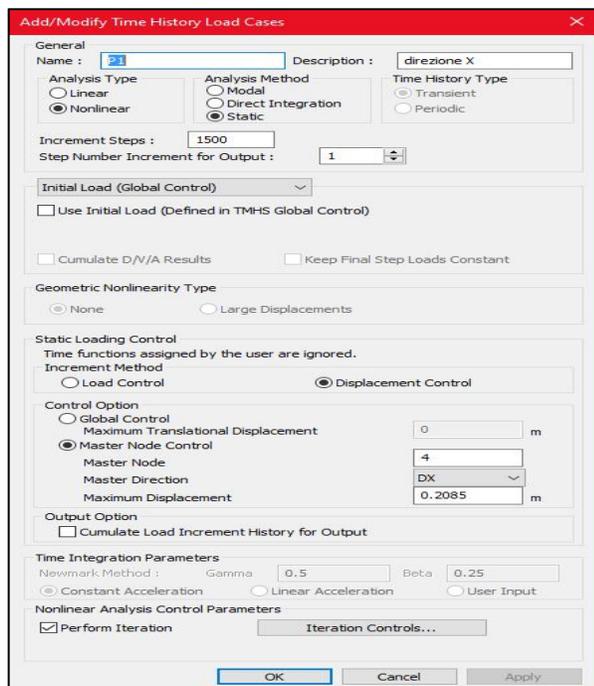
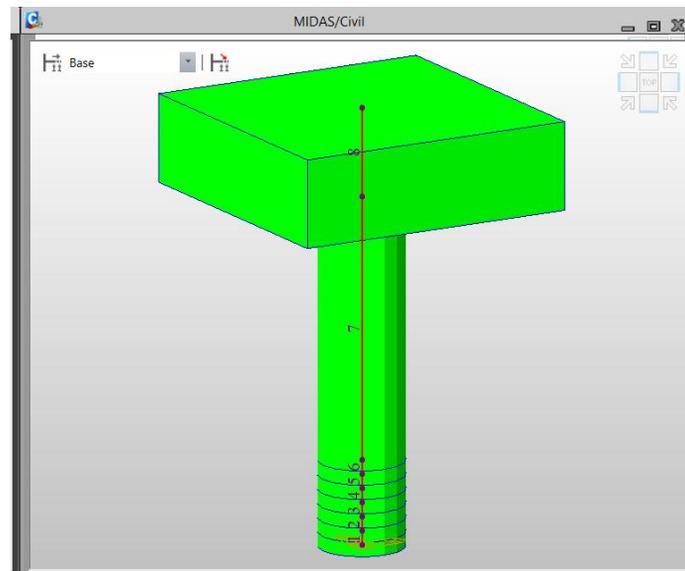
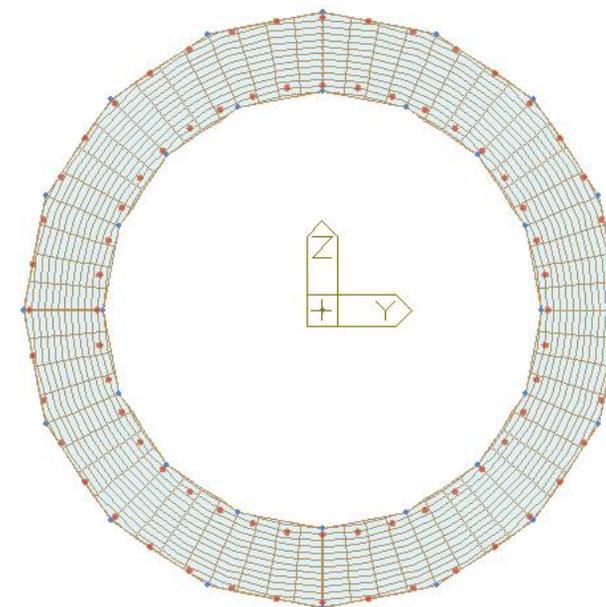
8. ANALISI PUSHOVER

Modellazione Pile:

- Incastro alla base
- 6 elementi *beam* zona cerniera plastica (0.5m)
- 1 elemento *beam* zona non dissipativa
- Sezioni suddivise in fibre (circa 800 cls e 80 acciaio)
- Pulvino rigido
- Massa distribuita lungo il fusto e concentrata in testa

Parametri dell'Analisi:

- In controllo di spostamento
- Nodo controllo in testa alla pila
- 1500 step

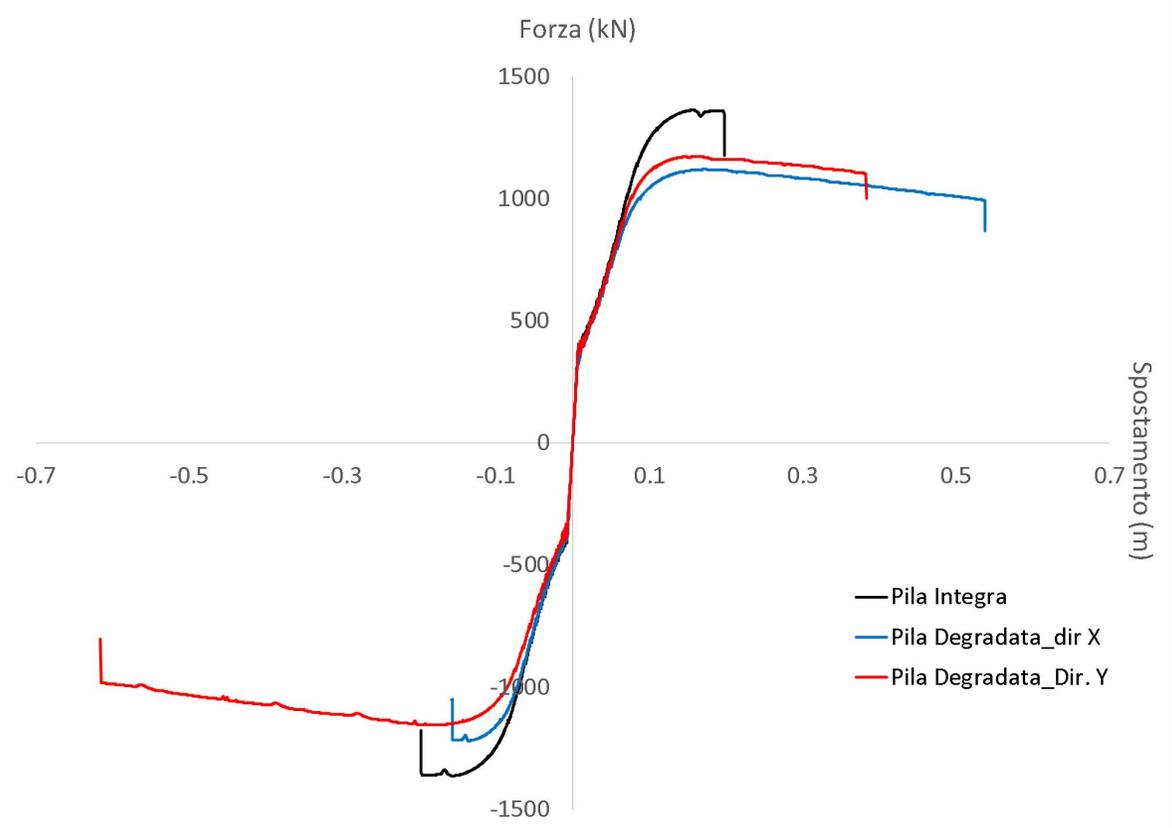
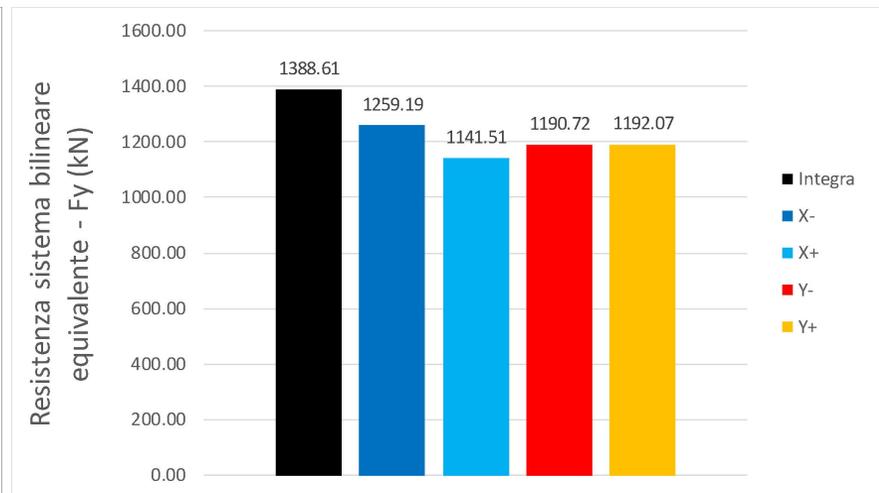
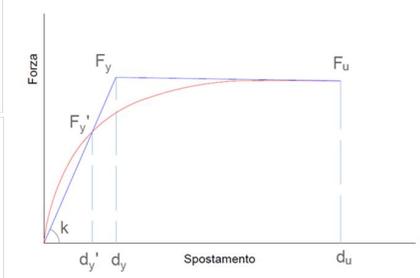
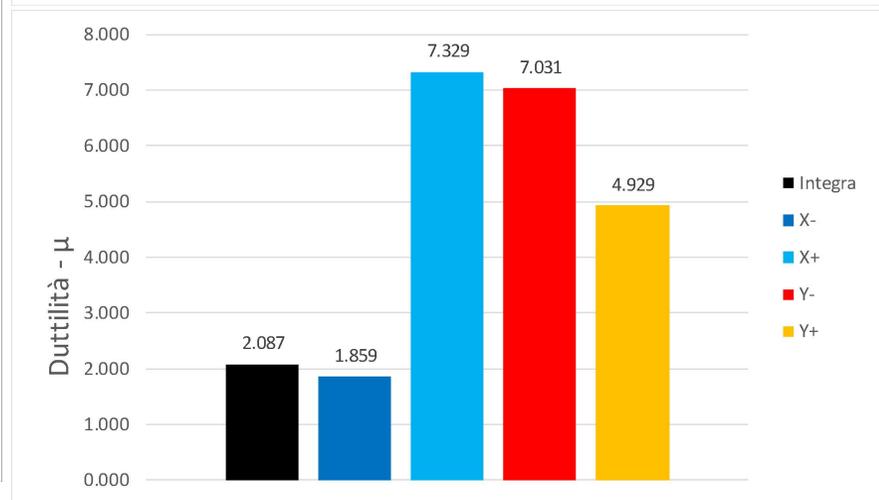
PILA 3 - Confronto Curve Forza-Spostamento

$$\Delta F_{y(d-i)} = -17,8\%$$

$$\Delta \mu_{(d-i)} = -12\%$$

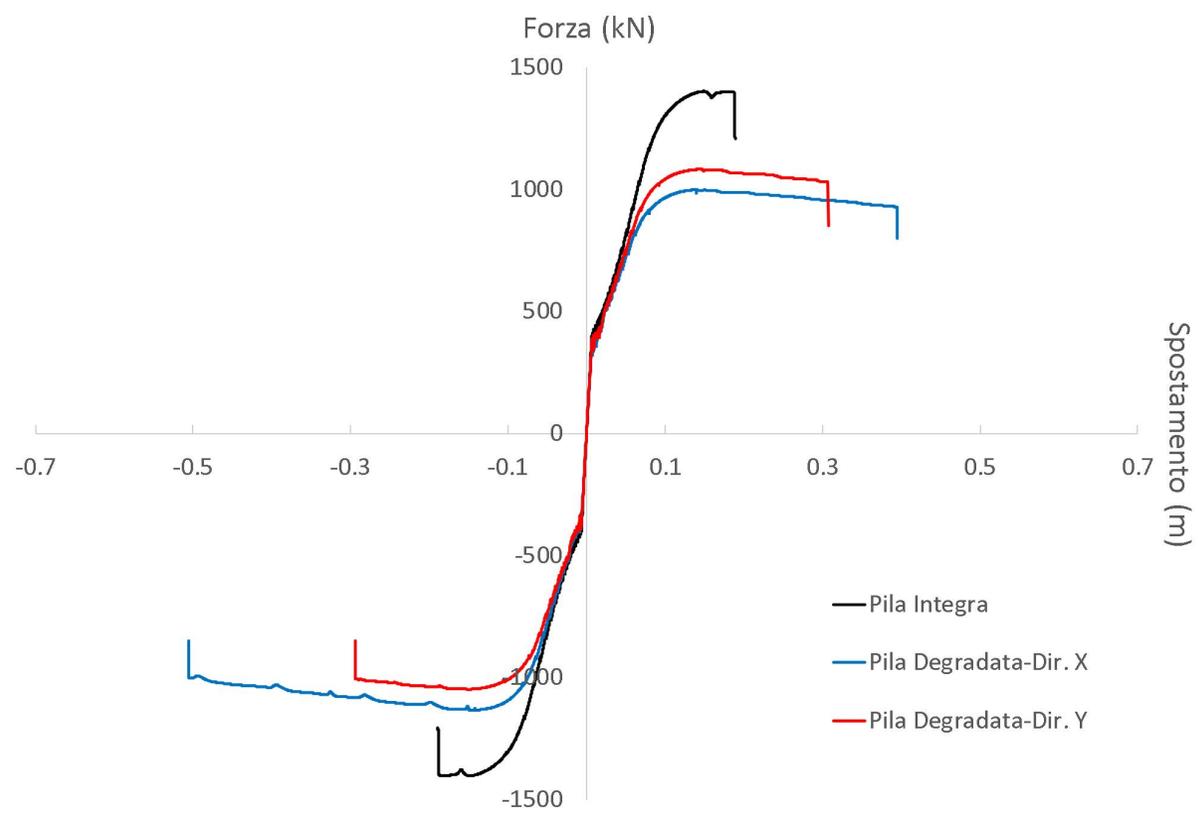
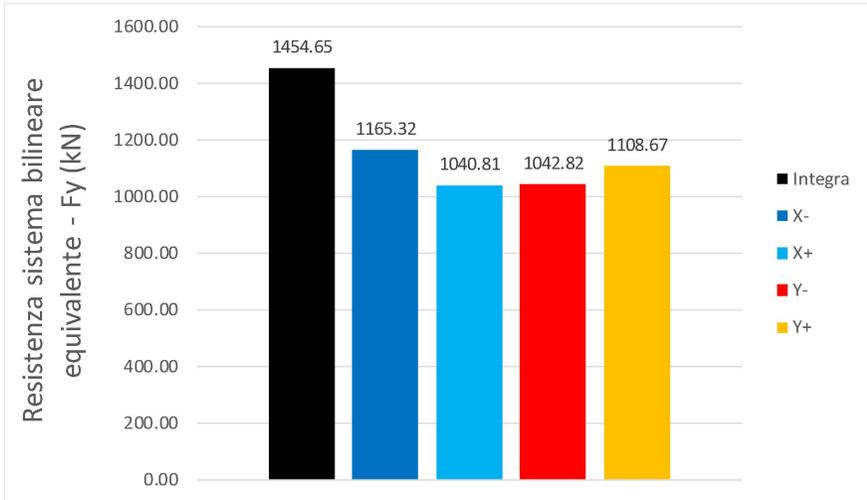
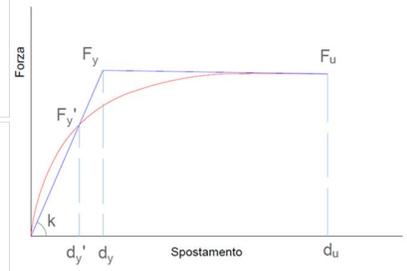
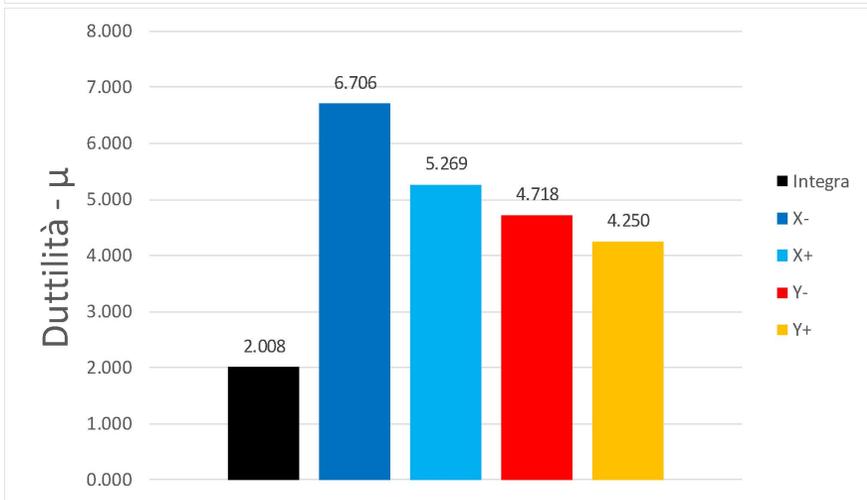
PILA 4 -Confronto Curve Forza-Spostamento

$$\Delta F_{y(d-i)} = -28,3\%$$

$$\Delta \mu_{(d-i)} = +104\%$$

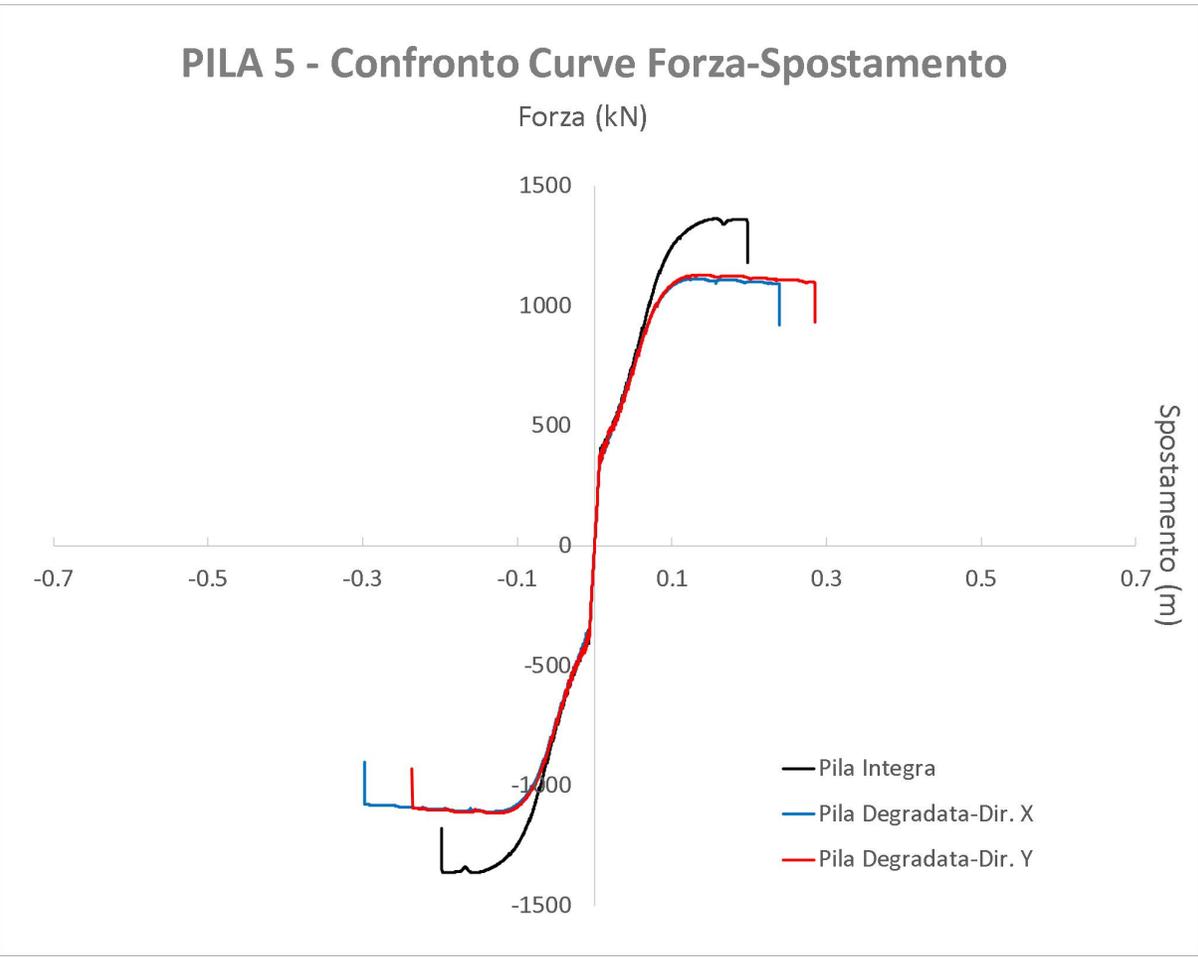
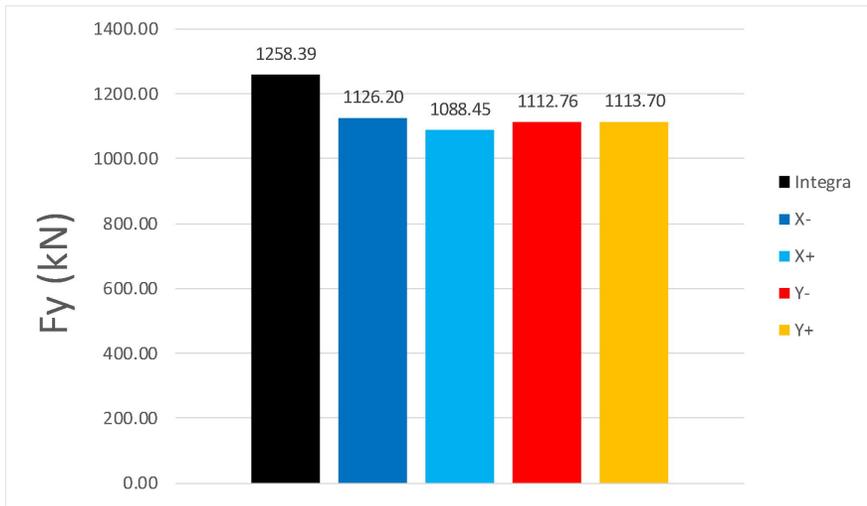
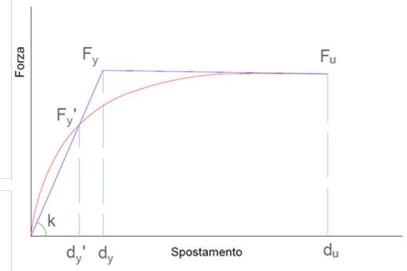
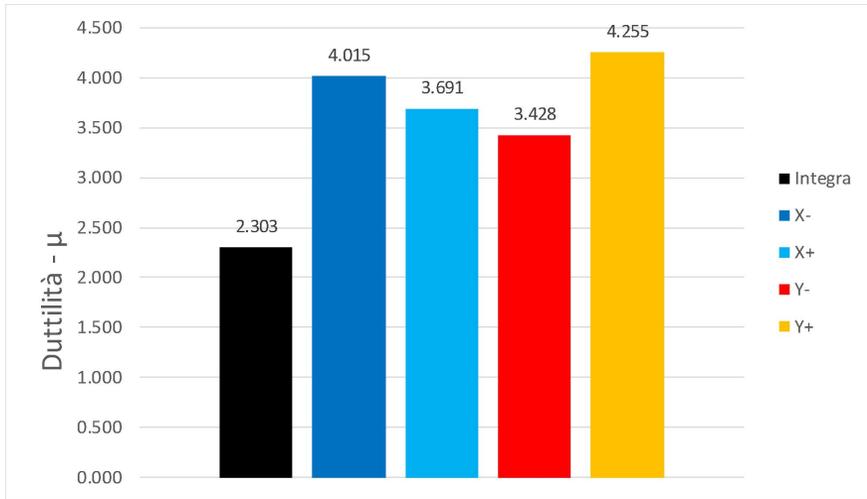
PILA 5 - Confronto Curve Forza-Spostamento

$$\Delta F_{y(d-i)} = -13,5\%$$

$$\Delta \mu_{(d-i)} = +48\%$$

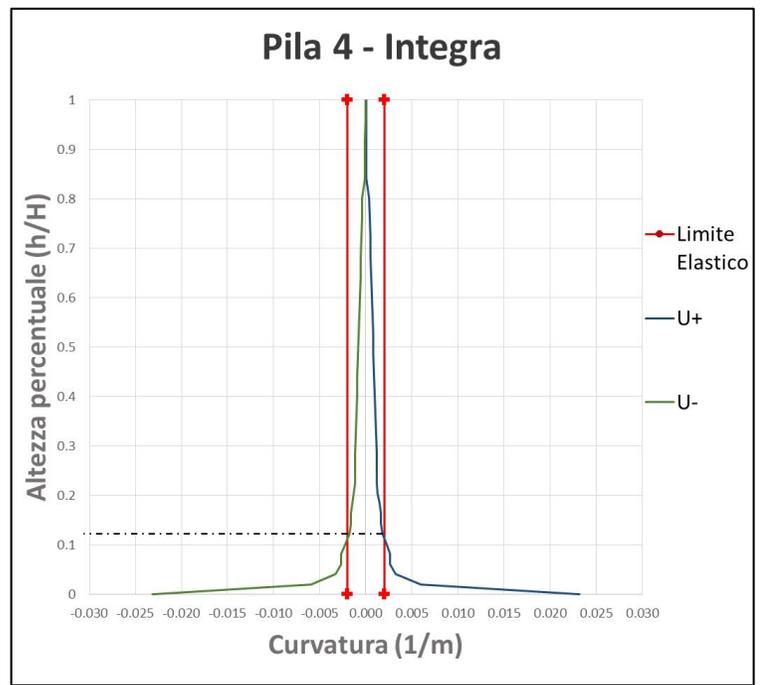
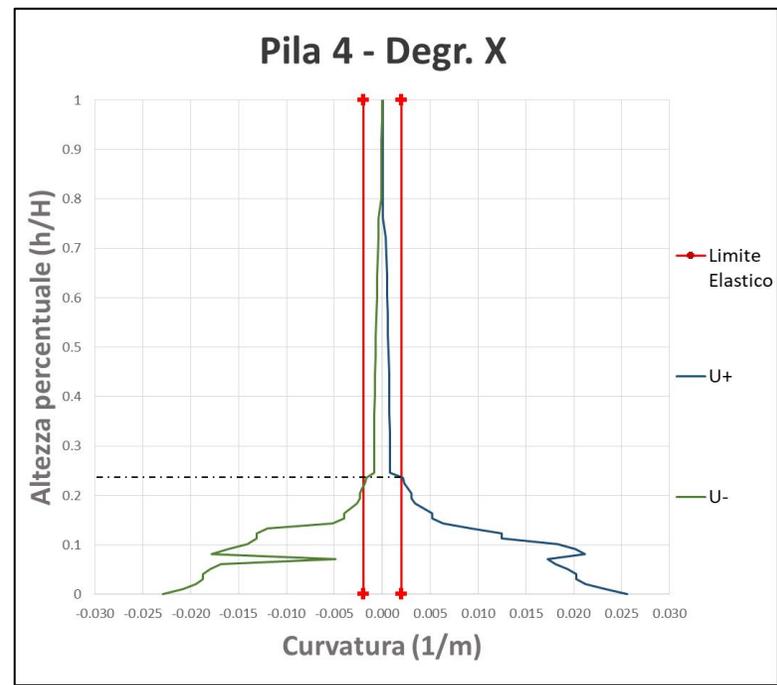
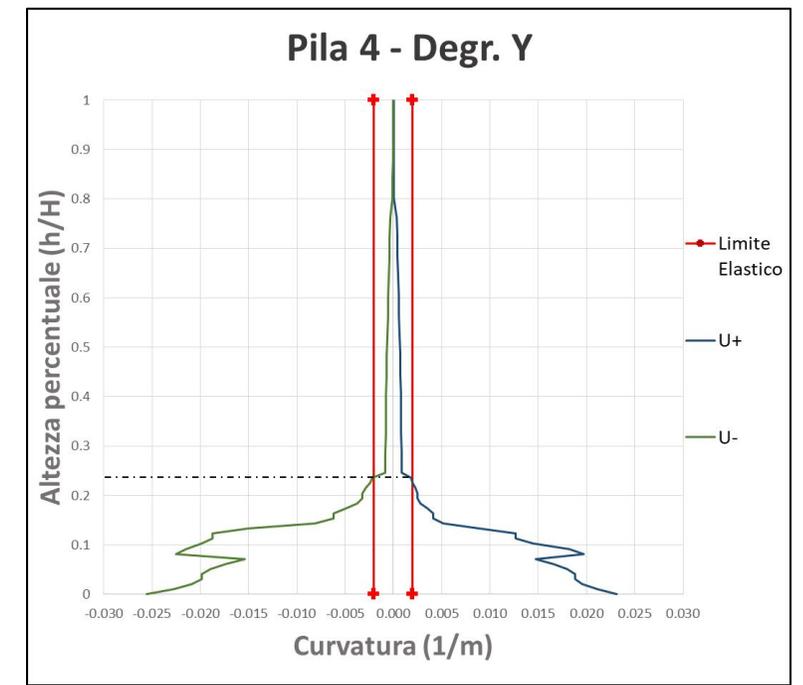
PILA 4

$$h_{CP} = 0,12 \cdot H$$

$$h_{CP} = 0,23 \cdot H$$

$$h_{CP} = 0,24 \cdot H$$

h_{CP} = lunghezza della cerniera plastica
 χ = curvatura
 ϕ_{pl} = rotazione plastica
 μ = duttilità

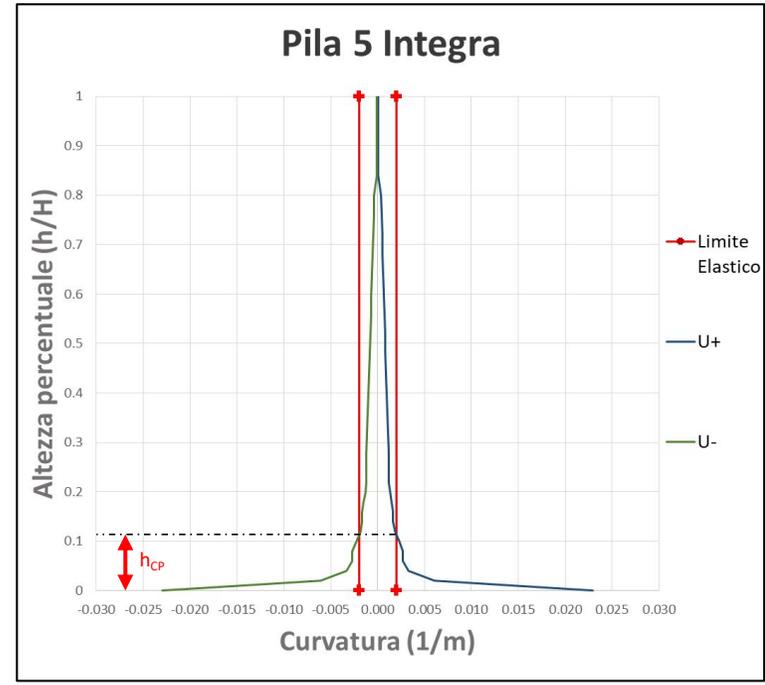
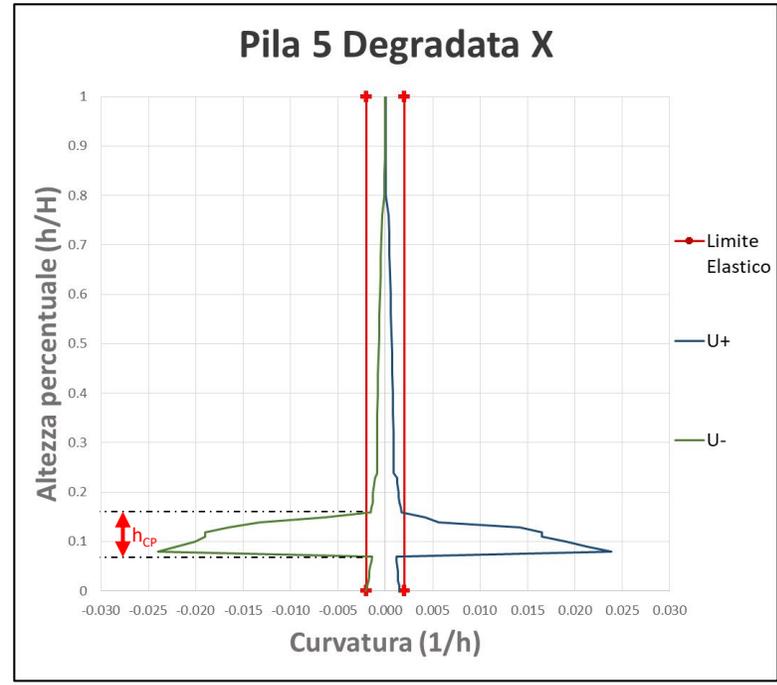
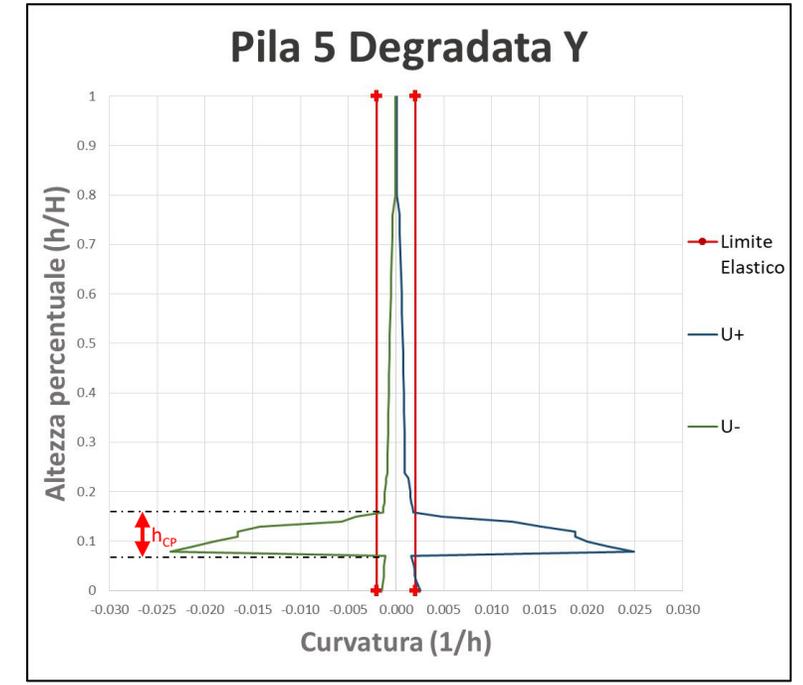
PILA 5

- Formazione cerniera plastica alla base della pila

- Formazione cerniera plastica tra 0.06H e 0.18H

Maggior degrado presente in tale zona
